## Exposé zum Gutachten

### über den Verkehrswert

**Adresse: 06217 Merseburg,  
Unteraltenburg 17**

**Stichtag der  
Wertermittlung: 11.08.2025**

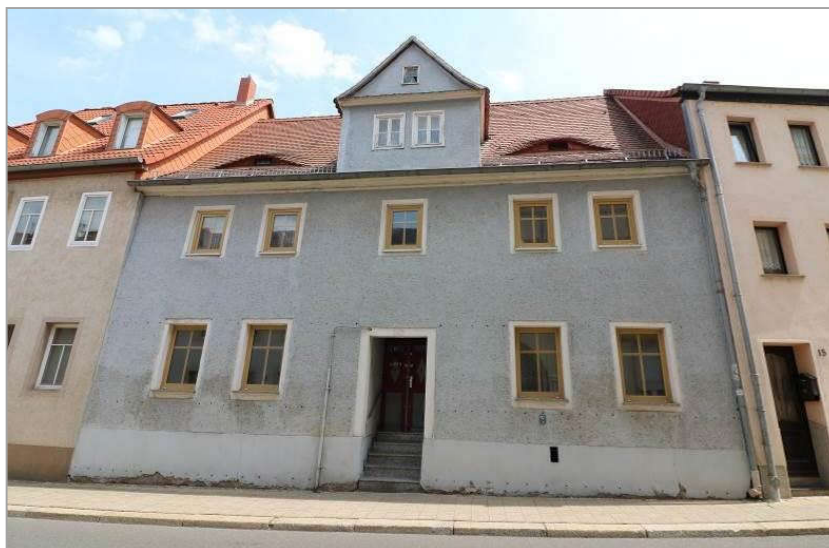
Ansicht  
etwa W

**Außenansichten** Putz mit Farbanstrich, Sockel abgesetzt

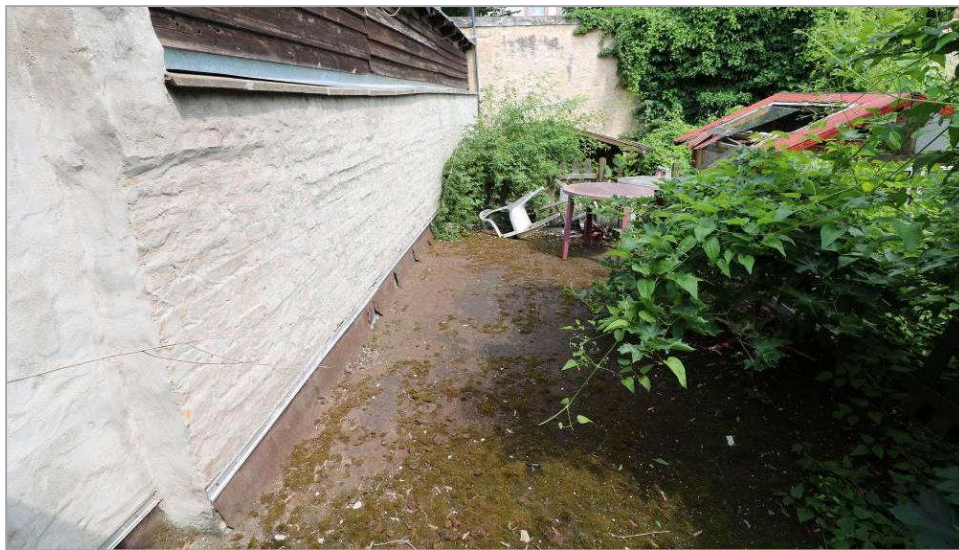
Nebengebäude 1 (Anbau/Lager/Abstell) - Dachansicht

1 - Anbau/Lager/Abstell, Massivbau, 1-geschossig und nicht unterkellert

**Allgemeinbeurteilung:** Die Nebengebäude und baulichen Anlagen befanden sich zum Zeitpunkt der Ortsbesichtigung in einem überwiegend vernachlässigten und tlw. baulich ungenügenden Unterhaltungszustand und wiesen tlw. erhebliche Schäden an Dach und Fach auf. Bei dieser Verkehrswertermittlung wird vorausgesetzt, dass die Gebäude nach den üblichen Regeln des Bauhandwerks errichtet wurde.

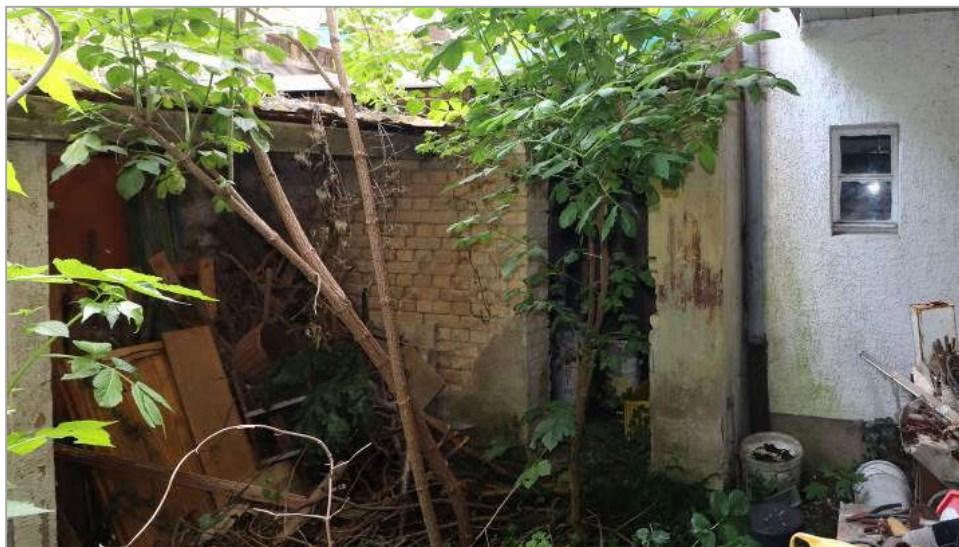
Nebengebäude 2 (Anbau/Lager/Abstell)

2 - Anbau/Lager/Abstell, Massivbau, 1-geschossig und nicht unterkellert

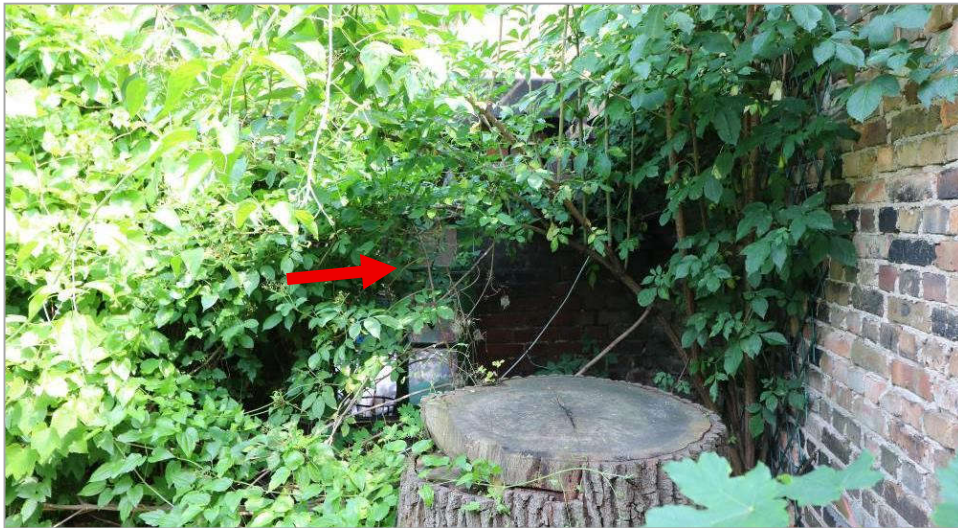
### Nebengebäude 3 (Waschhaus)

3 - Waschhaus, Massivbau, 1-geschossig und nicht unterkellert
