Exposé zum Gutachten

über den Verkehrswert

**Bewertungs-
objekt: Ein-/Zweifamilienhaus-
grundstück**

**Adresse: 06242 Braunsbedra
OT Großkayna,
Hauptstraße 8**

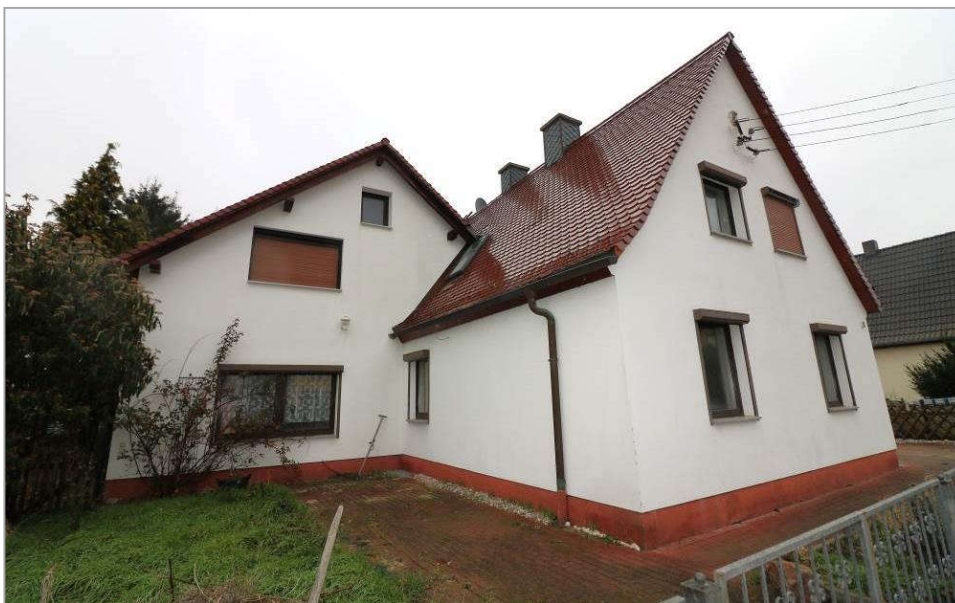
Ansicht
etwa SW

Außenansichten Putz mit Farbanstrich, Sockel abgesetzt

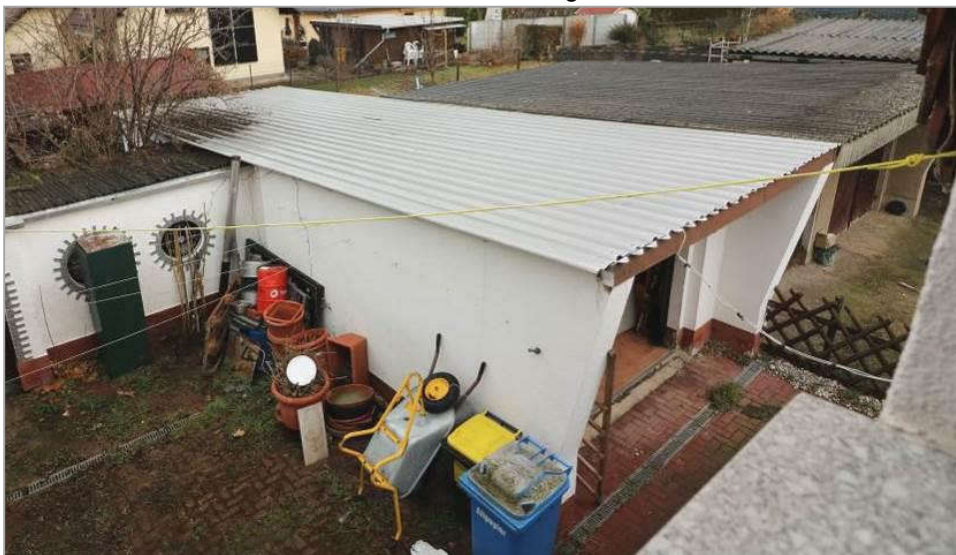
Ansicht
etwa SW

Hinweis: Im Bereich des Windfangs des Wohnhauses beträgt die Zufahrtsbreite zur Garage weniger als 2 m.

Außenputz tlw. mit leichten Schäden und Feuchtestellen; innen tlw. leichte Fußboden- und Wandschäden;
Hinweis: Die Funktionsfähigkeit des elektrischen Antriebs des Garagentores wurde nicht geprüft.
