Exposé zum Gutachten

über den Verkehrswert

**Bewertungs-
objekt: Bebautes Grundstück mit tlw.
verbraucherter Bebauung in
ruinenhaftem Zustand und
ehemaligem Stall/Lager mit
Anbauten.**

**Adresse: 06231 Bad Dürrenberg
OT Nempitz
Trebener Straße 12**

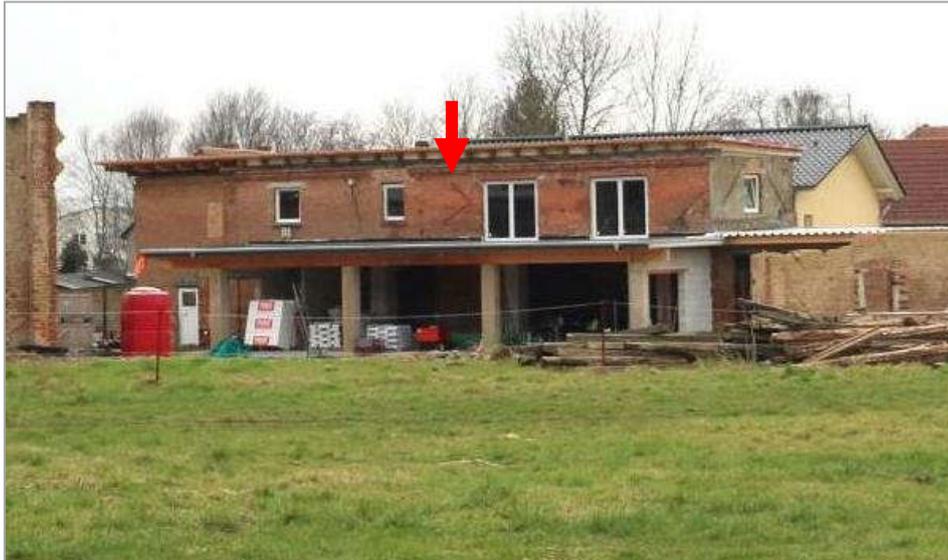
Ansicht etwa N

Außenwände mit Mauerwerksschäden, Mauersteinkorrosion, Fugenauswaschungen und Rissen; an den Außenwänden sind Feuchteschäden erkennbar; über weitere Baumängel und Bauschäden können vom Sachverständigen auf Grund der stark eingeschränkten Besichtigung keine Aussagen getroffen werden.

Die baulichen Anlagen befanden sich zum Zeitpunkt der Ortsbesichtigung dem äußeren Eindruck nach insgesamt in einem mangelhaften Unterhaltungszustand.

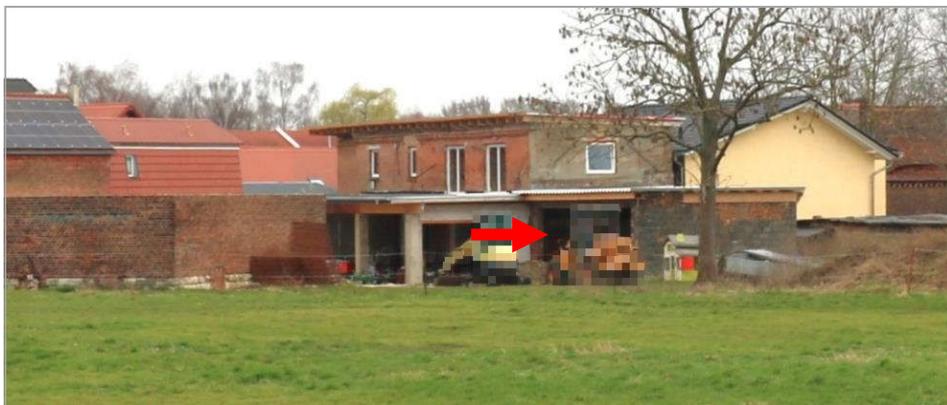
Ansicht etwa NW

- Baumängel und Bauschäden:** Soweit von außen erkennbar fehlen Fenster, Türen und Außenputz; die baulichen Anlagen erscheinen in einem angefangenen Rohbauzustand; über weitere Baumängel und Bauschäden können vom Sachverständigen auf Grund der sehr stark eingeschränkten Besichtigung keine Aussagen getroffen werden.
- Allgemeinbeurteilung:** Die baulichen Anlagen befanden sich zum Zeitpunkt der Ortsbesichtigung dem äußeren Eindruck nach insgesamt in einem mangelhaften Unterhaltungszustand.

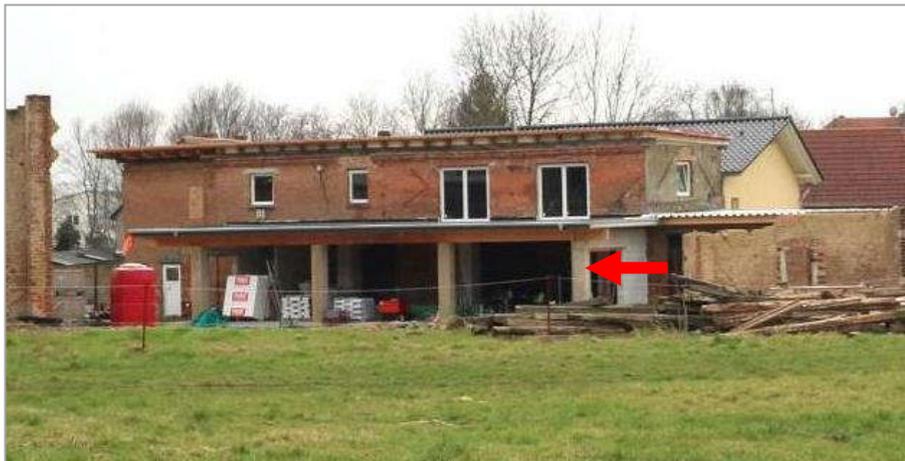
Ansicht etwa NW

- Baumängel und Bauschäden:** Soweit von außen erkennbar fehlen Fenster, Türen und Außenputz; die baulichen Anlagen erscheinen in einem angefangenen Rohbauzustand; über weitere Baumängel und Bauschäden können vom Sachverständigen auf Grund der sehr stark eingeschränkten Besichtigung keine Aussagen getroffen werden.
- Allgemeinbeurteilung:** Die baulichen Anlagen befanden sich zum Zeitpunkt der Ortsbesichtigung dem äußeren Eindruck nach insgesamt in einem mangelhaften Unterhaltungszustand (angefangener unfertiger Rohbauzustand).

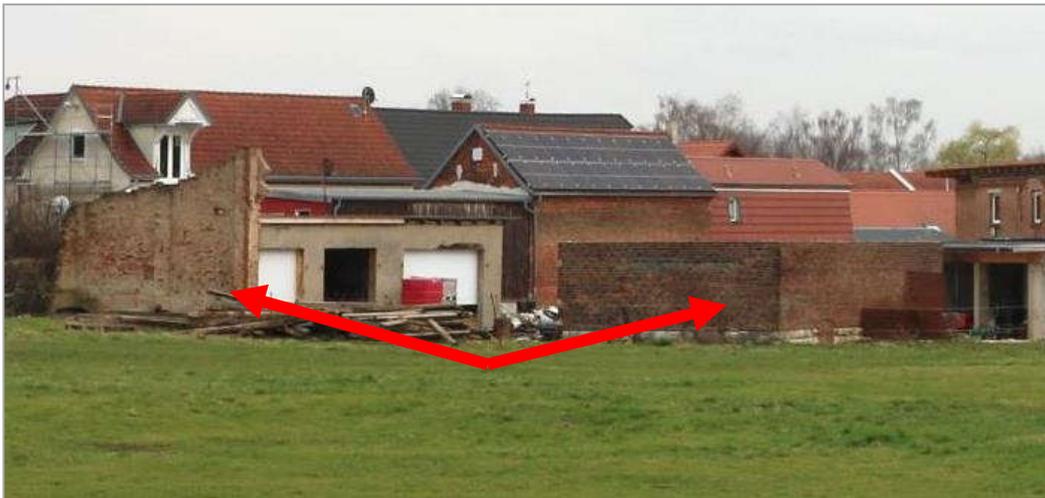
Ansicht etwa NW

Die ehemalige Scheune weist augenscheinlich einen ruinenhaften, tlw. bereits abgebrochenen Bauzustand auf.

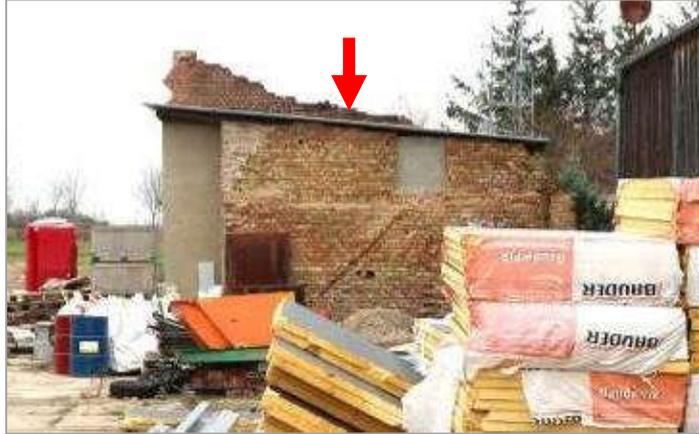
Ansicht etwa SO

Außenwände mit Mauerwerksschäden, Mauersteinkorrosion und Fugenauswaschungen; an den Außenwänden sind Feuchteschäden erkennbar; über weitere Baumängel und Bauschäden können vom Sachverständigen auf Grund der stark eingeschränkten Besichtigung keine Aussagen getroffen werden.

Die baulichen Anlagen befanden sich zum Zeitpunkt der Ortsbesichtigung dem äußeren Eindruck nach insgesamt in einem mangelhaften Unterhaltungszustand.
