Grundstücksbeschreibung

Beschreibung der baulichen Anlagen

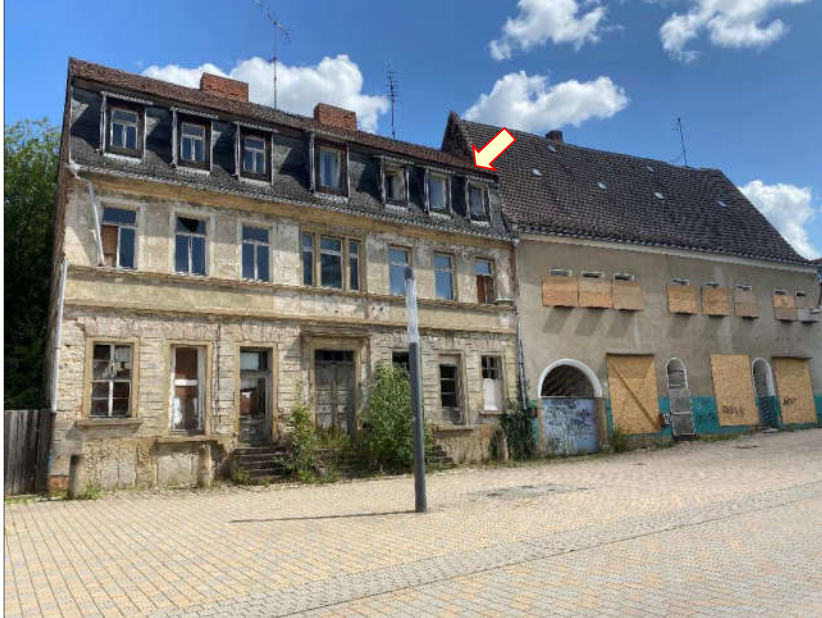
Blick vom „Brühl“ aus Richtung Westen auf das ⇒ Mehrfamilienhaus mit zwei ehemaligen Gewerbeeinheiten im Erdgeschoss

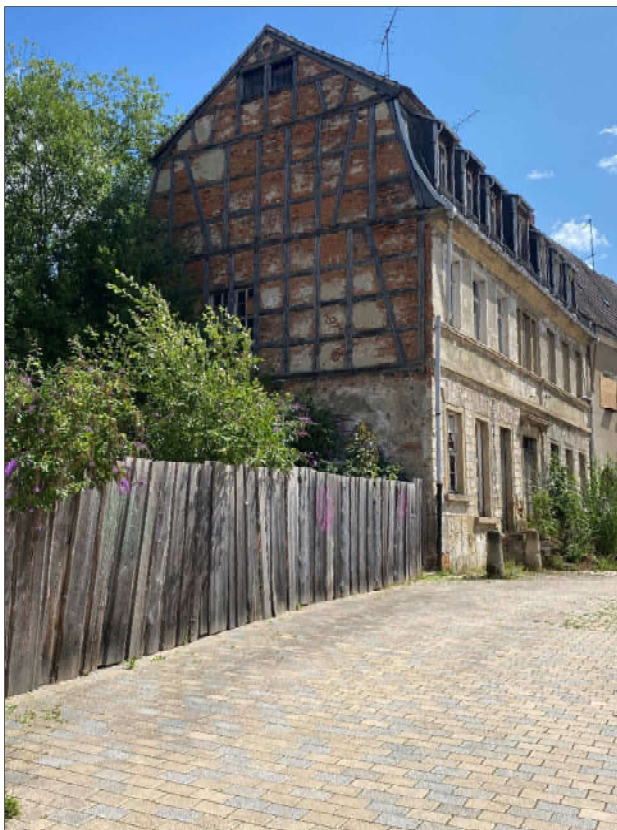
An der westlichen Fassadenseite wurde von der Dachentwässerung (Dachrinne) beidseitig (an den Giebelseiten) Abflussrohre in das Obergeschoss des Gebäudes geführt. Auch wenn von außen keine Durchfeuchtungen der westlichen und nördlichen Außenwände zu erkennen sind, können gravierende Schäden an Wänden und Decken nicht ausgeschlossen werden.

Gebäudegiebel des Mehrfamilienhauses, Ansicht aus Richtung Nordwesten

⇒ in das Gebäude verlegtes Abflussrohr der Dachentwässerung im Obergeschoss (andere Gebäudeseite analog)

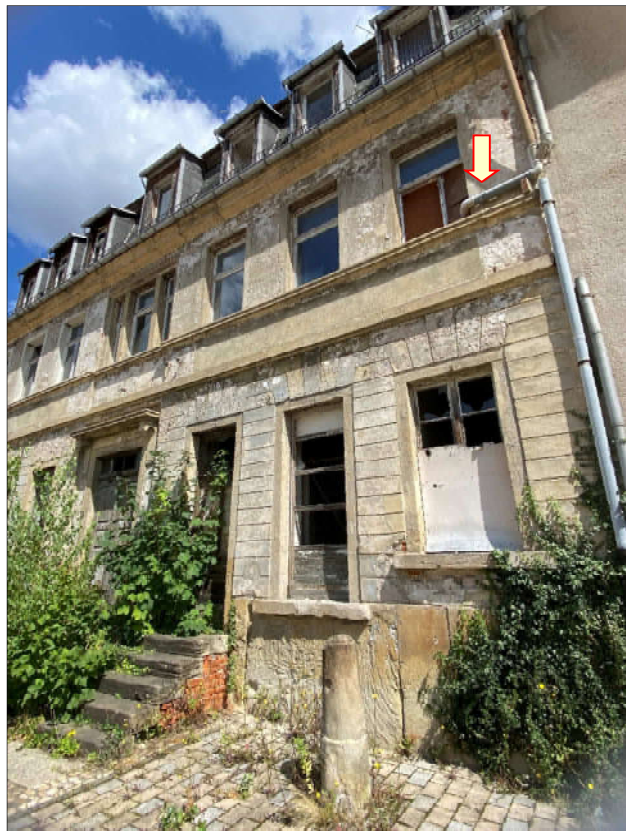
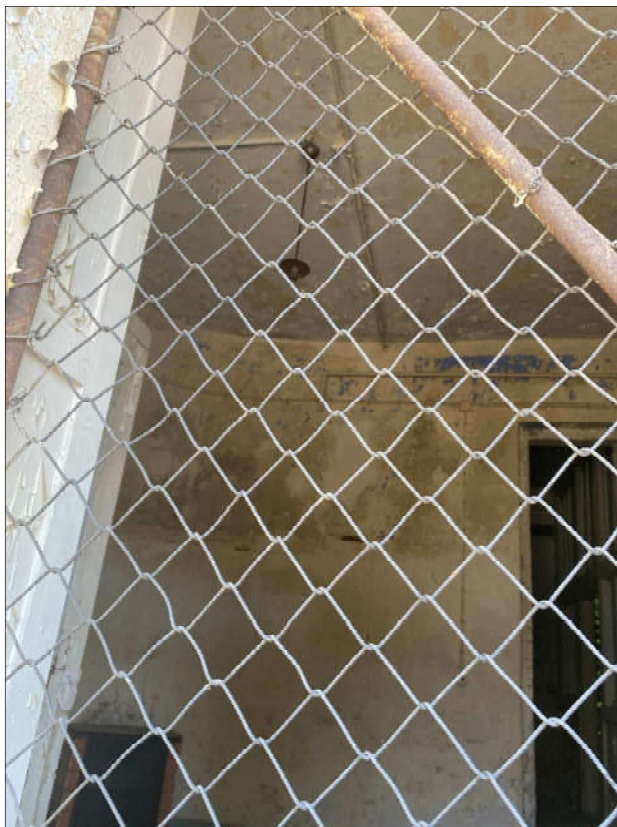
Blick in die ehemalige rechte Gewerbeeinheit im Erdgeschoss des Mehrfamilienhauses
