Objektbeschreibung (Bauweise, Ausstattung)

Gebäudebeschreibung

Meisberger Str. 10 06333 Hettstedt

08.04.2024 / RA 162-24-120

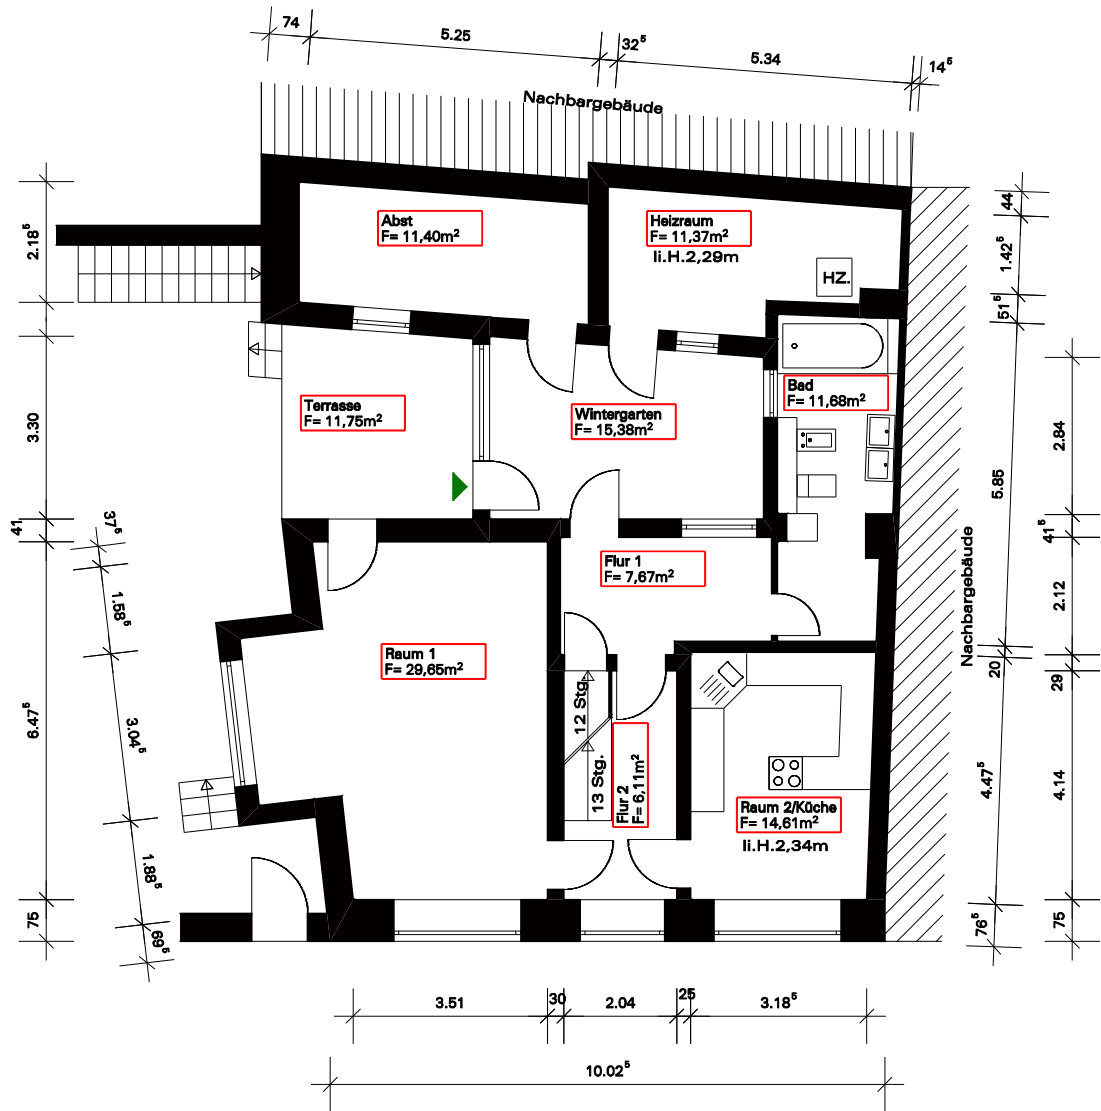
Die Wände im Erdgeschoss sind aufgrund von Feuchteschäden teilweise instandsetzungsbedürftig. Im Raum 1 wurde zur Trockenlegung der Außenwand der Innenputz teilweise entfernt. Soweit erkennbar, sind zusätzliche Rückmaß-

nahmen des Innenputzes aufgrund von weiteren Durchfeutungen im Bereich erforderlich. Ggf. sind zusätzlich vertikale Abdichtungsmaßnahmen auf der Außenseite der westlichen Außenwand sowie horizontale im Bereich derselben erforderlich.

- Durchfeutungen in Raum 1, Erdgeschoss
- Bodenbeläge teilweise stark verschlissen
- Undichtigkeiten an der Heizungsanlage (Radiator im Flur im Dachgeschoss)
- Feuchteschäden in Raum Abstelle (Abst./EG) – unterhalb der Dachterrasse 1
- Ablösungen keramischer Platten am Sockel (südlicher Bereich der Fassade)
