## Verkehrswert-Gutachten

Nr. 2309 – 565

### Wohn- und Werkstattgebäude

23845 Seth  
Hauptstraße 86

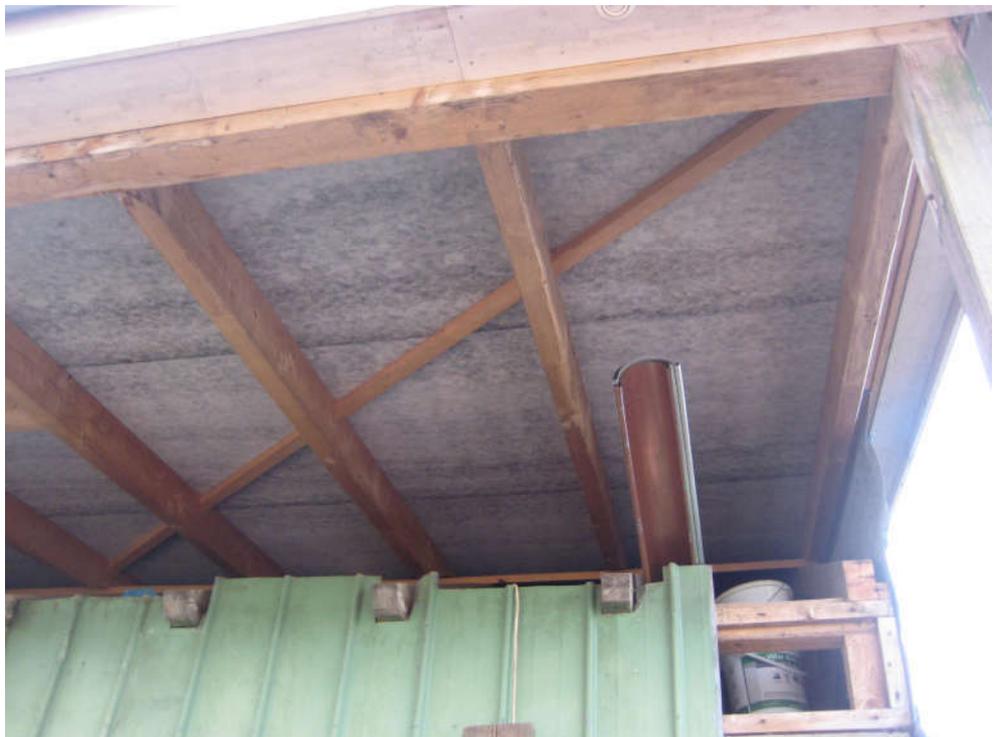
20: offene Außenwand und unverkleideter Dachüberstand Nordseite

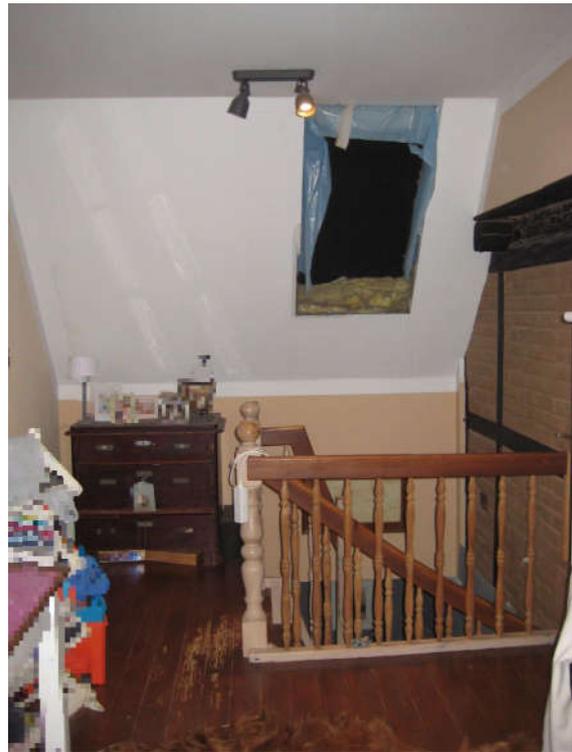
57: Flur DG mit fehlendem Dachflächenfenster Ostseite

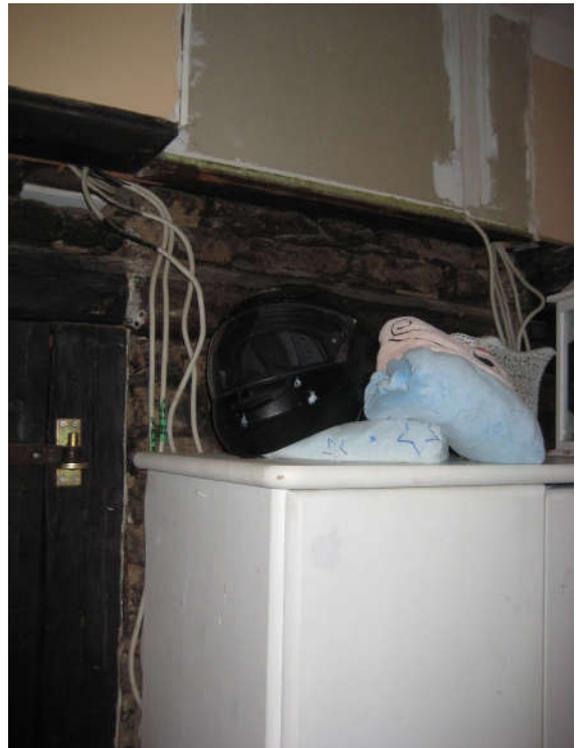
63: unfertige Elektroinstallation Flur DG

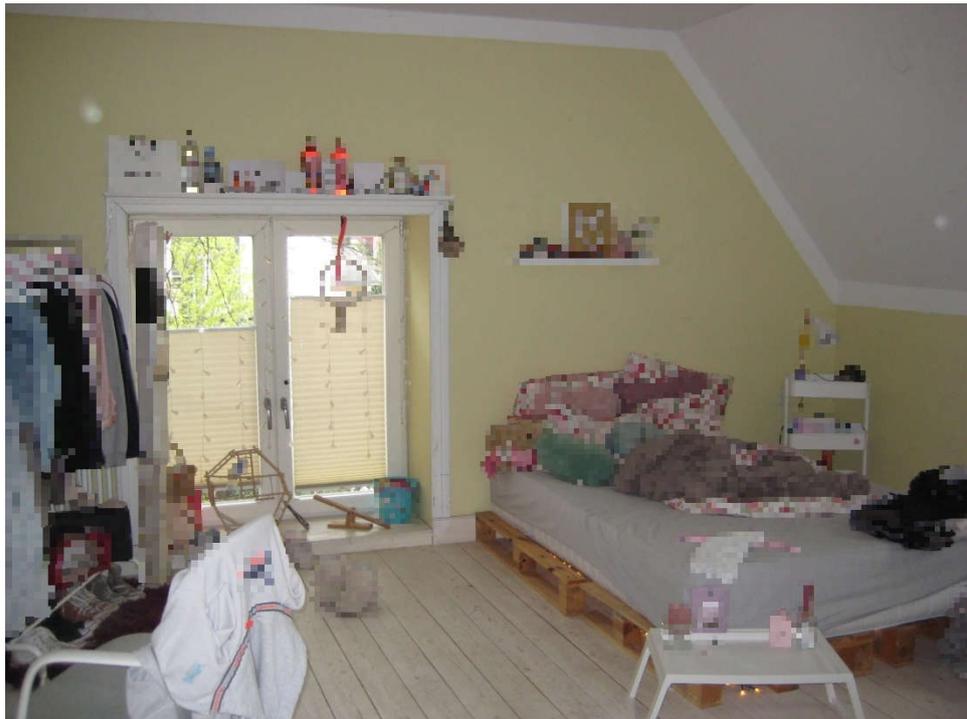
71: Zimmer DG Nordseite mit Fenster Nordseite ohne Brüstung

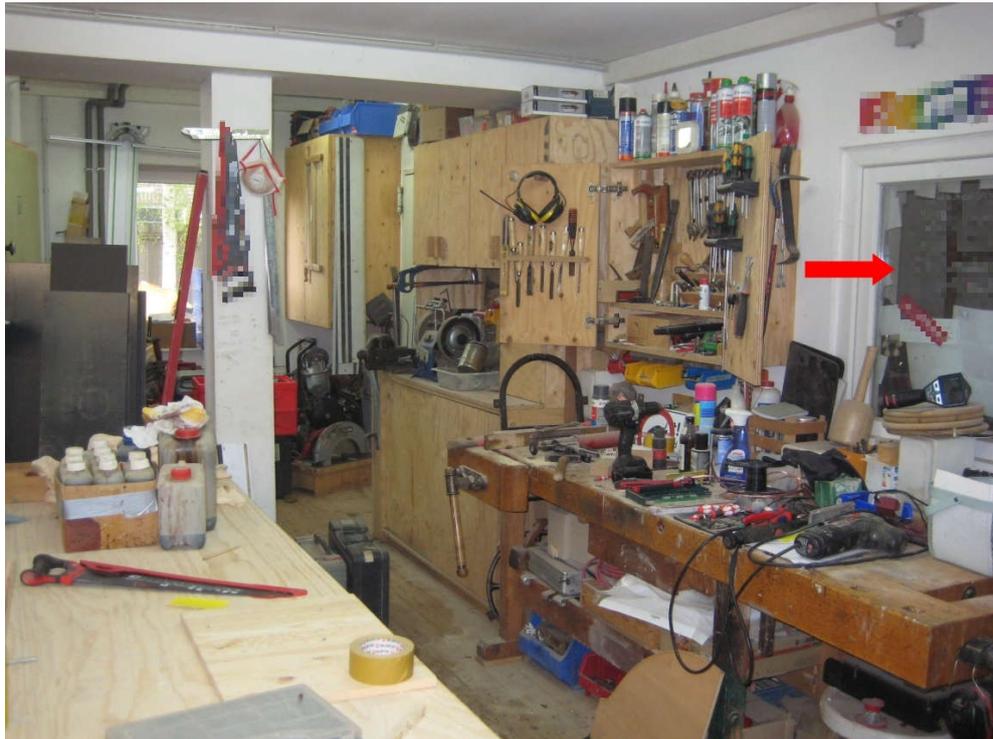
93: Werkstatt mit Fenster zum Büro (Pfeil)
