ANLAGE ZUM VERKEHRSWERTGUTACHTEN

Objekt : 24870 Ellingstedt, Bockhöft 3

6.2.4 Beschreibung und Bewertung von Flurstück 43, Flur 15, Gemarkung Ellingstedt (1)

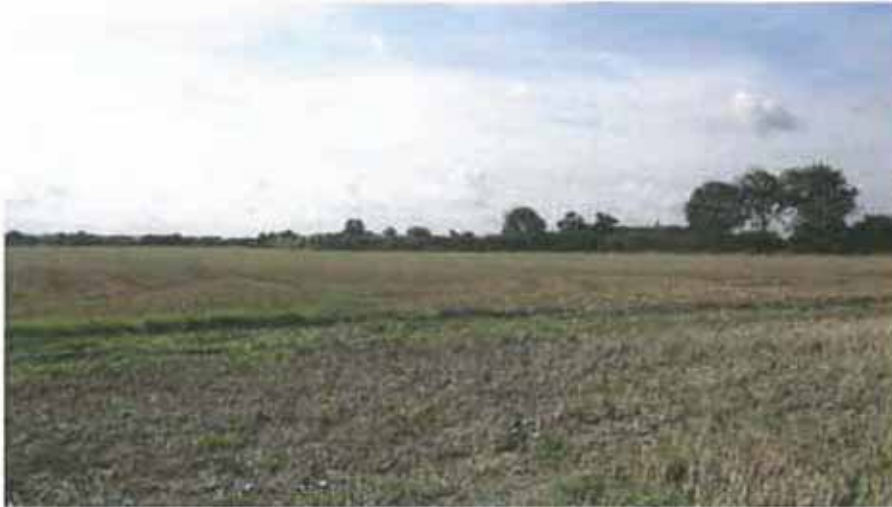
Bild 1: Blick auf die Bewertungsfläche Flurstück 43

Das Flurstück 43 wird als Ackerland zusammen mit Ackerland aus dem Flurstück 42 bewirtschaftet. Die Fläche ist eben. Am Ortstermin standen Getreidestoppeln auf den Fläche. Wird das Flurstück separat bewirtschaftet, entsteht durch die spitze Ecke im Südosten ein leicht erhöhter Bewirtschaftungsaufwand. Die Spitze lässt sich dann evtl. auch nicht komplett ackerbaulich nutzen.

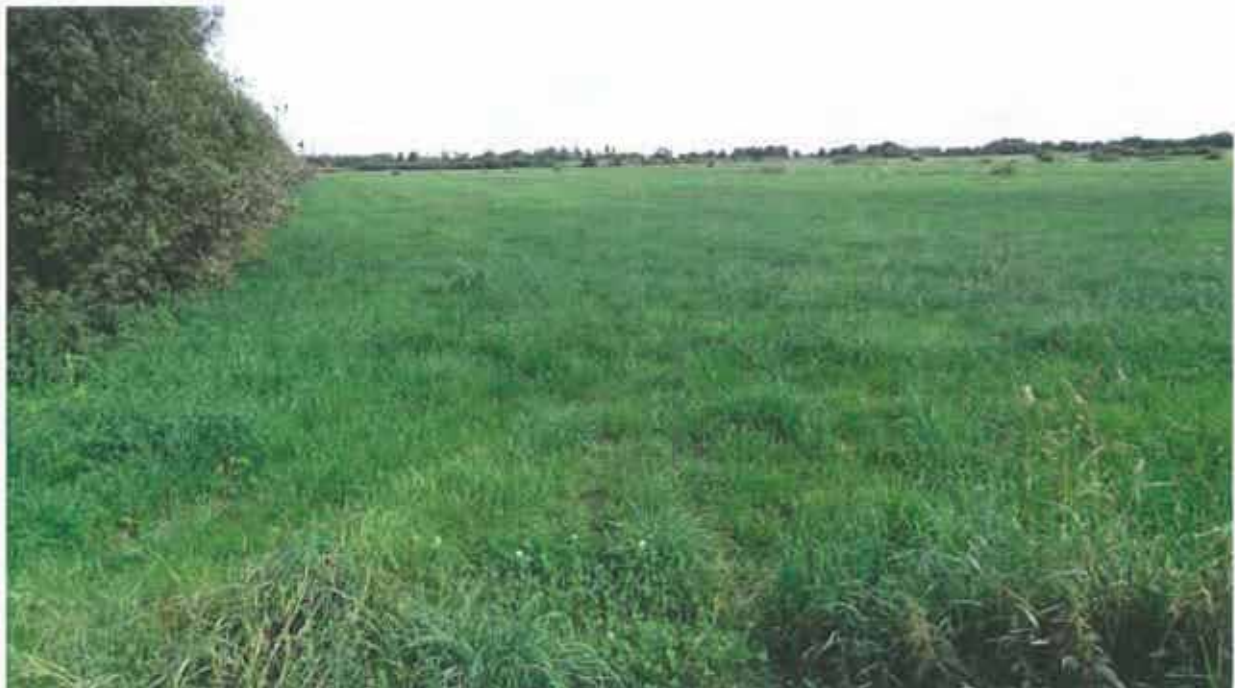
Bild 2: Blick auf die Bewertungsfläche Flurstück 38 von Süden.

Das Flurstück 34 wird als Grünland bewirtschaftet. Die Fläche ist eben und gut geschnitten. Im Osten und im Norden wird die Fläche durch Gräben begrenzt, im Westen durch einen Knick mit Überhang. Die Fläche kann wegen der Gräben und des Knicks nicht mit angrenzenden Flächen zusammengelegt werden. Bei Düngung und Pflegemaßnahmen sind die gesetzlichen Abstände zu den Gräben einzuhalten.

Ausgehend von einem Vergleichswert für Grünland von 17.000 €/ha mache ich für die Größe unter 2 ha und die mangelnde Knickpflege einen Abschlag von 5 % auf den Vergleichspreis und bewerte dieses Flurstück mit 16.150 €/ha.

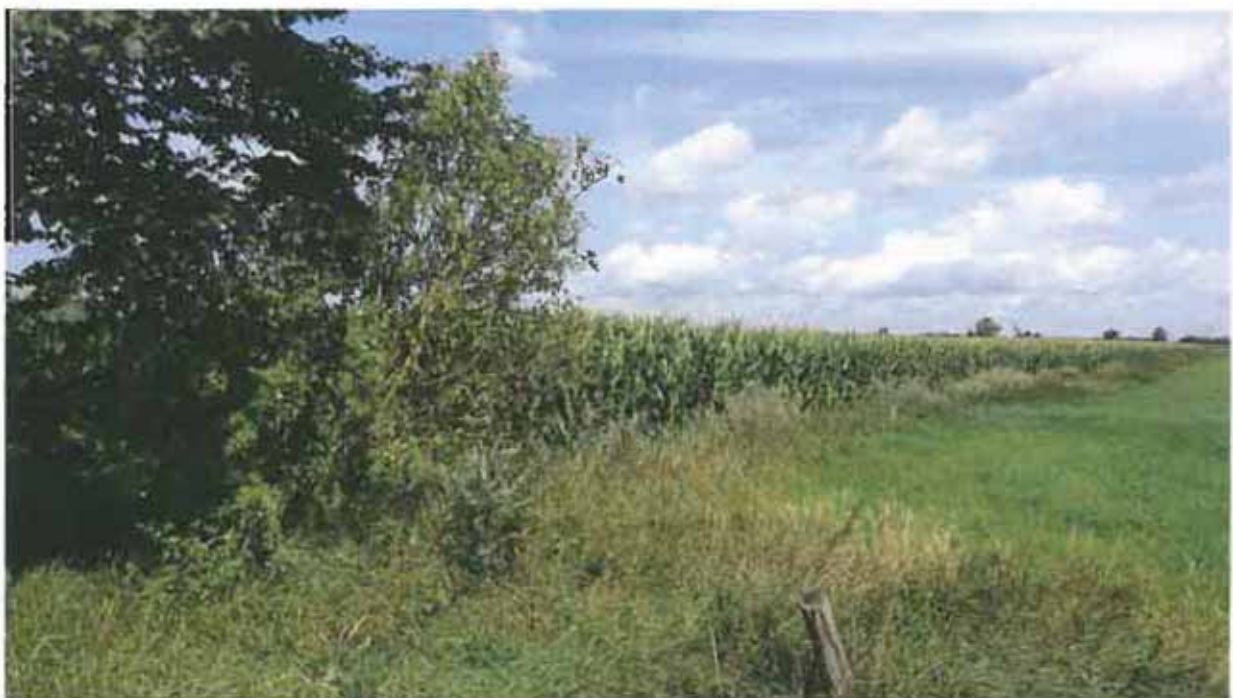
Bild 3: Blick auf das mit Mais bestellte Flurstück 2/1 vom Weg im Süden gesehen. Die rechts im Bild liegende Grünlandfläche ist nicht Teil des Bewertungsumfanges.

Das Flurstück 2/1 wird als Ackerfläche bewirtschaftet. Aufgrund des hohen Maisaufwuchses war kein Überblick über die gesamte Fläche möglich. In der Südwestecke, der Zufahrt, war der Bestand auffällig lückig. Die Auswertung von Luftbildern zeigt ein feuchtes Areal, das sich etwa im südlichen Drittel von Nordosten (im südlichen Drittel) nach Südwesten durchzieht. Der unbestellte Boden in diesem Bereich des Bildes zeigt eine rotbraune Farbe. Beim Ortstermin wurde im Südwesten an der Oberfläche liegender Ortstein vorgefunden. Ortstein kann eine

wasserundurchlässige Schicht bilden, die Staunässe verursacht und evtl. das Wurzelwachstum der Kulturpflanzen behindert.

Ausgehend von einem Vergleichswert für Ackerland von 26.100 €/ha mache ich für das Ortsteinvorkommen und die Flächengröße unter 2 ha einen Abschlag von 5 % auf den Vergleichswert und bewerte diese Fläche mit 24.795 €/ha.

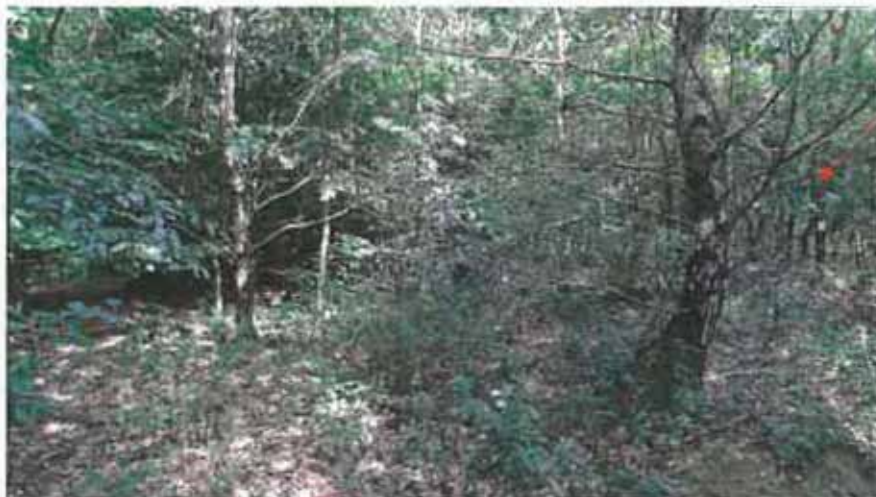
In Reihe gepflanzte Buchen

Bild 4: Blick auf die Bewertungsfläche.

Das zu bewertende Flurstück und die benachbarten Flächen wurden vor grob ca. 20 Jahren aufgeforstet. Die Anpflanzung besteht aus überwiegend eng gepflanzten Buchen mit einem Stammdurchmesser von durchschnittlich grob ca. 15 cm. Dazwischen stehen Birken mit deutlich höheren Stammumfängen, ganz vereinzelt Nadelbäume sowie Naturverjüngung. Der Wald wurde in jüngerer Zeit nicht forstwirtschaftlich bearbeitet.

Ausgehend von einem Vergleichswert für Wald von 10.400 €/ha mache ich für den jungen unbearbeiteten Aufwuchs einen Abschlag von 5 % und für den fehlenden Weganschluss einen Abschlag von 2 %, insgesamt einen Abschlag von 7 % auf den Vergleichspreis, und bewerte dieses Flurstück mit 9.672 €/ ha.

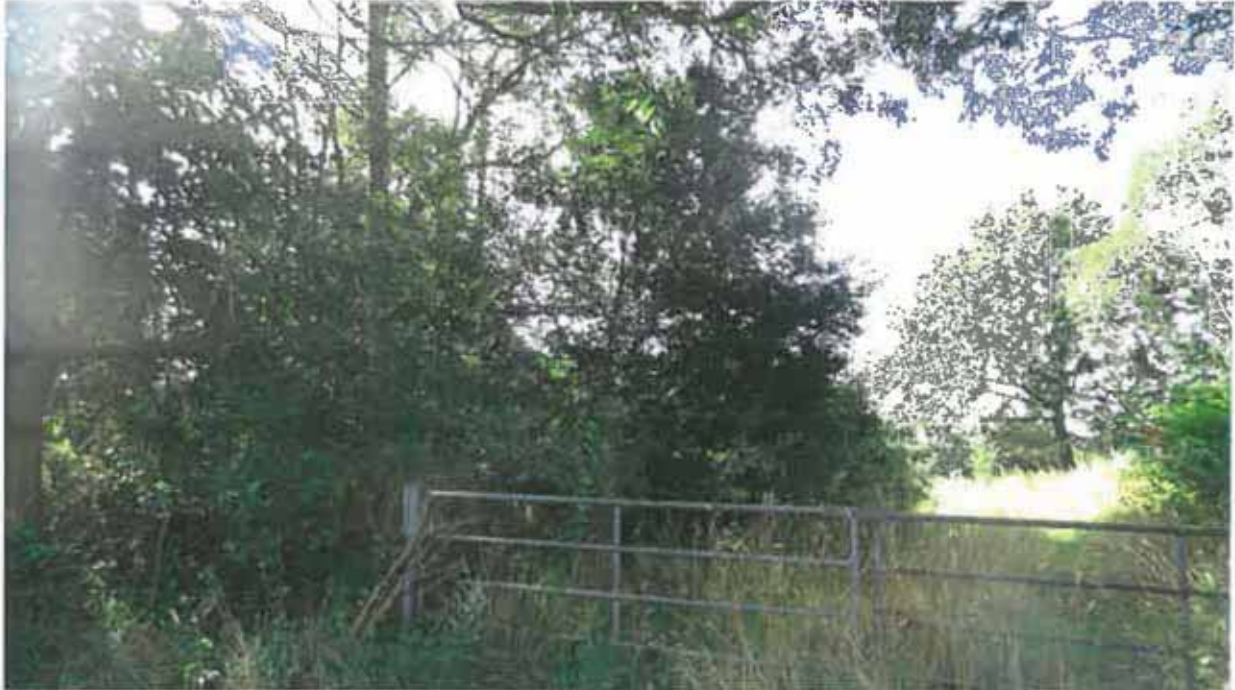
Bild 5: Blick auf die Gehölzfläche, die durch eine Hofzufahrt mit Tor unterbrochen wird.

Die Gehölzfläche im Nordwesten des Flurstücks besteht aus Laubbäumen, überwiegend Birken, Erlen, Eschen, Mirabellen, etc. und Büschen. Dieses Gehölz schützt die Landwirtschaftsgebäude vor Einblick und starken Winden aus Nordwest. Im Westen der Fläche nahe der Grenze zum Nachbarn liegen Spalten für Stallspaltenböden. In der Bewertung wird davon ausgegangen, dass diese Spalten kostenneutral entfernt werden können um bei Dritten z.B. als Befestigungsmaterial zu dienen. Es besteht allerdings ein Risiko, dass weitere Gegenstände so eingewachsen sind, dass sie beim Ortstermin nicht sichtbar waren.

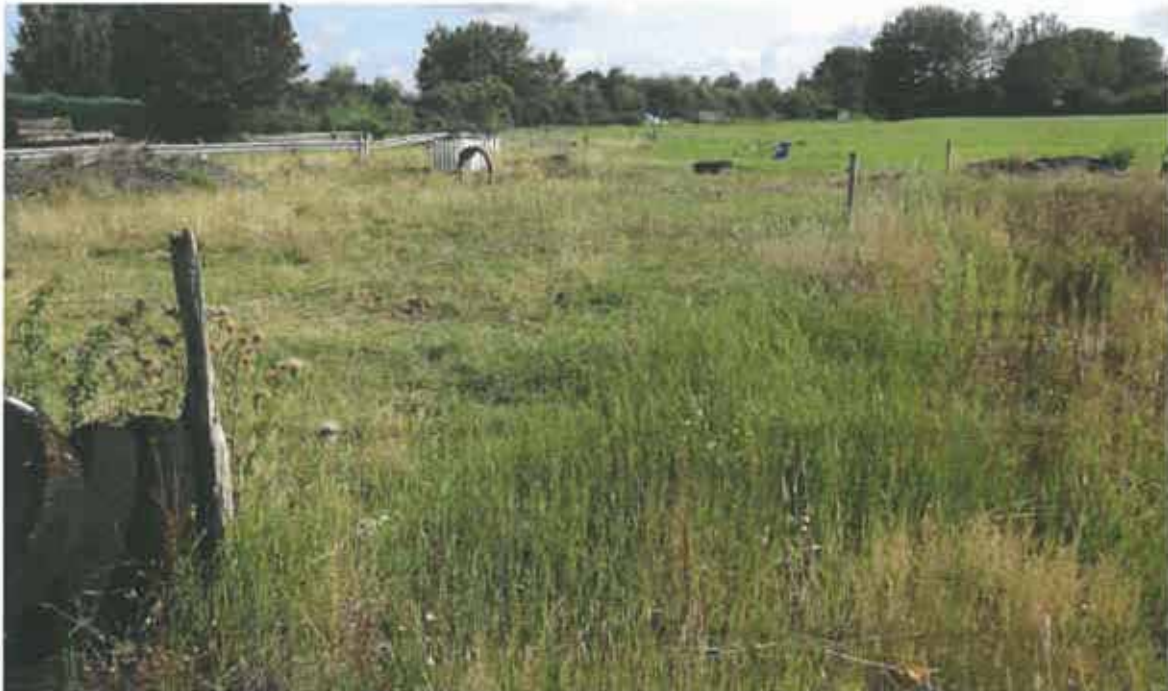
Bild 6: Blick auf die östlich der Hofstelle gelegene Grünlandfläche. Im Bildvordergrund liegen diverse Gegenstände zur Entsorgung. Im Bildhintergrund ist eine gepflegte Grünlandfläche zu sehen.

Eine Teilfläche dient am Ortstermin als Abstellfläche für diverse Gegenstände. Bei der Bewertung wird davon ausgegangen, dass die gesamte Fläche nach dem Aufräumen als Grünland bewirtschaftet werden kann.

In Luftbildern ist ein wassergebundener Weg von der Straße „Bockhöft“ zur Siloplatte im Süden der Hofstelle durch diese Teilfläche zu sehen. Aufgrund der Wegbefestigung ist damit zu rechnen, dass der Aufwuchs im Wegbereich eine reduzierte Qualität hat.

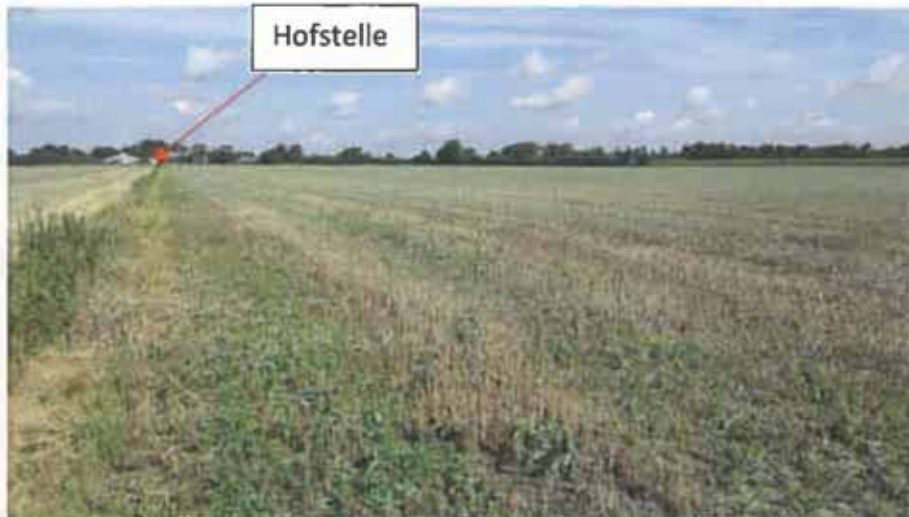
Bild 7: Blick auf das Ackerland aus dem Flurstück 42

Die Ackerlandfläche aus dem Flurstück 42 wird teilweise mit dem Ackerland des Flurstücks 43 (siehe oben) bewirtschaftet. Die Fläche ist eben. Bei einer von Flurstück 43 unabhängigen Bewirtschaftung ergibt sich durch die nach Südwesten abgespreizten Teilfläche eine ungünstige Form und ist dann nur mit einem erhöhten Bewirtschaftungsaufwand zu bearbeiten.
