Gebäude

Das Einfamilienhaus wurde laut den eingesehenen Bauunterlagen ursprünglich etwa im Jahr 1969 in Massivbauweise errichtet.

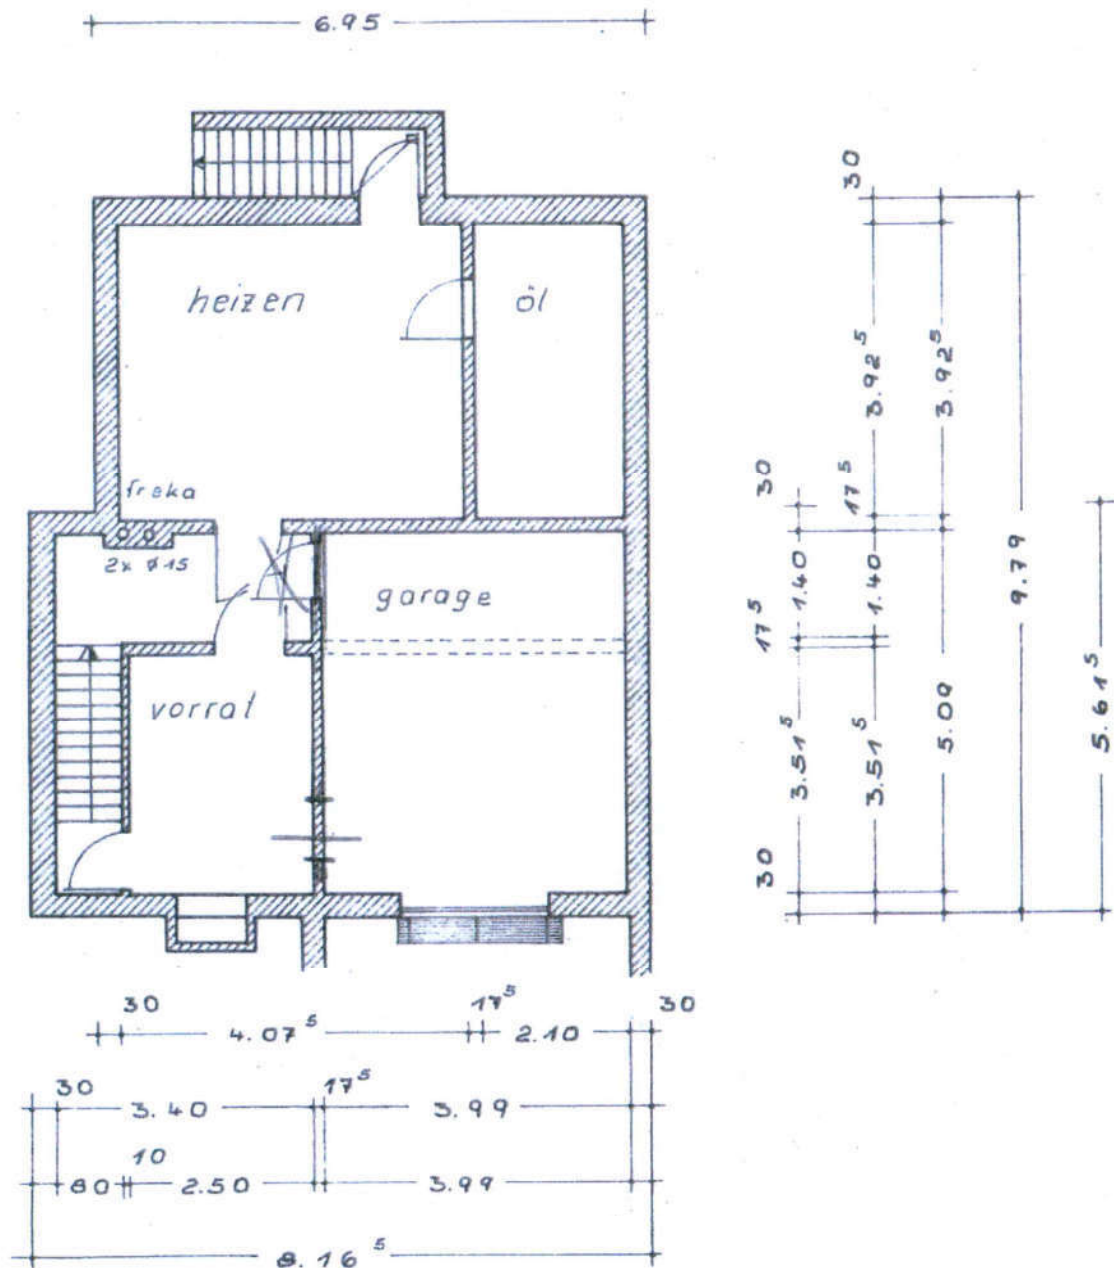
Grundriss Kellergeschoss

Grundriss-Zeichnungen: Im Erdgeschoss wurde zwischen den beiden mit Kinder bezeichneten Räume eine Leichtbauwand erstellt. Die Türöffnung vom hinteren WC wurde geschlossen, dieser Bereich ist nur noch vom seitlichen Zimmer begehbar und dient als Abstellraum.
Der Raum Heizen im Kellergeschoss wurde durch eine zusätzliche Wand unterteilt.
