### 2.3.5 Gebäude

Das Einfamilienhaus wurde laut den eingesehenen Bauunterlagen ursprünglich etwa im Jahr 1969 in Massivbauweise errichtet.

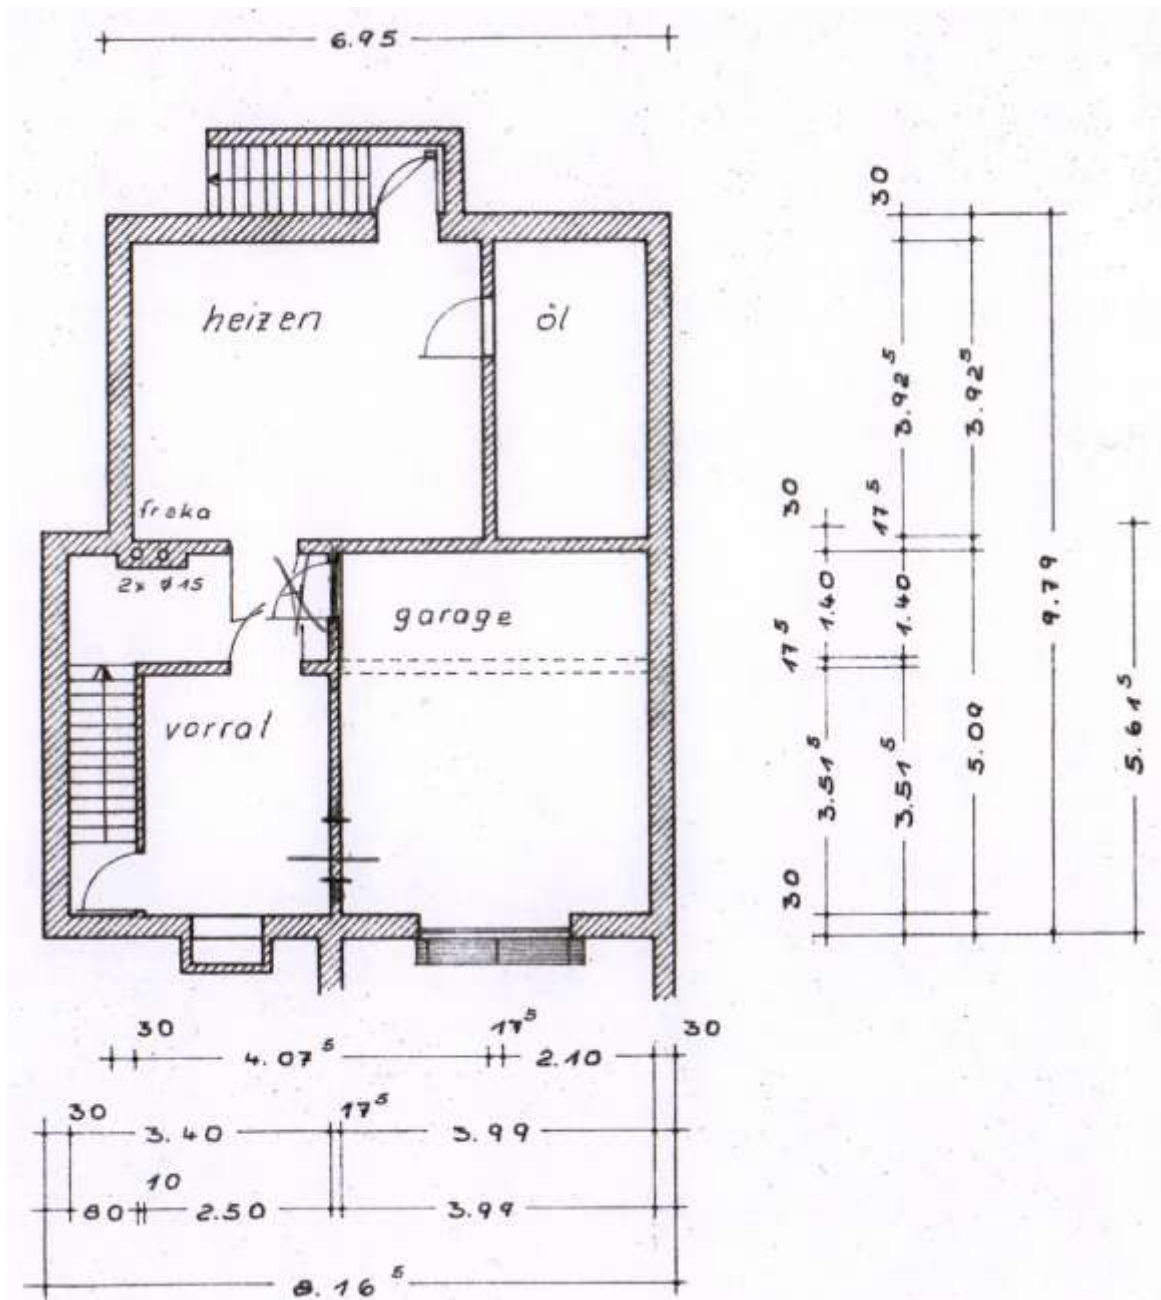
## Grundriss Kellergeschoss

Der Raum Heizen im Kellergeschoss wurde durch eine zusätzliche Wand unterteilt.

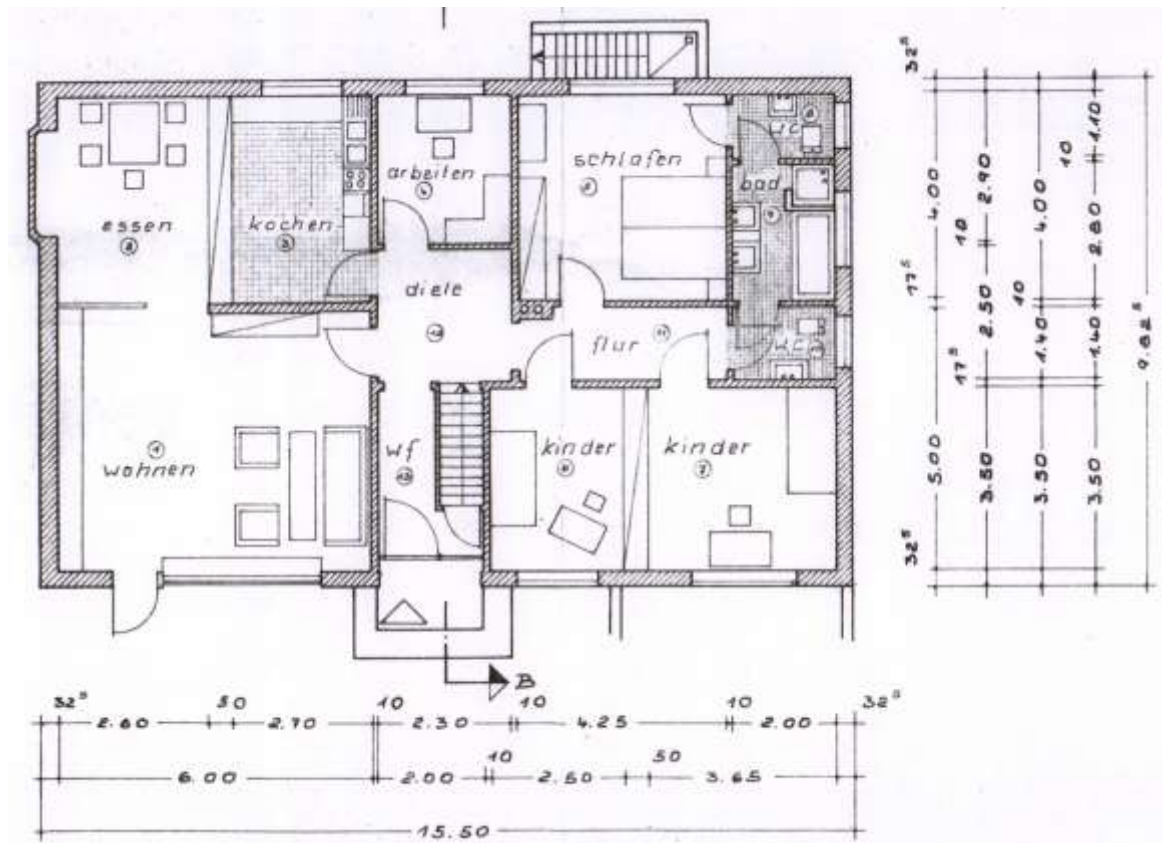
## Grundriss Erdgeschoss

Grundriss-Zeichnungen: Im Erdgeschoss wurde zwischen den beiden mit Kinder bezeichneten Räume eine Leichtbauwand erstellt. Die Türöffnung vom hinteren WC wurde geschlossen, dieser Bereich ist nur noch vom seitlichen Zimmer begehbar und dient als Abstellraum.
