### Einfamilienhaus

#### Gebäudeart, Baujahr und Außenansicht

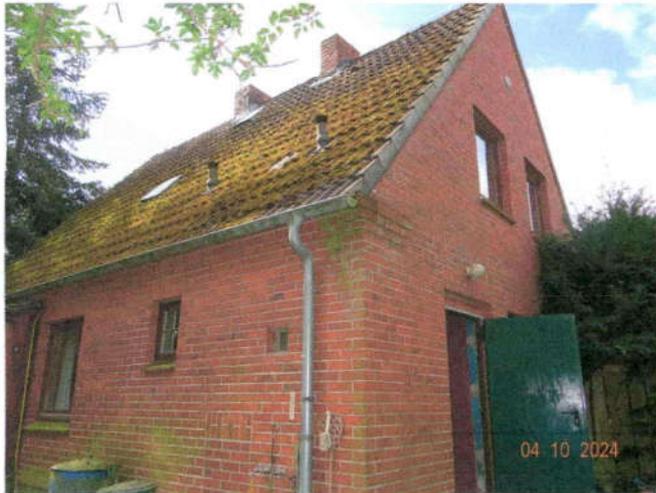
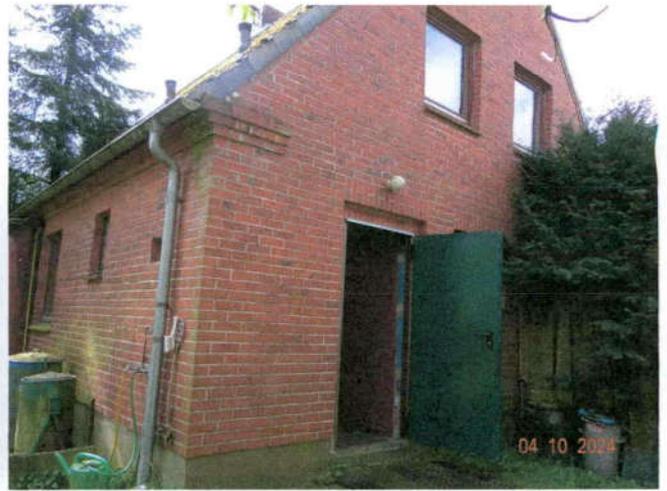
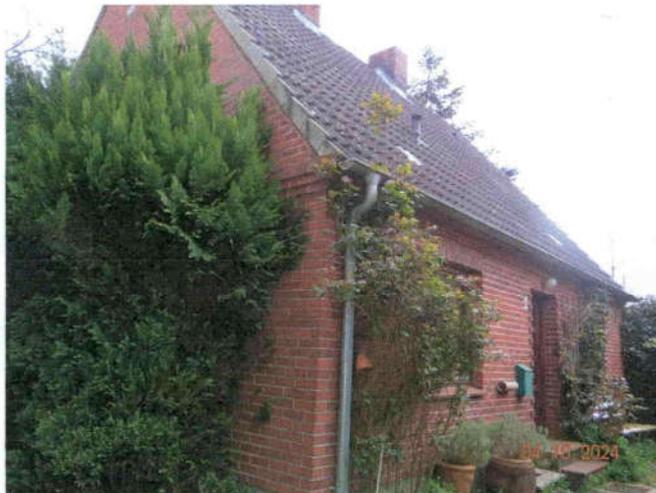
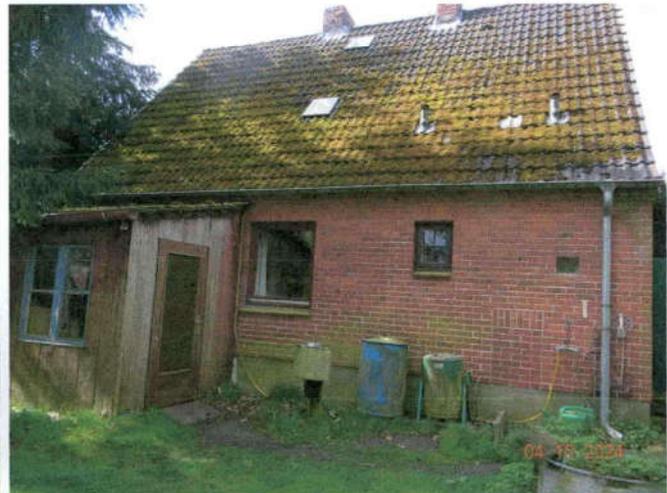
| Gebäudeart: | Freistehendes Einfamilienhaus in 1-geschossiger Bauweise.<br>Das Bauwerk ist teilweise unterkellert. Das Dachgeschoss ist zu Wohnzwecken ausgebaut. |
| Außenansicht: | Rotklinker. Regenrinnen und -fallrohre aus Zink. |
| Baujahr: | Ca. 1950 - 1954 (gemäß vorliegenden Informationen). |
| Hauseingangsbereich: | Hauseingang über Eingangsstufen.<br>Hauseingangstüre mit Sprossen-Verglasung. |

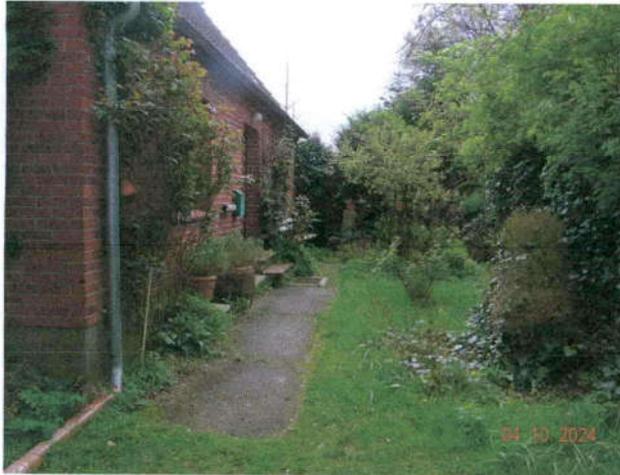
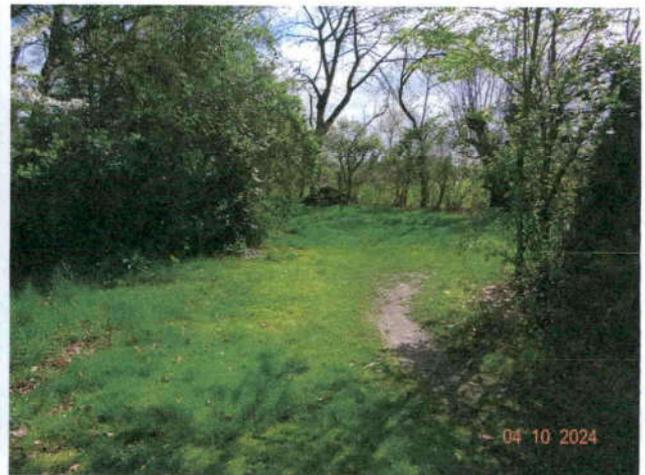
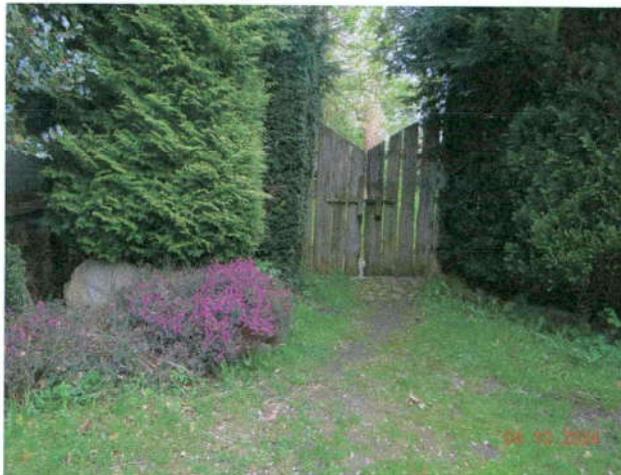
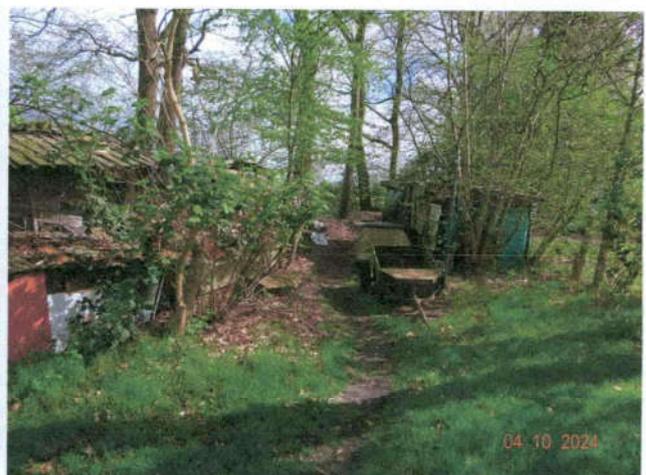
Versorgungs- und Entwässerungsanlagen vom Hausanschluss bis an das öffentliche Netz.  
Zugangs- Wegbefestigungen. Anlage u.a. mit Wiese, Bäumen/Büschen, Pflanzungen etc.  
Die Außenanlagen bedürfen einer pflegerischen (Neu-)Gestaltung.

Auf dem Grundstück befinden sich im straßenseitigen Bereich ein baufällige Garage, ein Schuppen hinter dem Haus angebaut sowie verteilt über das Grundstück diverse Unterstände/Schuppen o.ä.; die allesamt in verfallenem bzw. nicht mehr brauchbarem Zustand sind und einer Beseitigung bedürfen.

Es sind verschiedene Ansammlungen von nicht mehr brauchbaren Gegenständen, Gerümpel/Müll u.a., vorhanden. Diesbezüglich bedarf es einer fachgerechten Entsorgung.

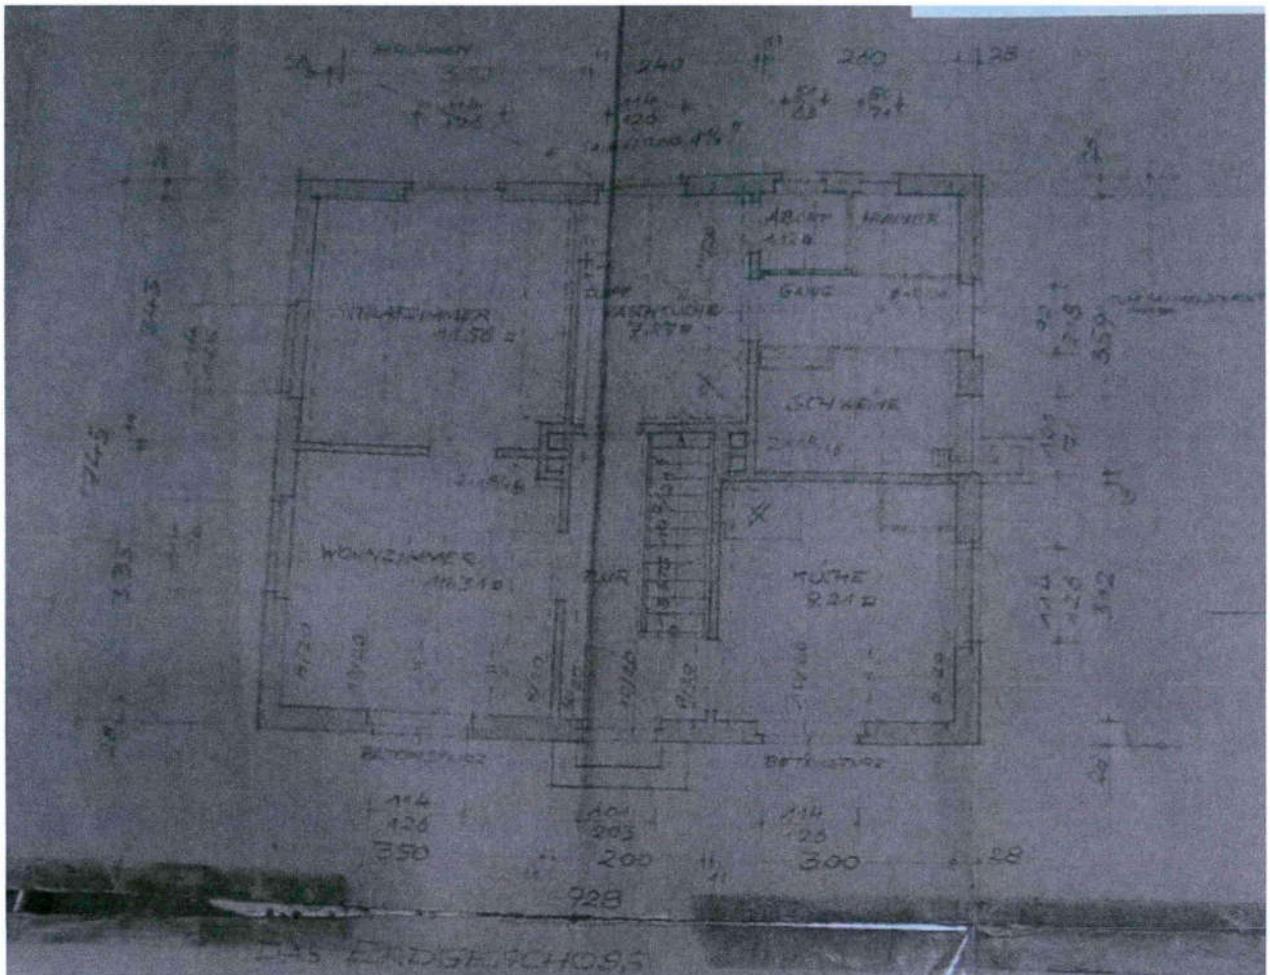
- Fotoauszug der Planzeichnungen - **Erdgeschoss** - aus dem beim Ortstermin vorliegenden Verkehrswertgutachten

**Hinweis:** Der Grundrissplan ist spiegelverkehrt dargestellt.

Die tatsächliche Aufteilung entspricht nicht vollständig der Grundrisszeichnung. Im Bereich der Waschküche ist ein Bad eingebaut worden. Im ehemaligen Stall befindet sich ein WC-Raum sowie Werkstattflächen o.ä.
