## Sabine Oskoui

### 3.2 Wohnhaus

#### 3.2.1 Gebäudeart, Baujahr und Außenansicht

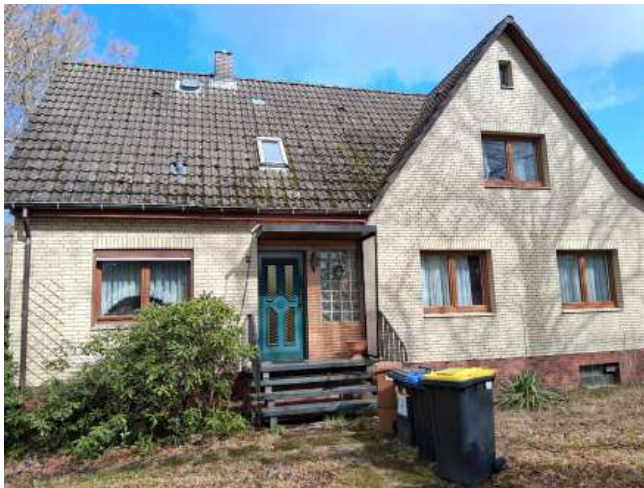
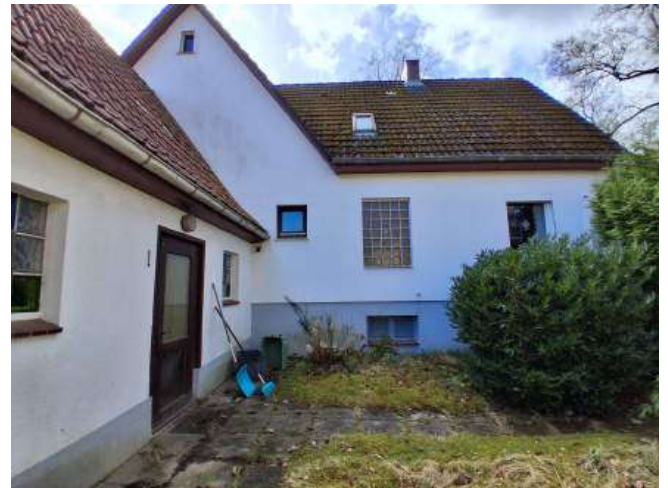
Mauerwerk/Verblender sowie Putzfassade.

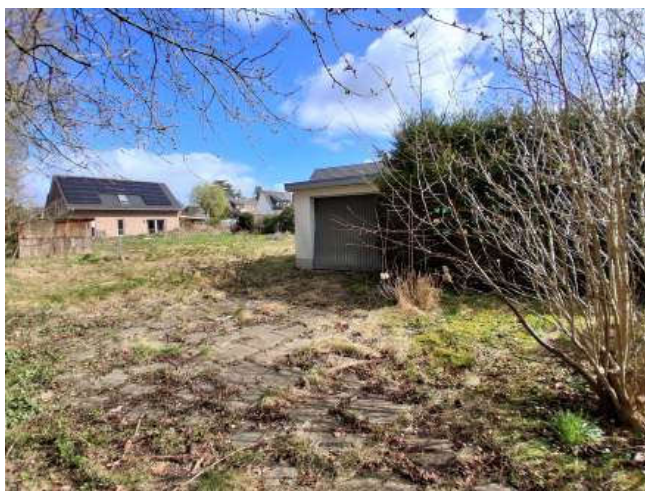
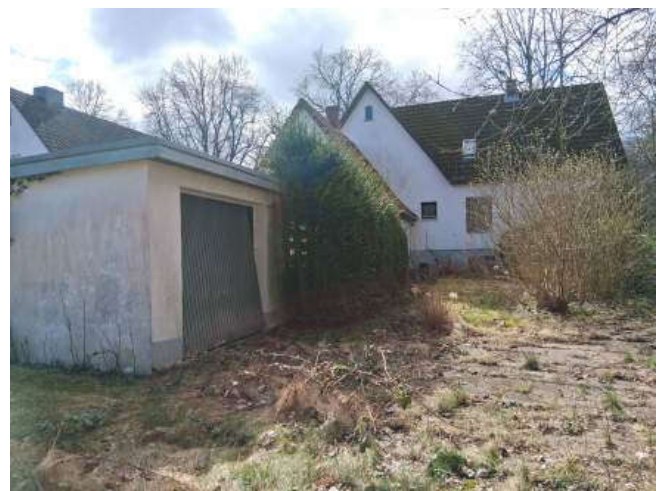
Die auf dem Grundstück aufstehende Einzelgarage wurde um 1969 erstellt und stellt, aufgrund u.a. ihres Zustandes/Nutzungsmöglichkeit keine zusätzliche Wertigkeit dar.
