Bewertungsgutachten

**Michael Wildling,
Heiligbrunnstraße 118, 8952 Irdning-Donnersbachtal
(BG Liezen 14 E 22/25f-8)**

EZ 329, Gstk 77/1 in der KG 67302 Altirdning

Bezirksgericht Liezen
Ausseer Straße 34
8940 Liezen

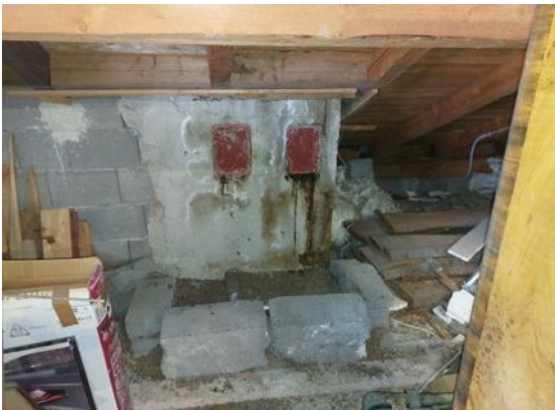
Abbildung 19 Aussinterungen Risse am Kamin

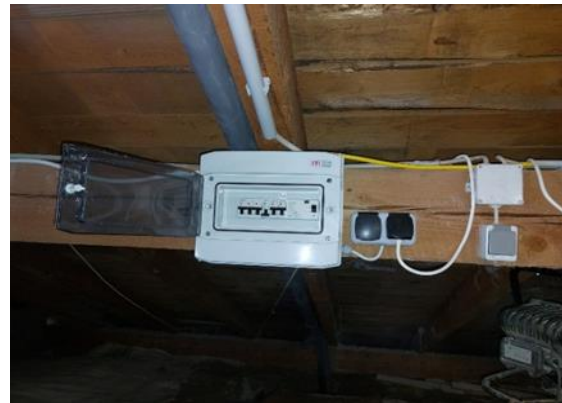
Abbildung 20 Untersicherungskasten kein E Attest

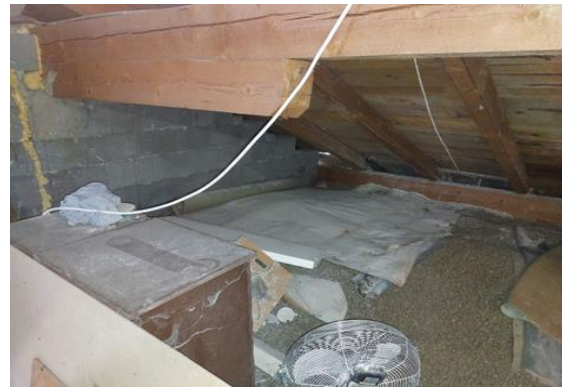
Der Dachboden zeigt einen unaufgeräumten Zustand und wurden Dämmmaßnahmen unfachmännisch begonnen. Er dient als Holzlager und werden Baumaterialien, Leerrohre usw. gelagert. Das Kaminmauerwerk zeigt Aussinterungen, Risse und kann nicht ausgeschlossen werden, dass hier Undichtheiten vorhanden sind. Seitens der Baupolizei wurde daher die Nutzung der Kaminanlage vorerst untersagt. Die Anordnung der Elektrokreise kann nicht dargelegt werden.

Abbildung 22 Schüttdämmung begonnen

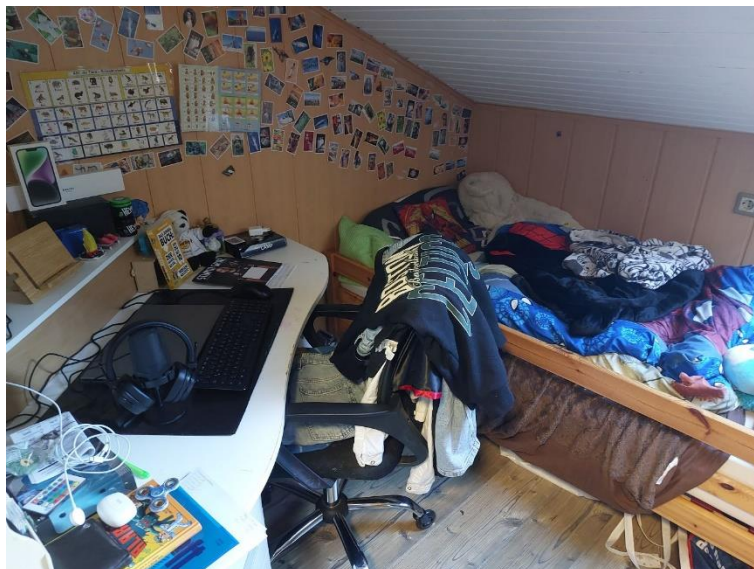
2. *Die Benützung der über der Garage nachträglich ausgebauten Aufenthaltsräume ist aufgrund bau- und brandschutztechnischen Mängel zu untersagen. Zudem weisen diese Räumlichkeiten unzureichende Raumhöhen sowie Belichtungsflächen auf. Die Erlangung einer nachträglichen Genehmigung ist aufgrund vorhin angeführter Mängel in diesem Zusammenhang nicht durchführbar.*

Der Raum über der Garage wurde im baurechtlichen Bescheid als nicht ausgebautes Dachraum angeführt. Tatsächlich wurde dieser Raum als Kinderzimmer ausgebaut und wird dieser derzeit auch so genutzt. Auf Grundlage des bau- und feuerpolizeilichen Gutachtens, darf dieser Raum aus brandschutztechnischer Sicht, nicht mehr genutzt werden. Auf Grundlage dessen, wurde diese Fläche in der Nutzwertberechnung, nicht berücksichtigt.

Abbildung 39: Raum über der Garage (Kinderzimmer)

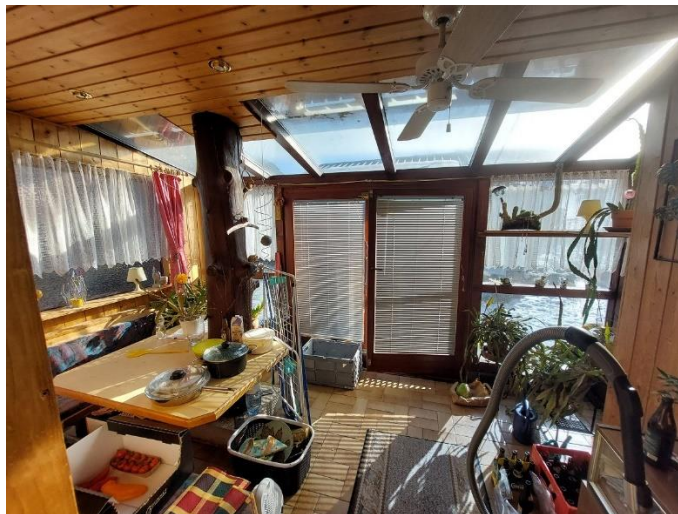
Der bestehende Wintergarten an der südöstlichen Ecke des Gebäudes (Anbau Wohnhaus EG) wurde baurechtliche nicht bewilligt. Dieser ist auf Grundlage des bau- und feuerpolizeilichen Gutachtens rechtswidrig und wird im ggst. Gutachten als Abbruch berücksichtigt.

Abbildung 50: Wintergarten

- Abbrucharbeiten am Anbau Wohnhaus im Erdgeschoss – Wintergarten (südöstlich) Kosten ca. € 8.000,-- vollständiger Abbruch des Wintergartens mit Entsorgung der Stahlkonstruktion und der Glaselemente.

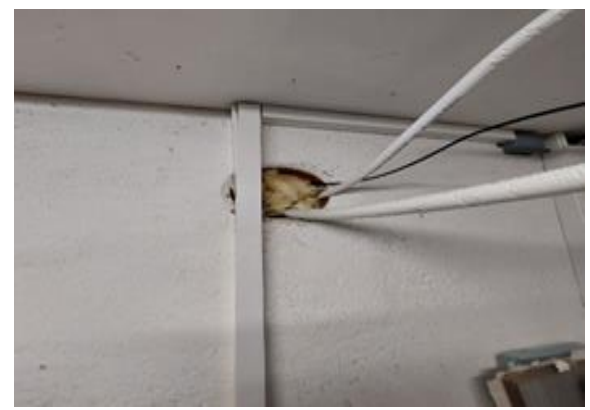
Der Keller dient als Lagerraum und befindet sich hier auch die Heizungsanlage mit den gesamten Steuerungselementen. Über die seit Errichtung des Gebäudes getätigten Installationen, wie Photovoltaik, Solar, Heizung usw. konnten keine Unterlagen und Atteste vorgelegt werden. Der Garagenbereich wurde unterkellert und befindet sich hier eine Deckendurchdringung welche baurechtlich absolut nicht zulässig ist.

Abbildung 56 Rohrdurchführung Mangel!

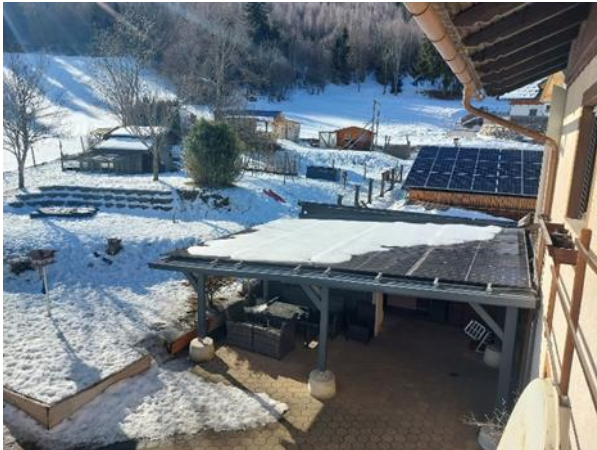
Im Bereich der Außenanlage befinden sich Schwarzbauten!

Abbildung 57 Überdachte Terrasse illegal

- Abbrucharbeiten der überdachten Terrasse (südwestlich) Kosten ca. € 5.000,-- da die Dachdeckung (Trapezblech) und die Holzkonstruktion wieder verwendet werden kann, jedoch zuvor die PV-Anlage demontiert werden muss

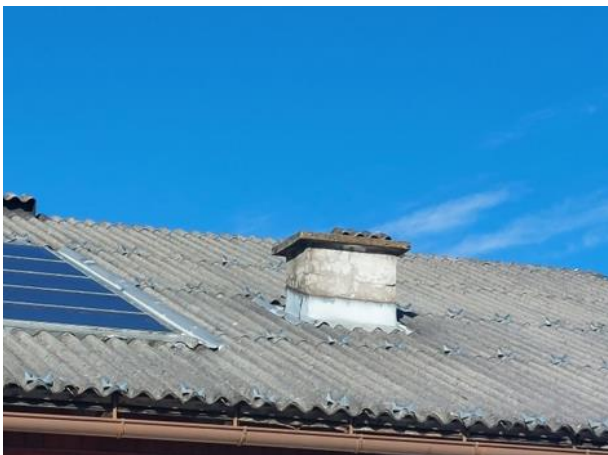
3. *Durch die vom Rauchfangkehrermeister nachgewiesenen Undichtheiten an der bestehenden Abgasanlage ist der Betrieb der bewilligten Heizungsanlage (Ölheizung) zu untersagen! Daraus resultierend kann das Wohnhaus aus derzeit rechtlicher Sicht nicht frostfrei gehalten werden, wodurch die Bewohnbarkeit nicht gegeben ist. Die Wohnnutzung ist aufgrund aufgezeigter Mängel an der Abgasanlage bis zu Instandsetzung und positiver Abnahme durch den Rauchfangkehrermeister zu untersagen! Die vorgefundene Luftwärmepumpe stellt zwar eine Alternative zur Beheizung des Wohnhauses dar, ist jedoch bis zur Erlangung einer Bewilligung ausnahmslos außer Betrieb zu nehmen! Die Wärmebereitstellung, durch die rechtswidrig installierte Luftwärmepumpe ist jedenfalls erst dann zulässig, wenn die Bescheidausfertigung seitens der Baubehörde nach Antragstellung durch den Eigentümer erfolgte.*

Aufgrund des schadhaften Bauzustandes wurde die Nutzung der Kaminanlage vom Rauchfangkehrermeister untersagt. Aktuell ist somit aus rechtlicher Sicht keine Beheizung des Objektes möglich. Auch die Dimensionierung der Luftwärmepumpe ist zu hinterfragen und wurde die Heizungsanlage aus fachlicher Sicht nicht dimensioniert.

Abbildung 61 schadhafter Kamin
