**Anlage 8**

**Fotodokumentation**

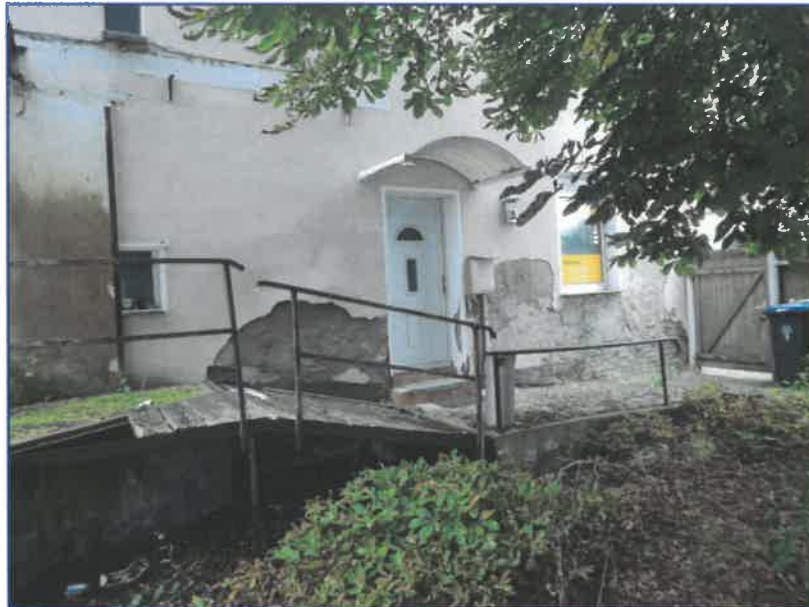
**4. Teilansicht Hauszugang Hofseite Vorderhaus – massive Feuchtigkeitsschäden Außenwand Erdgeschoss**

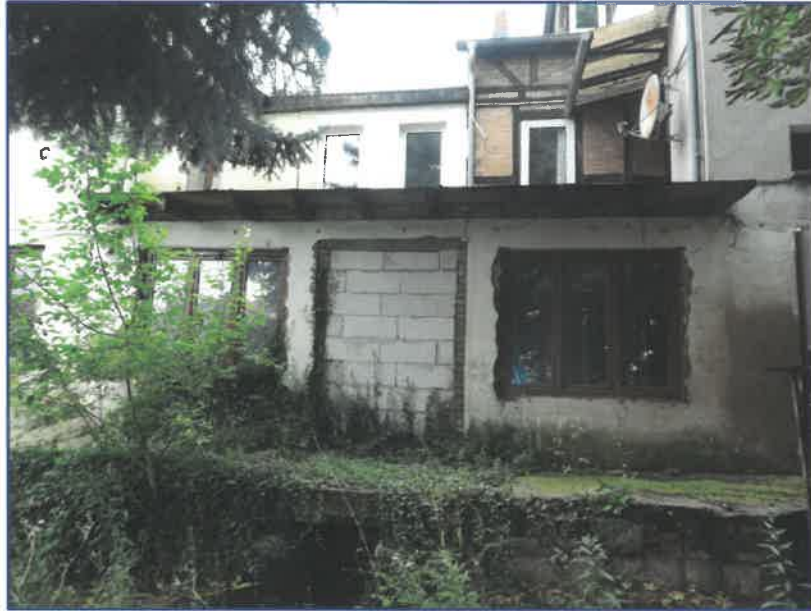
**7. Teilansicht Hofseite Zwischenbau – Schäden im Fassadenbereich/ fehlende Dachentwässerung/ Rampenanbau verschlissen**

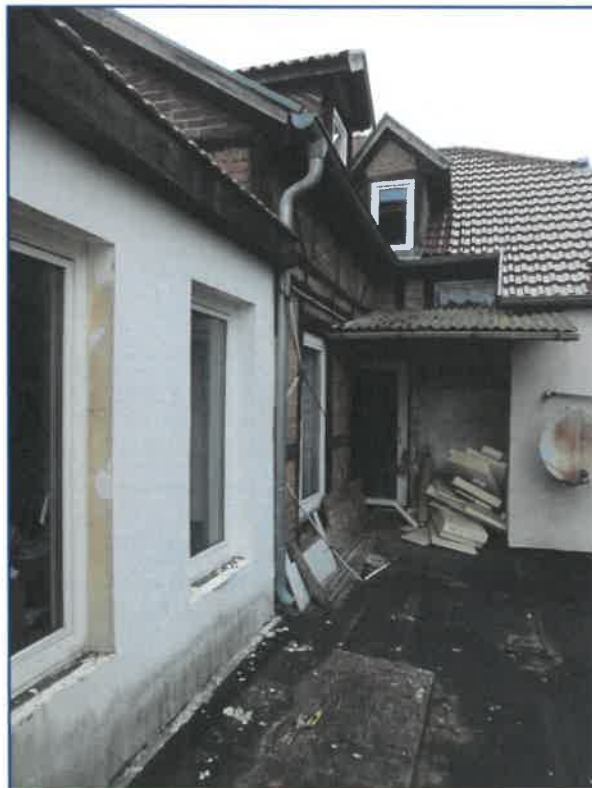
**8. Vorderhaus/ Zwischenbau Teilansicht Hofseite Obergeschoss – unfertige Bauleistungen Oberflächenbekleidung, Wandanschluss, Fensterbänke/ teilweise fehlende Dachentwässerung/ Flachdachoberfläche mangelhaft**

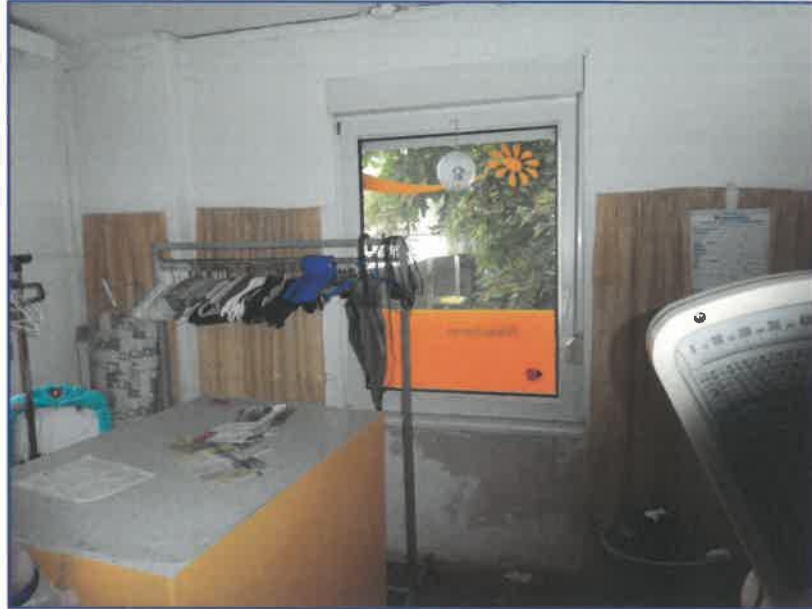
**9. Ausbau Erdgeschoss (ehemalige Wäscherei/ Heißmangel) – einfache Ausstattung/  
Außenwand mit Feuchteschäden**

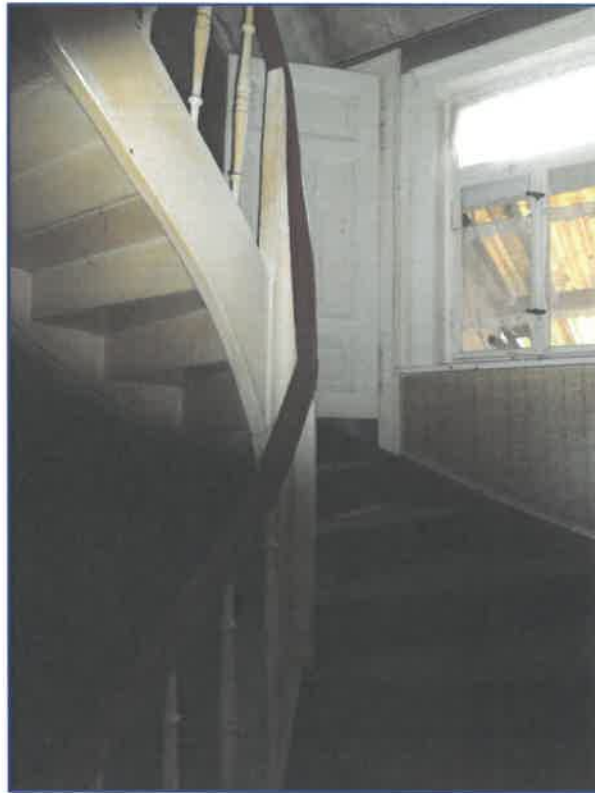
13. Teilansicht Treppenhaus ursprüngliche Ausstattung – altes Holzeinfachfenster/ Bauteiloberflächen  
verschlissen

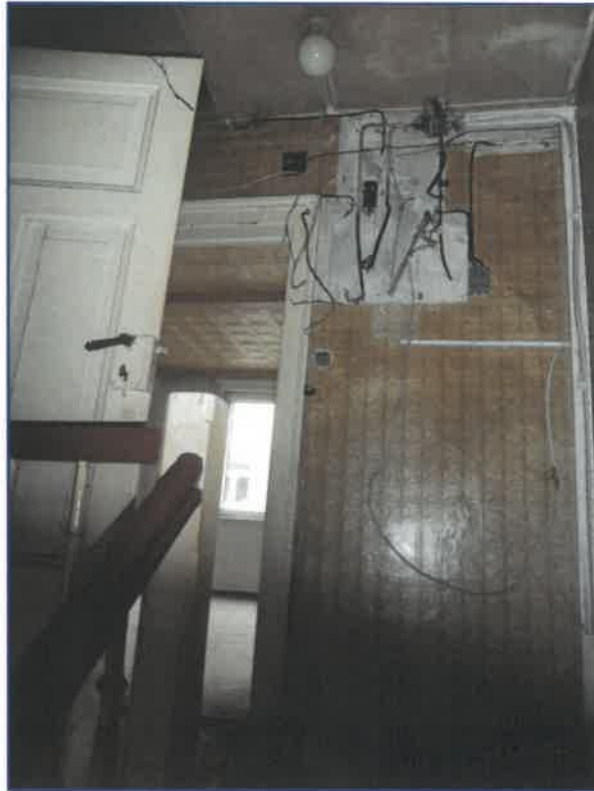
17. Treppenhaus Austritt zum Dachgeschoss – Bauteiloberflächen und Installationen verschlissen

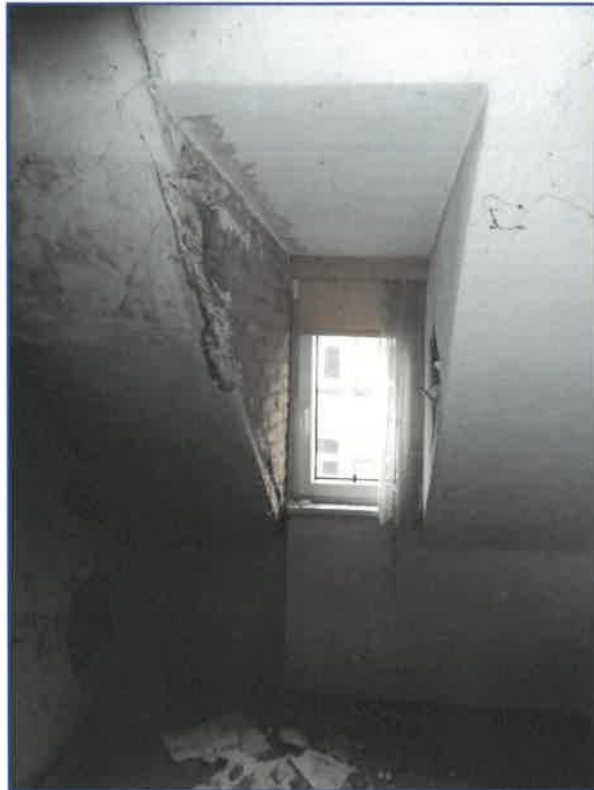
**19. Wohnbereich Dachgeschoss Nebenzimmer mit Dachgaube – Feuchteschäden an Dachschrägen und Gaubenwange**

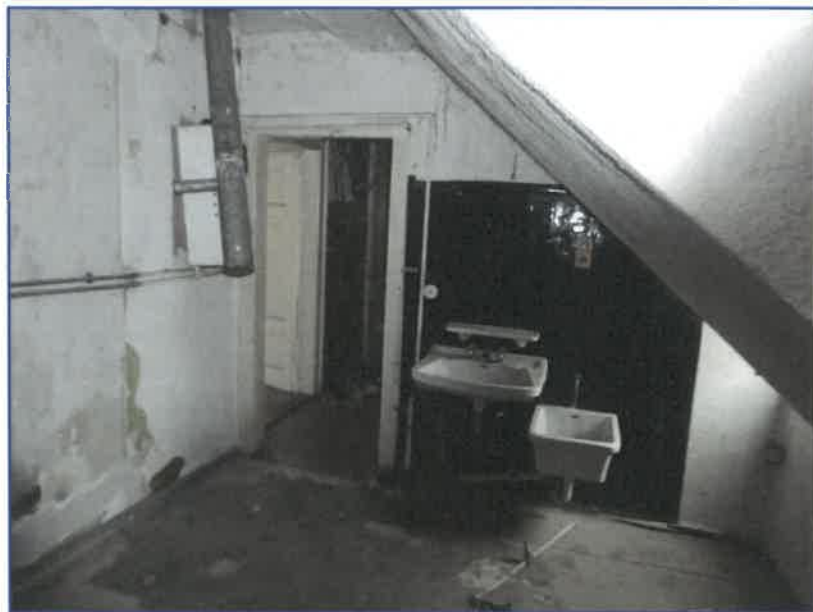
**20. Teilansicht Küche Dachgeschoss – Ausbau verschlissen**

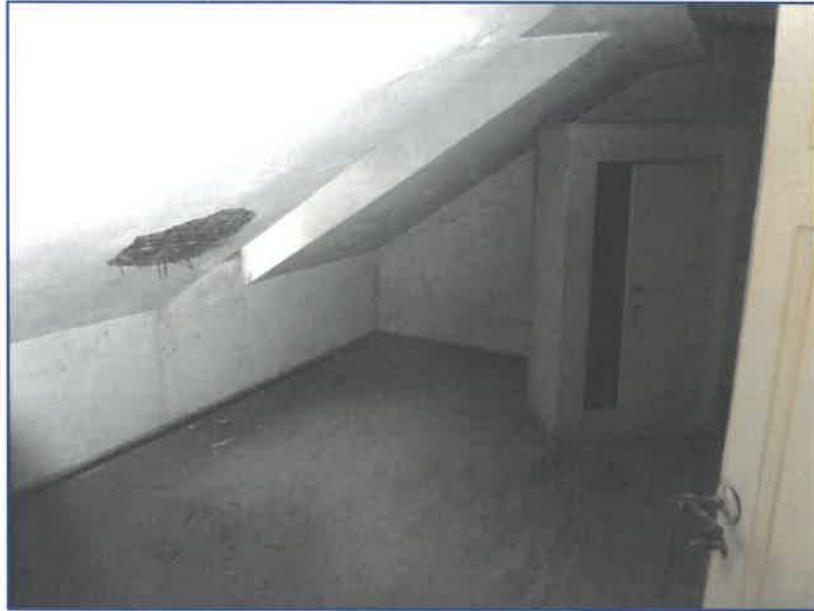
**21. Ehemaliger Wohnbereich im Dachgeschoss Anbau – Ausbau verschlissen**

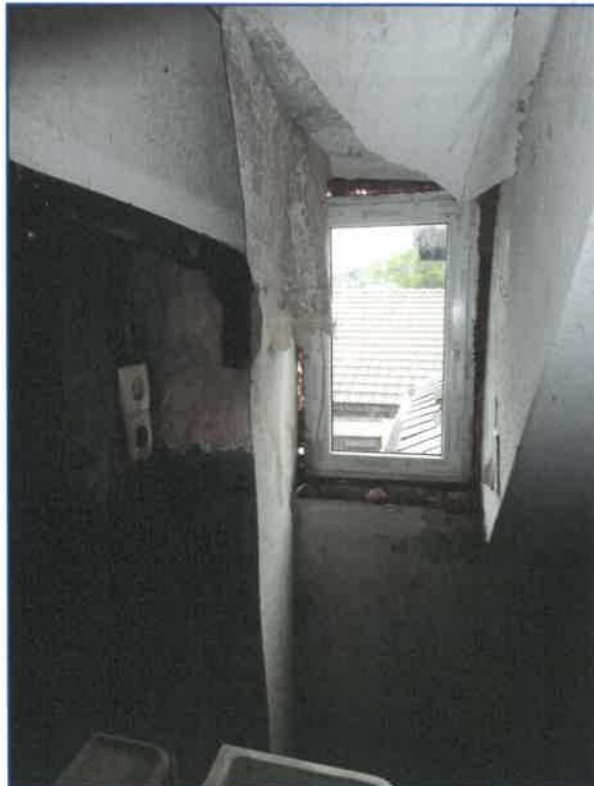
**22. Teilansicht Fensteranschluss Küche Dachgeschoss – Anschlussbereich mit offenen Fugen und Spalten**

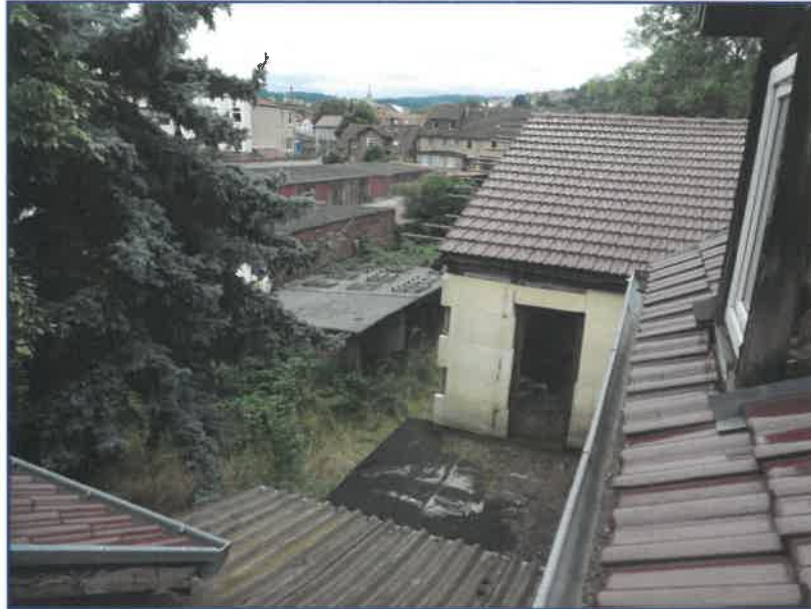
23. Teilansicht Dach Zwischenbau – unfertige Wandanschlüsse/ Eindringen von Feuchtigkeit/  
Dacheindeckung (Ziegelverlegung) augenscheinlich nicht fachgerecht ausgeführt

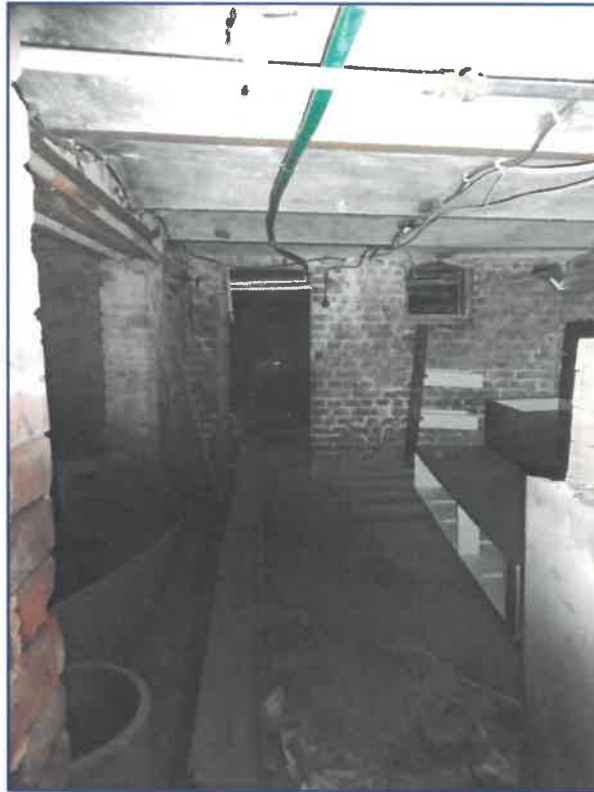
**27. Kellerbereich Zwischenbau – Wände und Böden mit Feuchtigkeitsschäden/ Ausblühungen**

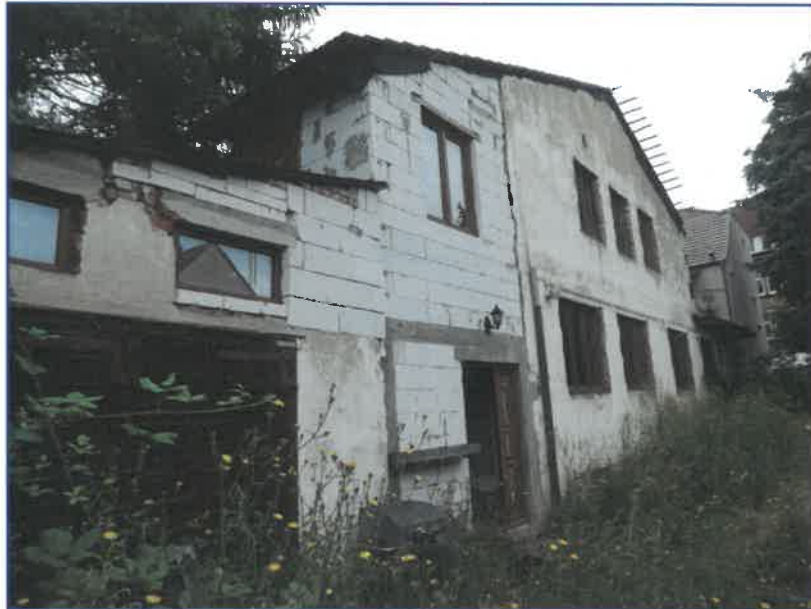
31. Hofansicht Haupthaus mit Anbauten Ansicht Südost – Dacheindeckung unfertig, fehlende Ortganganschlüsse und Traufschalungen sowie Dachentwässerung/ Außenwandaufmauerungen behelfsmäßige Ausführung/ fehlende bzw. schadhafte Fassadenbekleidung/ fehlende Außenfensterbänke

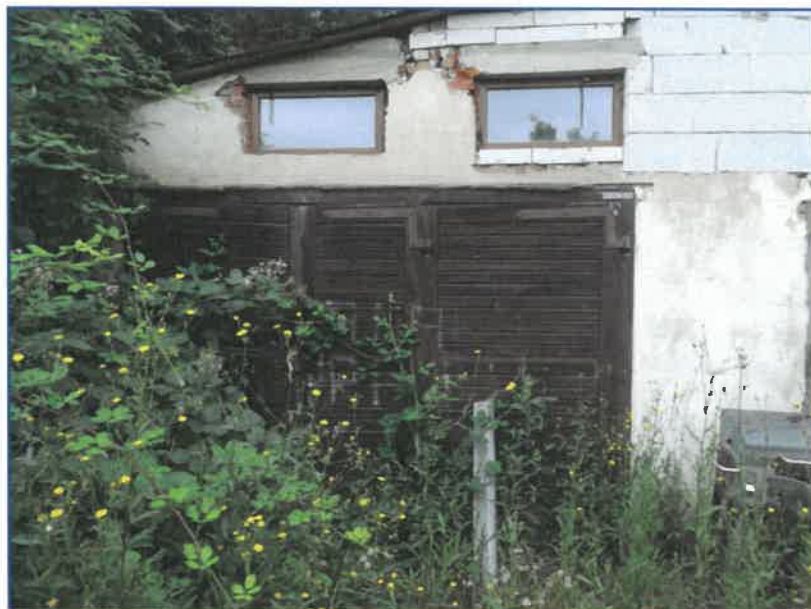
32. Teilansicht Schuppen/ Garagenanbau – mehrteiliges Garagentor durchhängend

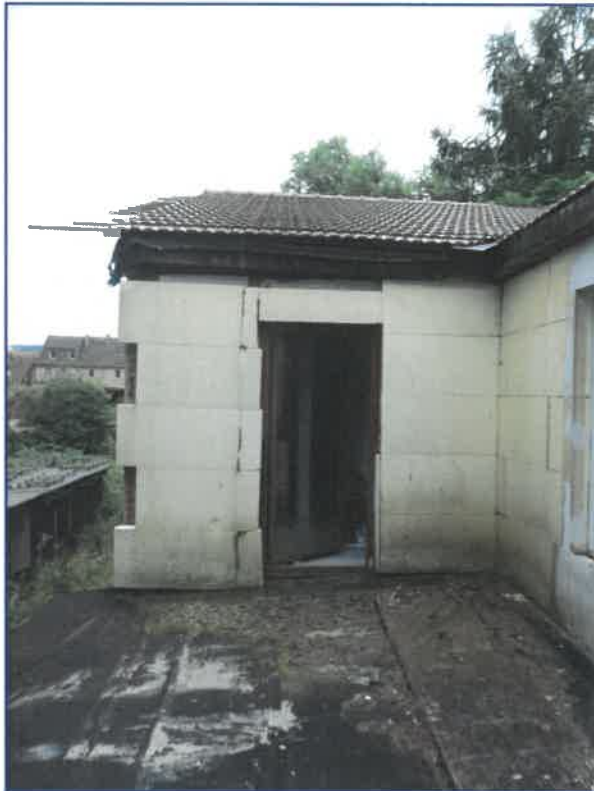
33. Teilansicht Übergangsbereich Zwischenbau/ Hinterhaus – Fassadendämmung unfertig/ fehlende Ortgangabschlüsse/ Traufschalung/ Dachentwässerung

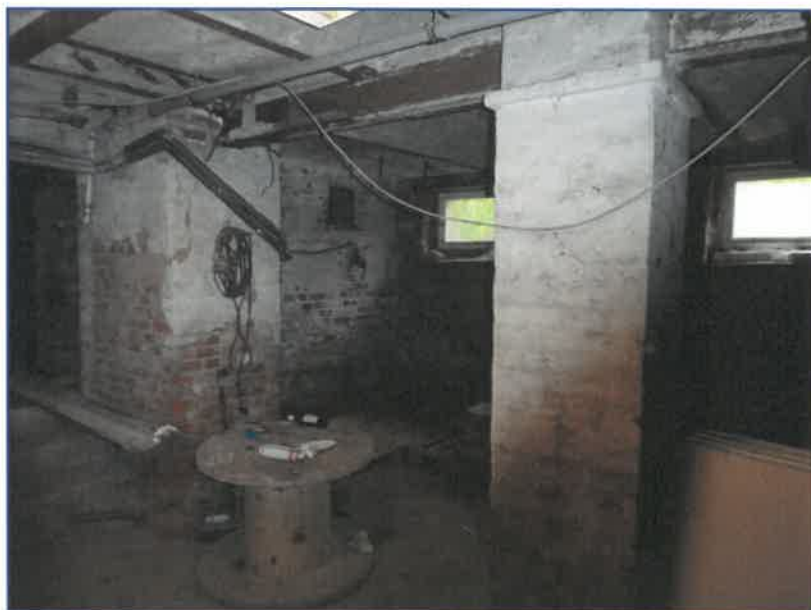
34. Teilansicht Kellerraum unter Hinterhaus/ Übergang zum Zwischenbau – Feuchteschäden an Wand- und Bodenbauteilen/ lose Leitungsverlegung

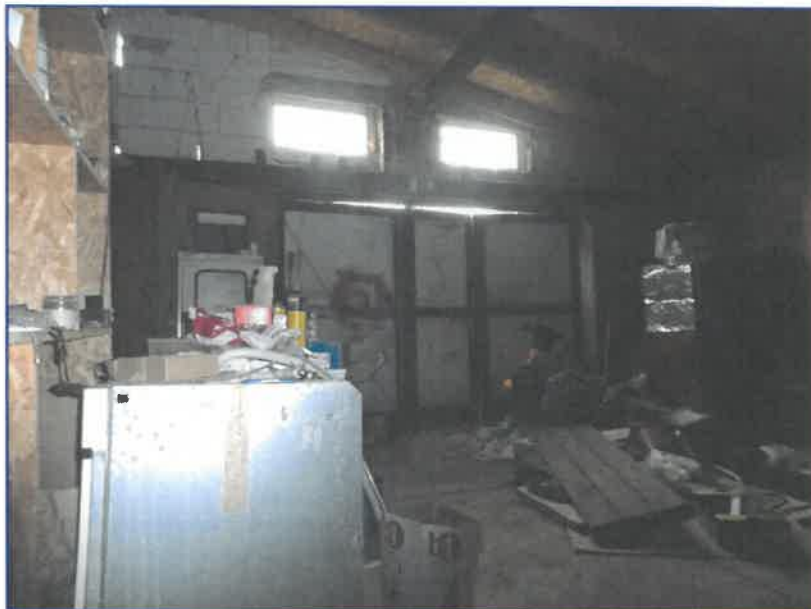
**38. Teilansicht Garage Blickrichtung Hofseite – neu ausgeführte Ausmauerungen mit offenen Fugen und Spalten**

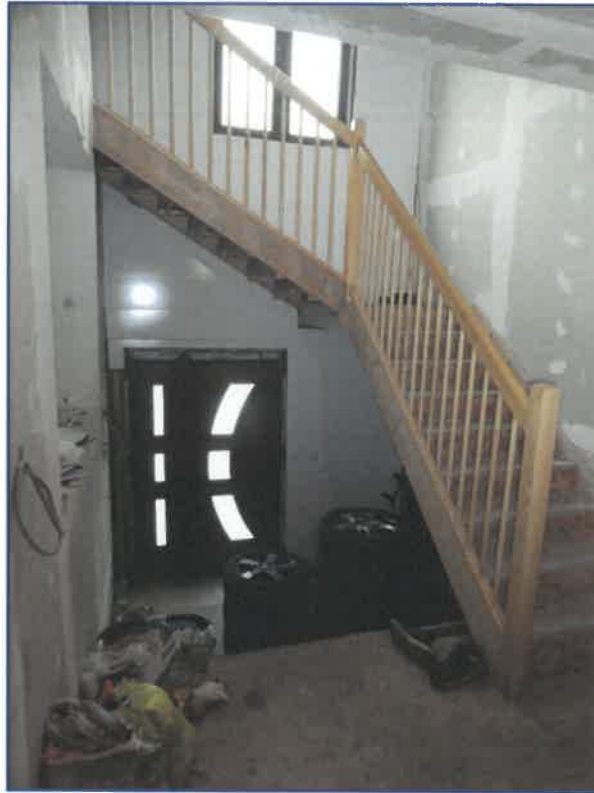
**39. Treppenhaus Hinterhaus Anbau – Bauteiloberflächen Wände, Decken, Böden unfertig**

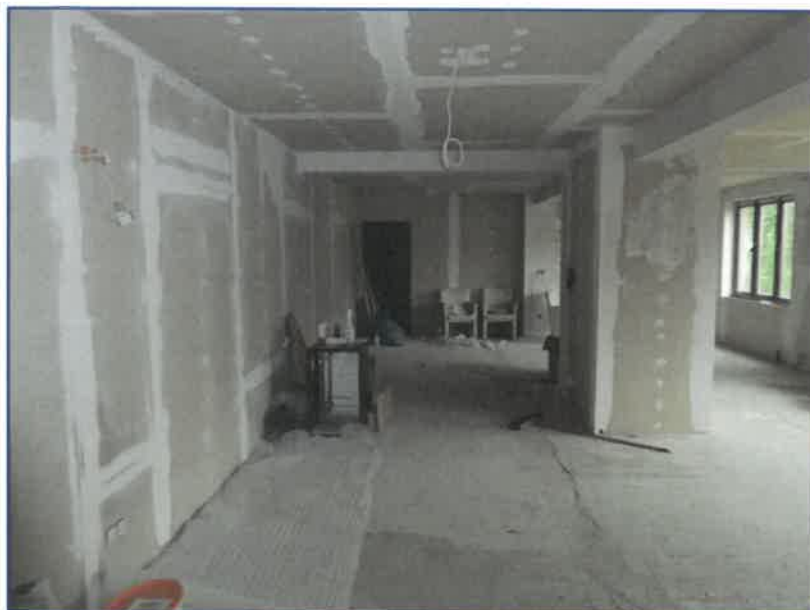
**40. Hinterhaus Erdgeschoss mit Teilausbau – unfertige Oberflächen Wände, Decken, Böden, Fensterbänke**

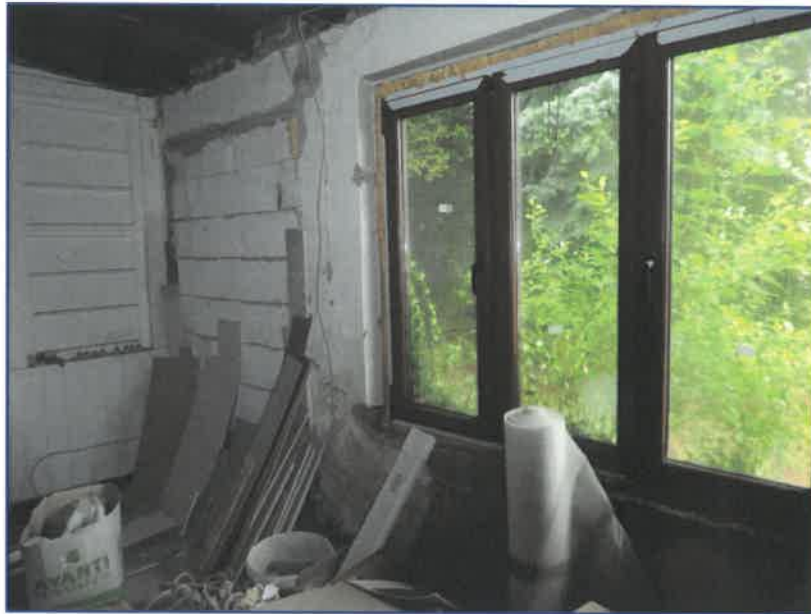
41. Zwischenbau (dem Hinterhaus zugeordneter Wohnbereich) Hofseite – unfertiger Ausbau

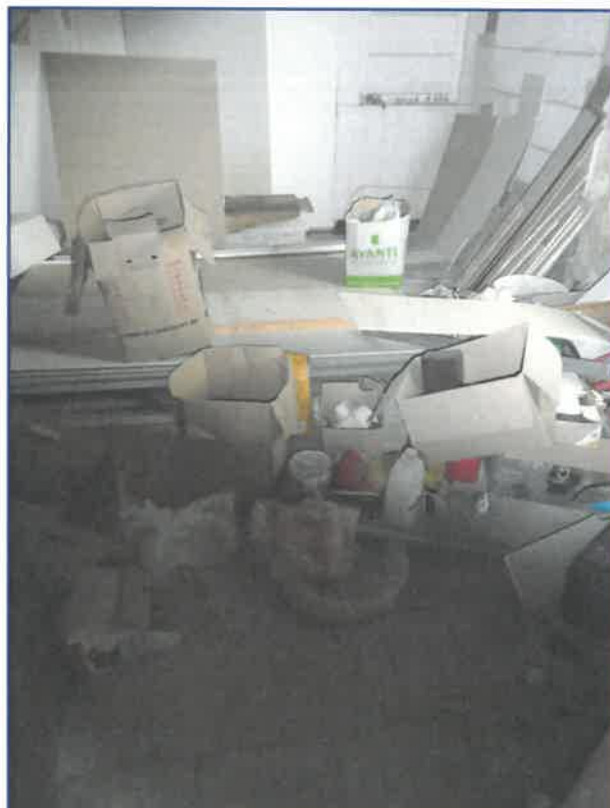
42. Zwischenbau (dem Hinterhaus zugeordneter Wohnbereich) Raumbereich Nachbarseite – unfertiger Ausbau

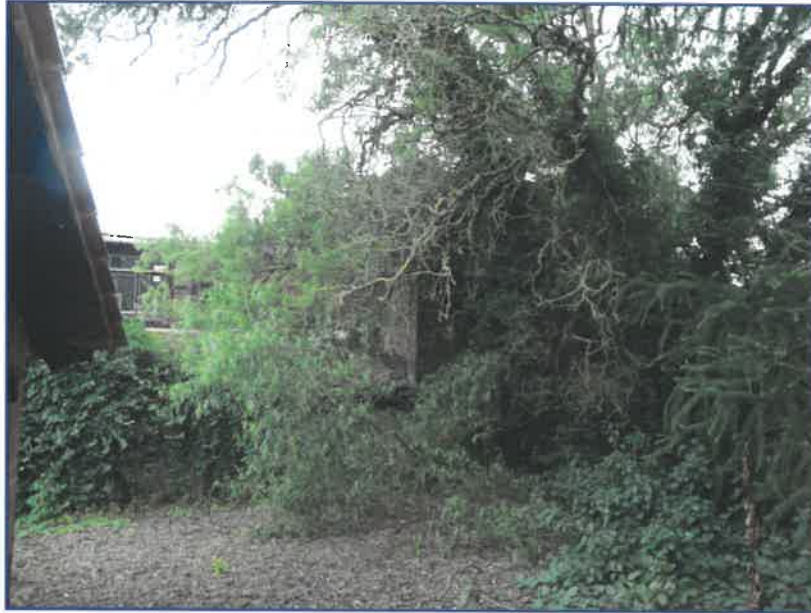
49. Teilansicht südwestlicher Grundstücksbereich – starke Überwucherung mit Strauch- und Buschwerk bis auf Niveau Dachbereich/ im Hintergrund Nachbarbebauung

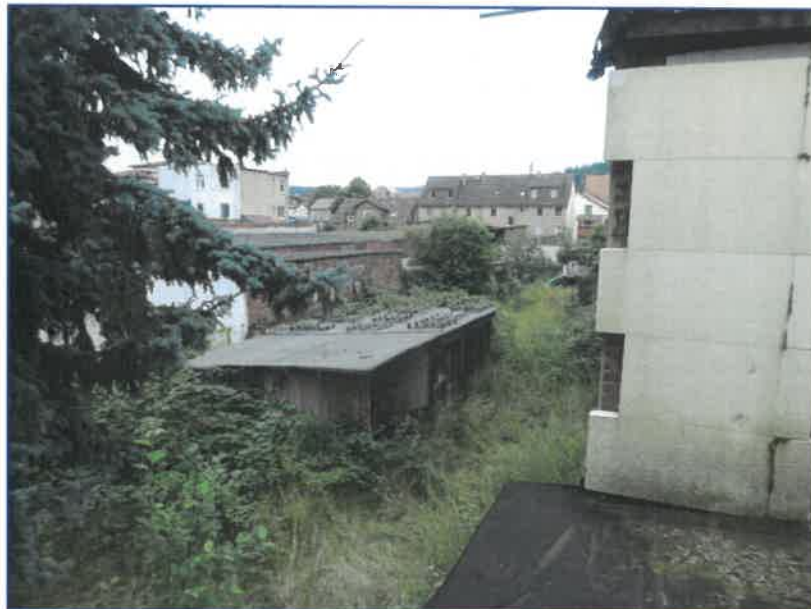
50. Teilansicht mittlerer und südöstlicher Grundstücksbereich mit Schuppengebäude ( Bausubstanz verschlissen/ abbruchreif)

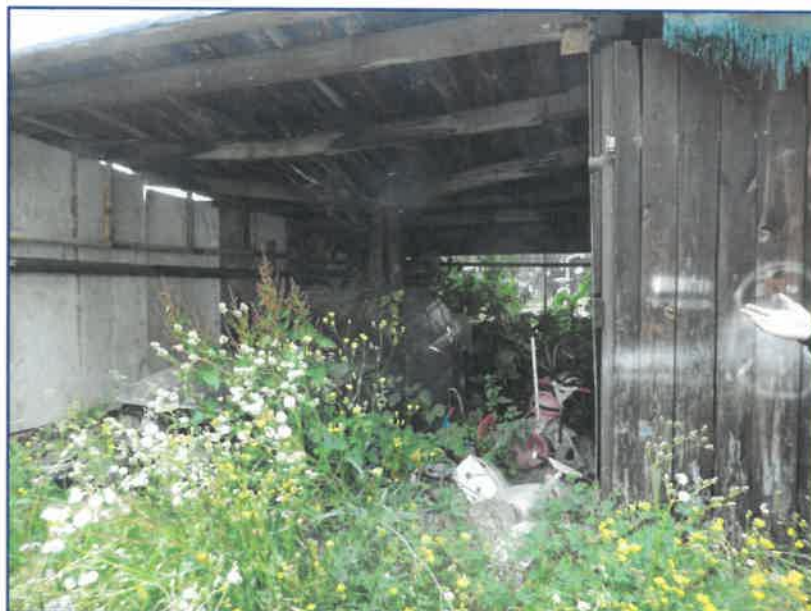
**52. Teilansicht Schuppengebäude mit desolater Bausubstanz**
