**ÜBERSICHTSPLAN REGIONAL  
 ZUM VERKEHRSWERTGUTACHTEN 41 K 24/24  
 ÜBER DAS GRUNDEIGENTUM  
 GEMARKUNG LANGENFELD, FLUR 0, FLURSTÜCK 136/2, 135/3  
 HAUPTSTRASSE 59, 36433 BAD SALZUNGEN OT LANGENFELD**

**Anlage 7**

**Fotodokumentation**

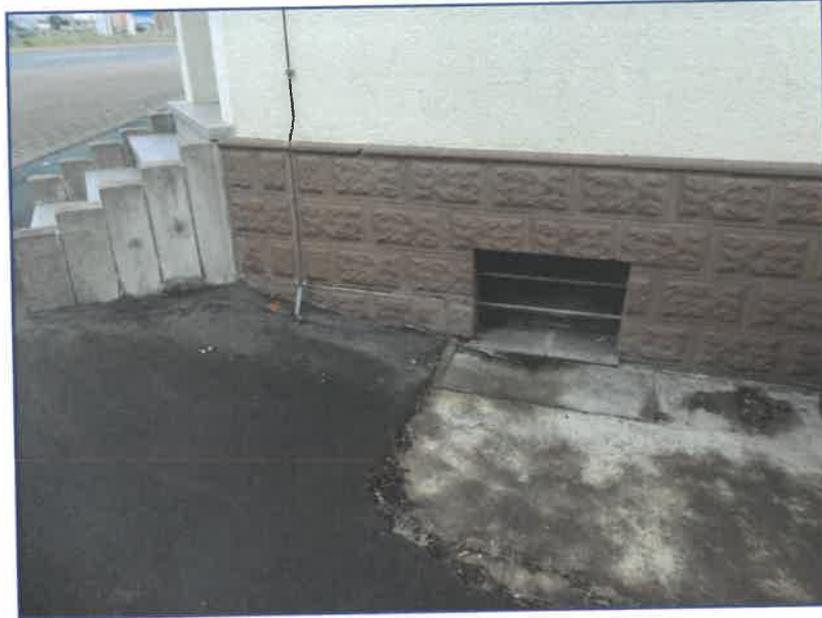
**7. Teilansicht Haussockel/ Freifläche – Sockel mit Feuchteschäden/ Rissbildungen/  
Betonfläche brüchig**

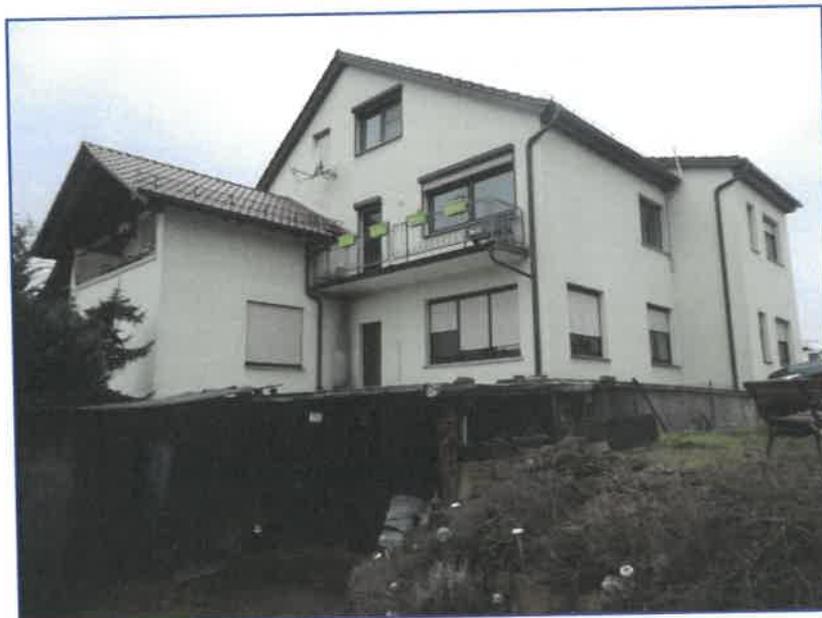
**8. Objektansicht Ost – Feuchteschäden im Fassadenbereich EG Haupthaus/ Anbau/  
Überdachungen im Bildvordergrund befinden sich im Bereich des Nachbargrundstücks/  
für die Zufahrt besteht Wegerecht zugunsten des Bewertungsgrundstücks**

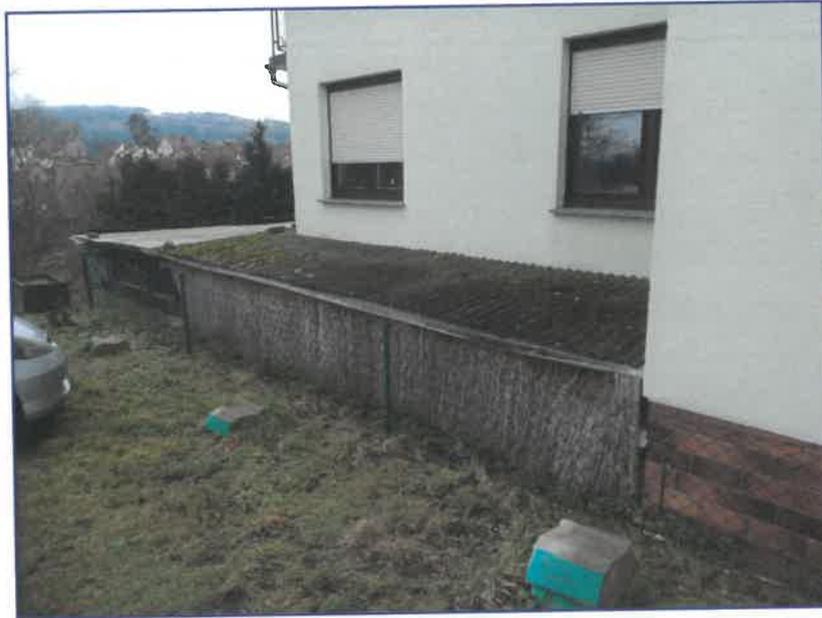
9. Teilansicht Gebäudeseite Ost – Überdachungen im Traufbereich zum  
Bewertungsgrundstück gehörend/ Eindeckung stark bemoost und spröde/ giebelseitig  
angrenzende Überdachung als Überbau

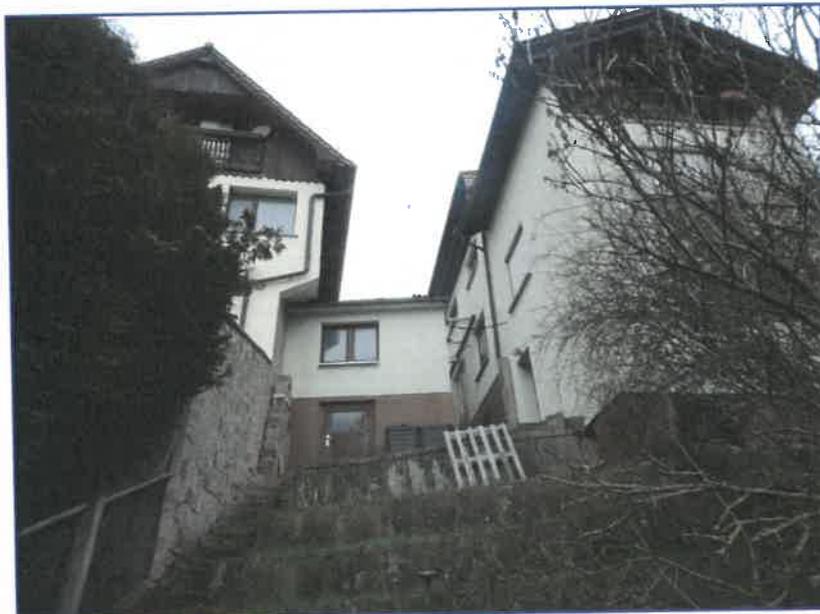
10. Objektansicht Südost mit Anbau/ Garage und Nachbarbebauung – im Vordergrund  
terrassierter Hangbereich/ Stufenanlage schadhaft

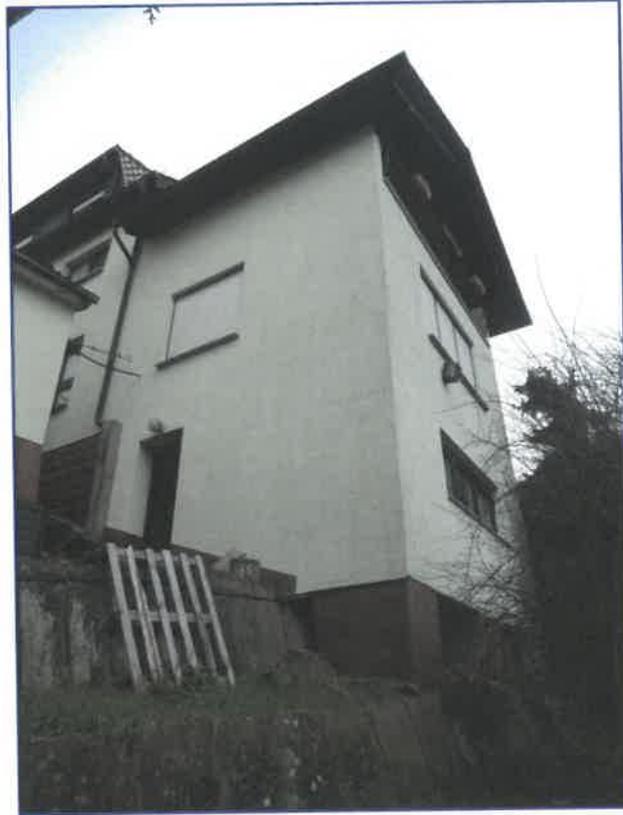
11. Teilansicht Südwest – Rissbildung im Außenwandbereich Anbau/ Übergang  
Haupthaus

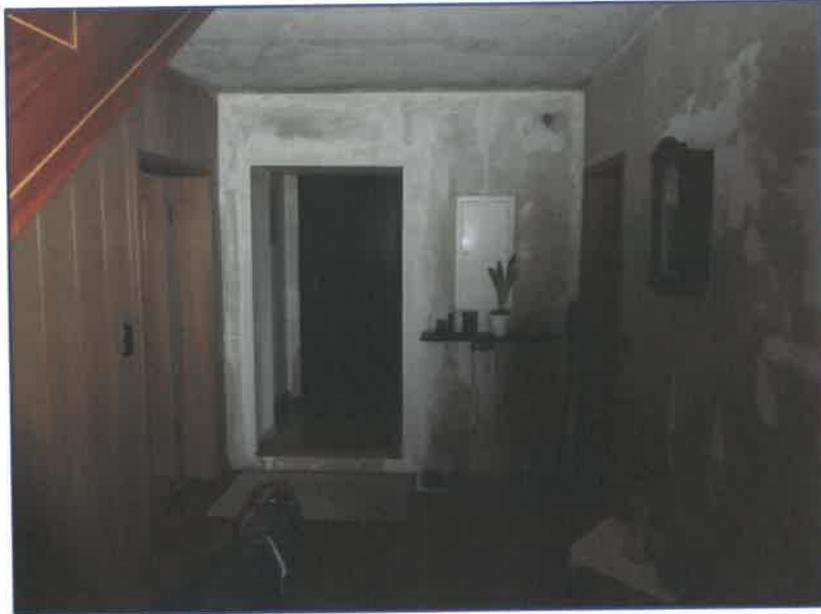
23. Flur – Wände und Decken ohne Oberflächenbekleidung

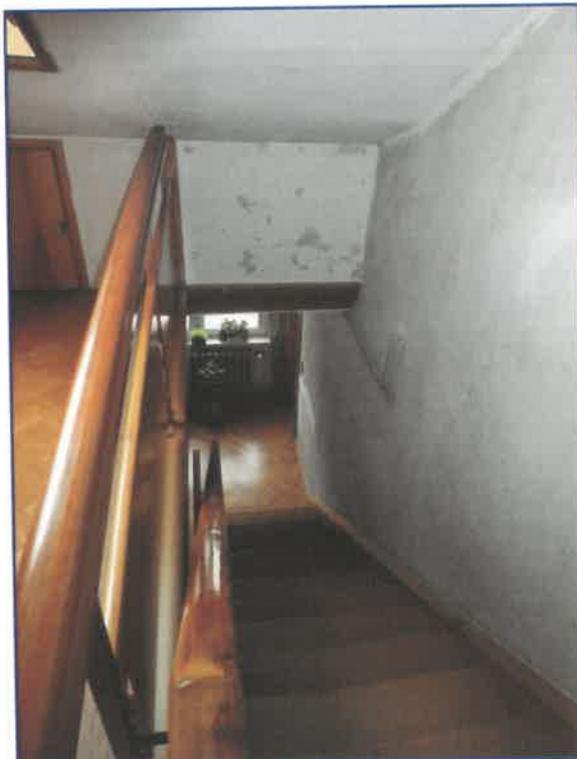
30. Geschosstreppe OG/ DG – Wände/ Dachschrägen ohne Oberflächenbekleidung

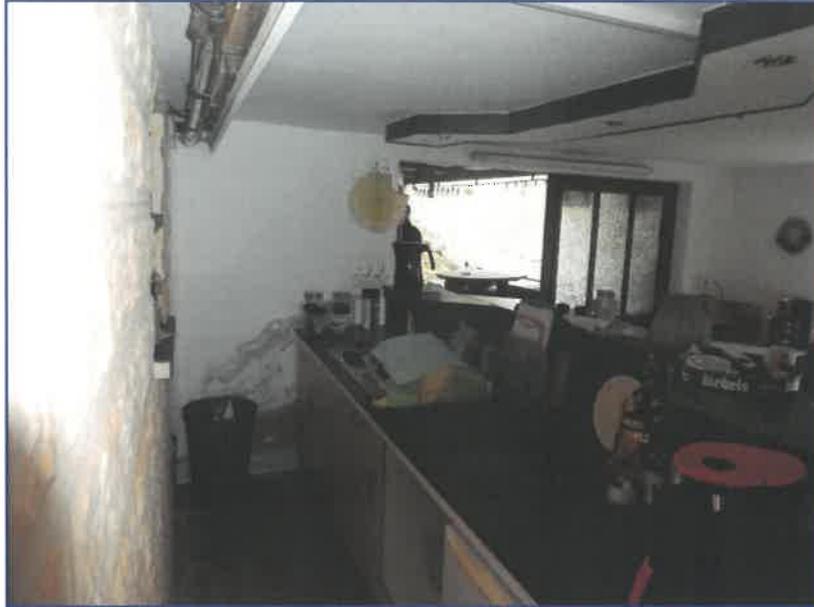
43. Partyraum im UG Anbau – Außenwände mit Feuchtigkeitsschäden/ Ausblühungen

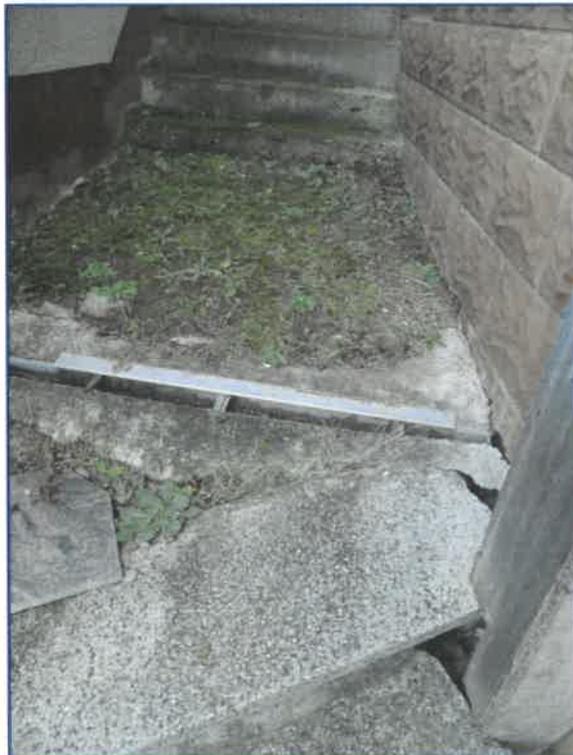
**46. Zugang Podest Hofseite zum Garten – Freiflächenbefestigung stark beschädigt/  
Rinnenentwässerung nicht mehr funktionstüchtig**

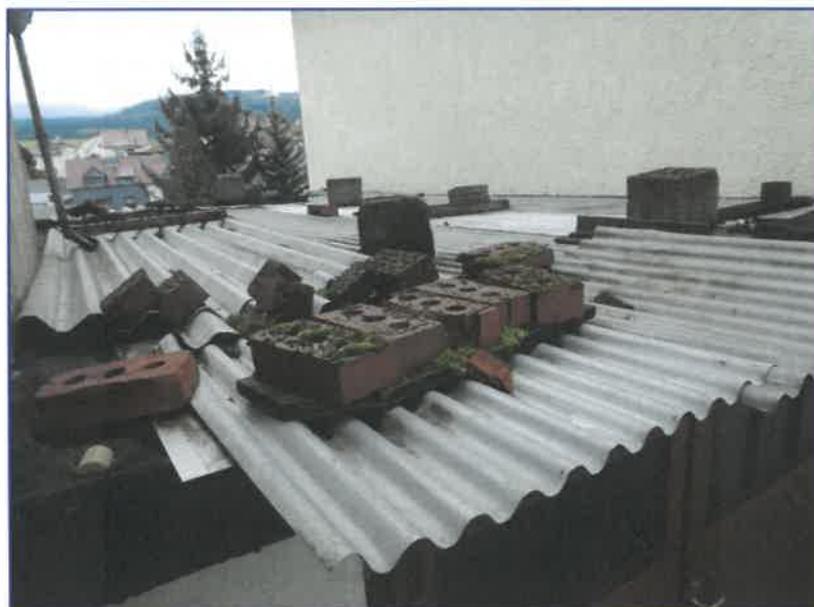
**48. Garage – Teilansicht Dachdeckung mit Behelfsabdeckung aus Wellblech**
