GESCHÄFTSZEICHEN: 41 K 47/24

GRUNDSTÜCK MIT INDUSTRIEBRACHE, KATHARINENSTRASSE, 36448 BAD LIEBENSTEIN  
GEMARKUNG SCHWEINA, FLURSTÜCK NR. 575/ 18

**Einzelbeschreibung**

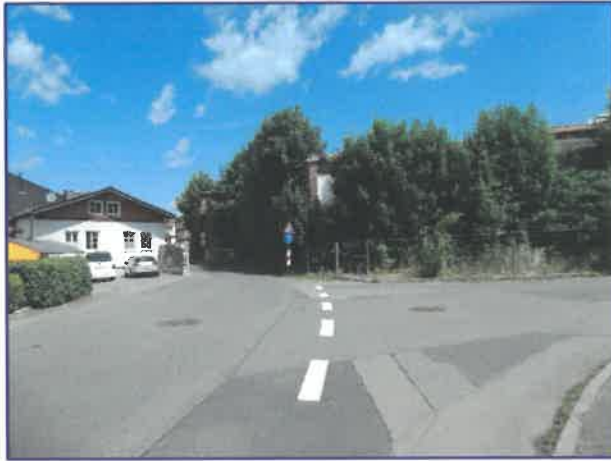
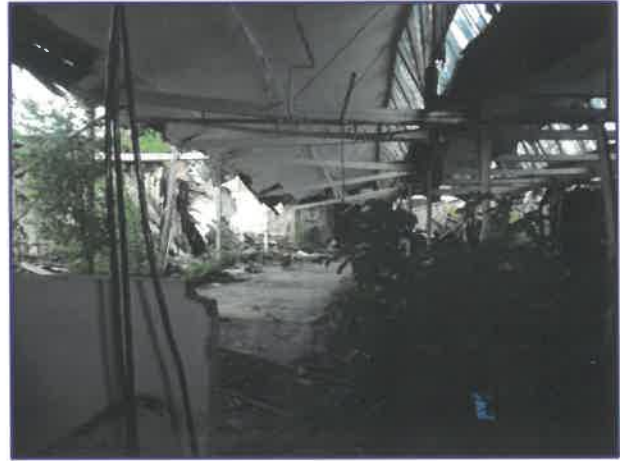
**Objekt 1**

<b>Sonstiges</b>	Sperr- und Sondermüll vorhanden, erheblicher Verfall, ruinöser baulicher Zustand
------------------	----------------------------------------------------------------------------------

<b>Kontamination</b>	Boden	südlich sehr hoch belastet, in nördlicher Richtung mäßig belastet
----------------------	-------	-------------------------------------------------------------------

Mauerwerk - Ölkeller und Umfeld	hoch belastet > Z2, DK1
---------------------------------	-------------------------

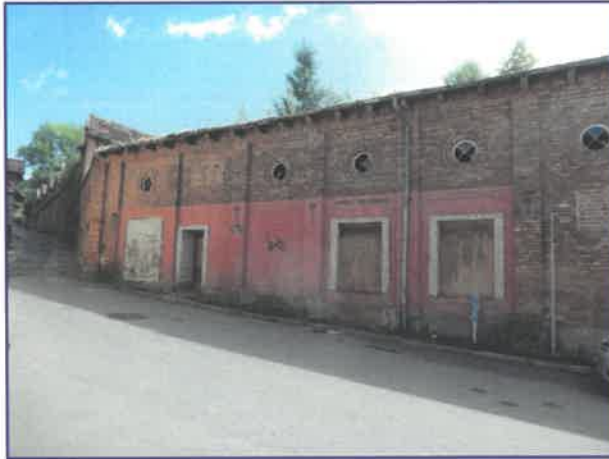
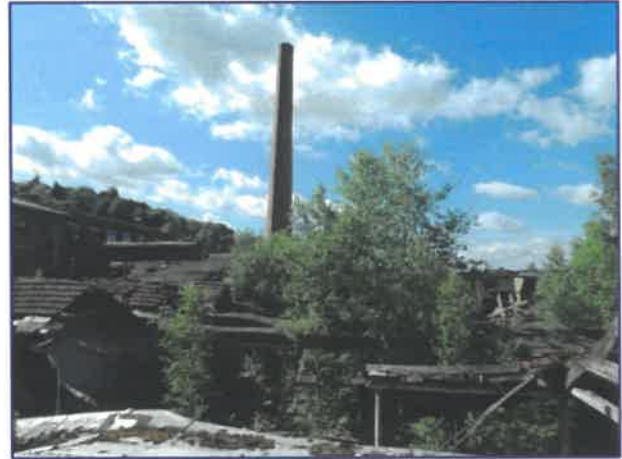
**Objekt 2**

<b>Sonstiges</b>	Sperr- und Sondermüll vorhanden, massiver Verfall, ruinöser baulicher Zustand
------------------	----------------------------------------------------------------------------------

<b>Kontamination</b>	Boden	südlich teils mäßige Belastung, in nördlicher Richtung unbelastet
----------------------	-------	----------------------------------------------------------------------

Mauerwerk	unbelastet
-----------	------------

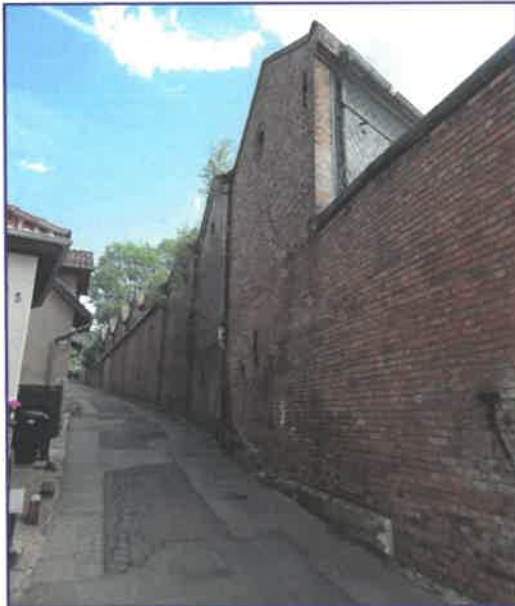
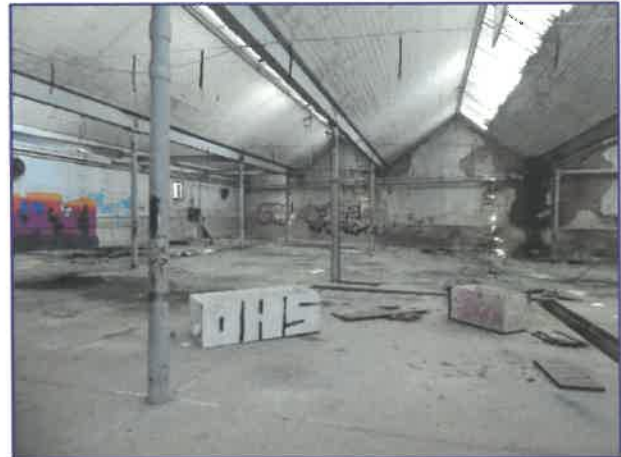
**Objekt 3**

<b>Objektbezeichnung</b>	Vorspinnerei	
<b>Baubeschreibung</b>	Baujahr Geschossigkeit Konstruktionsart/ Wände Fundamente Geschossdecken/ Böden Treppen Dach Sonstiges	bis ca. 1900 eingeschossig, teilunterkellert Massivbau/ Ziegel, Stahlkonstruktionen Streifen-/ Einzelfundament, Bruchstein Massiv Massiv Sheddach, Ziegel/ Glas
<b>Sonstiges</b>		Sperr- und Sondermüll vorhanden, massiver Verfall, ruinöser baulicher Zustand
<b>Kontamination</b>	Boden	innerhalb Gebäude unbelastet
	Mauerwerk	gering belastet < Z2, DK0
<b>BGF *)</b>	(m <sup>2</sup> )	760
<b>BRI *)</b>	(m <sup>3</sup> )	4.620

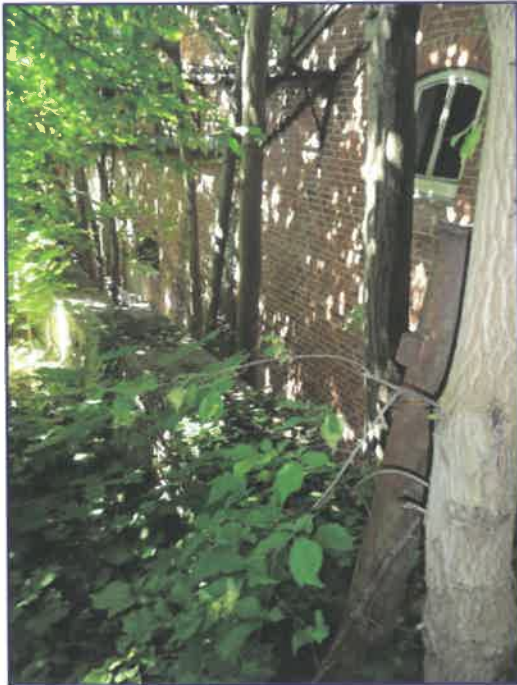
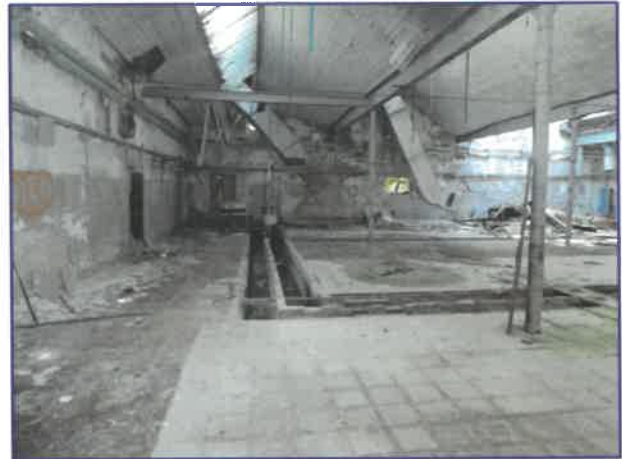
**Objekt 4**

<b>Objektbezeichnung</b>	Ringspinnerei	
<b>Baubeschreibung</b>	Baujahr Geschossigkeit Konstruktionsart/ Wände Fundamente Geschossdecken/ Böden Treppen Dach Sonstiges	bis ca. 1900 eingeschossig Massivbau/ Ziegel, Stahlkonstruktionen Streifen-/ Einzelfundament, Bruchstein Massiv/ Beton Sheddach, Ziegel/ Glas
<b>Sonstiges</b>		teilweiser Verfall, keine Nutzungsfähigkeit gegeben
<b>Kontamination</b>	Boden	innerhalb Gebäude unbelastet
	Mauerwerk	unbelastet
<b>BGF *)</b>	(m <sup>2</sup> )	3.050
<b>BRI *)</b>	(m <sup>3</sup> )	15.845

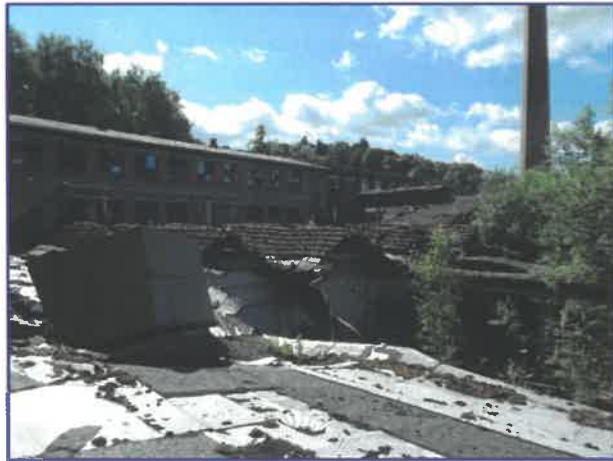
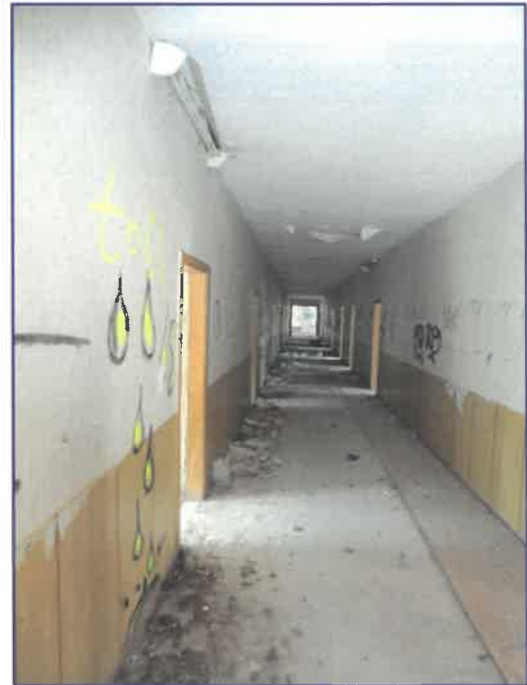
**Objekt 5**

**Sonstiges** teilweiser Verfall, keine Nutzungsfähigkeit gegeben

<b>Kontamination</b>	Boden  Mauerwerk	unbelastet  unbelastet
----------------------	------------------------	------------------------------

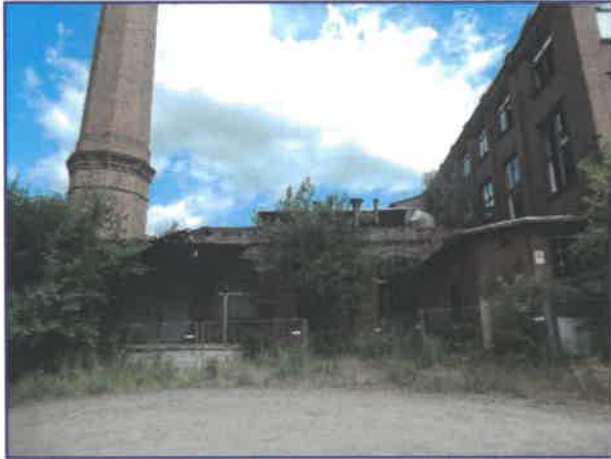
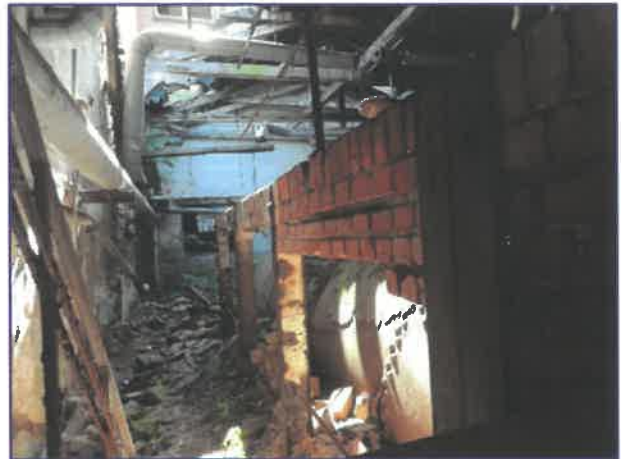
**Objekt 6**

**Sonstiges** Sperr- und Sondermüll vorhanden, massiver Verfall, ruinöser baulicher Zustand

**Kontamination** Boden hoch und sehr hoch belastet

Mauerwerk hoch belastet > Z2, DK1

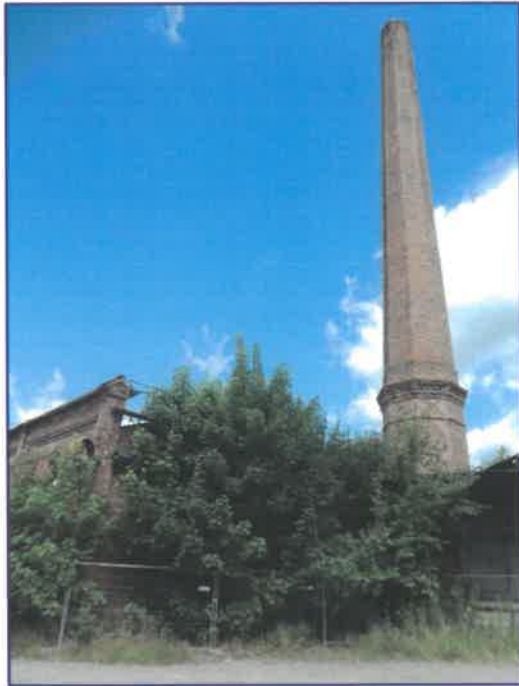
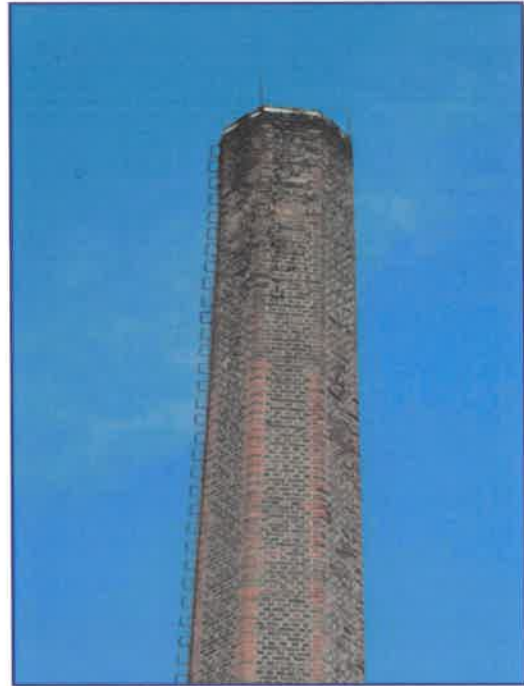
**Objekt 7**

**Kontamination** Boden hoch und sehr hoch belastet  
 Mauerwerk hoch belastet > Z2, DK1

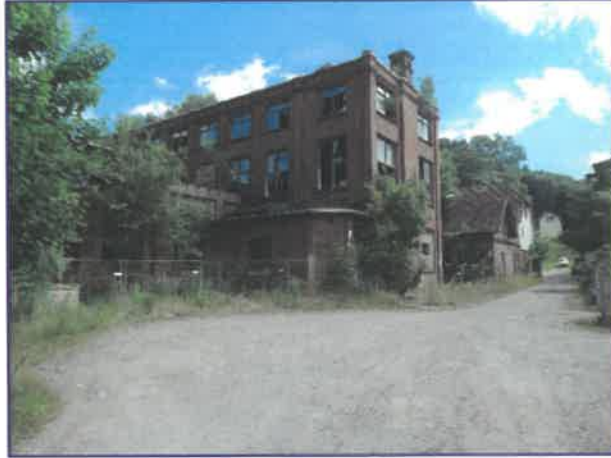
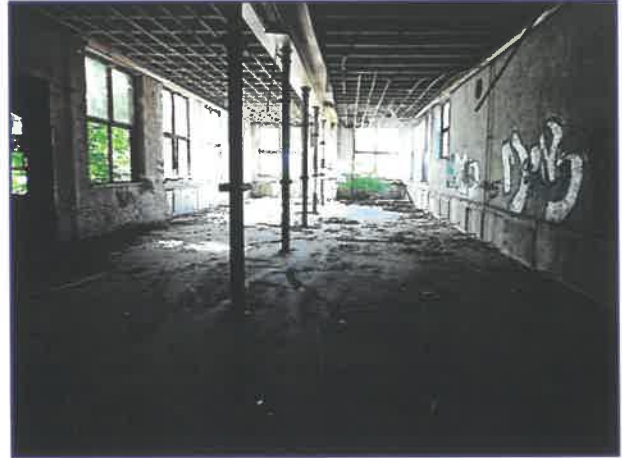
**Objekt 8**

<b>Sonstiges</b>	Sperr- und Sondermüll vorhanden, erheblicher Verfall, desolater baulicher Zustand
------------------	-----------------------------------------------------------------------------------

<b>Kontamination</b>	Boden	hoch und sehr hoch belastet
	Mauerwerk	mäßig belastet < Z2, DK0

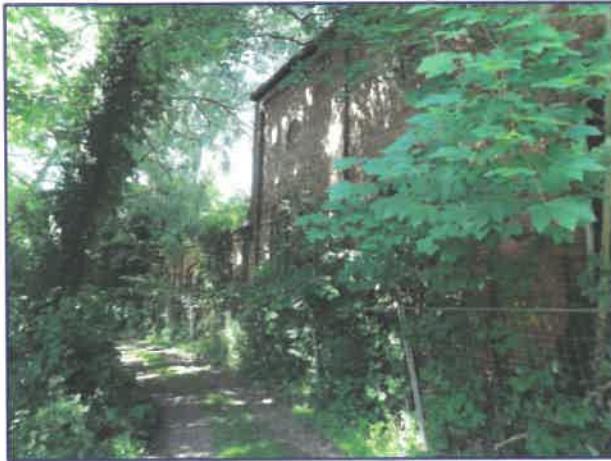
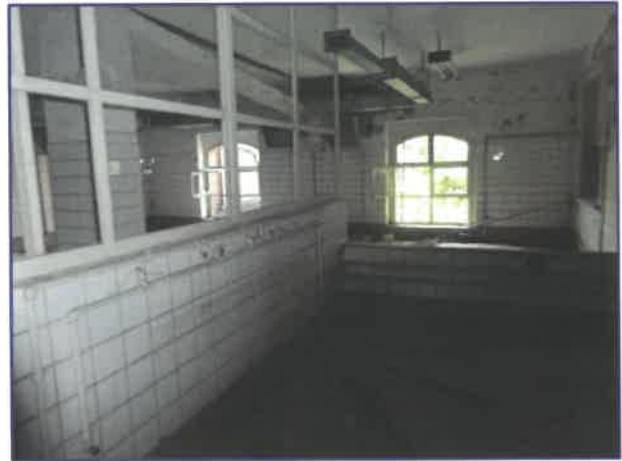
**Objekt 9**

<b>Sonstiges</b>	Sperr- und Sondermüll im EG vorhanden, desolater baulicher Zustand, Nutzungsfähigkeit nicht mehr gewährleistet
------------------	----------------------------------------------------------------------------------------------------------------------

<b>Kontamination</b>	Boden  Mauerwerk	hoch und sehr hoch belastet  unbelastet
----------------------	------------------------	-----------------------------------------------

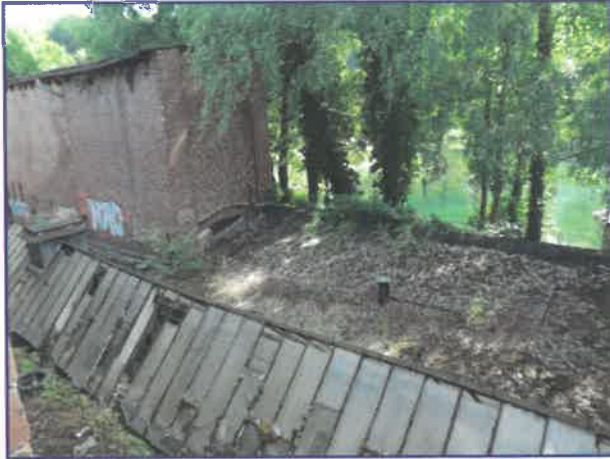
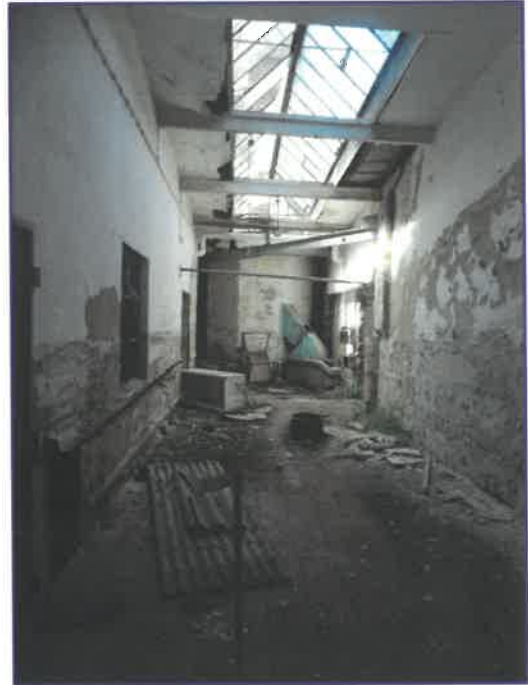
**Objekt 10**

<b>Objektbezeichnung</b>	Seilergänge	
<b>Baubeschreibung</b>	Baujahr	bis ca. 1900
	Geschossigkeit	eingeschossig,
		teils hohe Gebäudebereiche ohne Deckeneinbauten
	Konstruktionsart/ Wände	Massivbau/ Ziegel
	Fundamente	Streifen-/ Einzelfundament, Bruchstein
	Geschossdecken/ Böden	Massiv/ Beton
	Treppen	ohne
	Dach	Flachdach, Weichbedachung, Dachlichtbänder
	Sonstiges	
<b>Sonstiges</b>	Sperr- und Sondermüll vorhanden, erheblicher Verfall, desolater baulicher Zustand	
<b>Kontamination</b>	Boden	mäßig belastet
	Mauerwerk	unbelastet
<b>BGF <sup>*)</sup></b>	(m <sup>2</sup> )	348
<b>BRI <sup>*)</sup></b>	(m <sup>3</sup> )	1.660

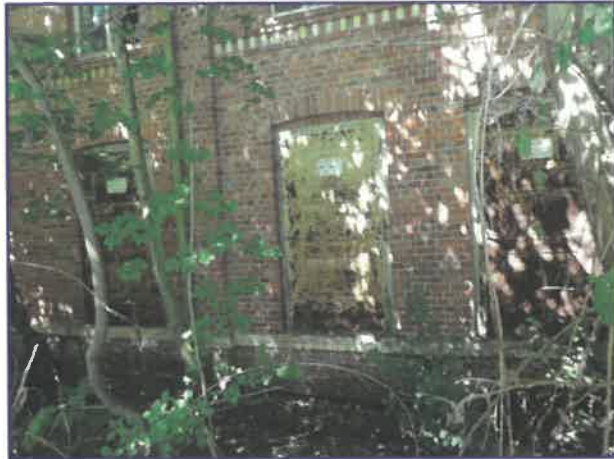
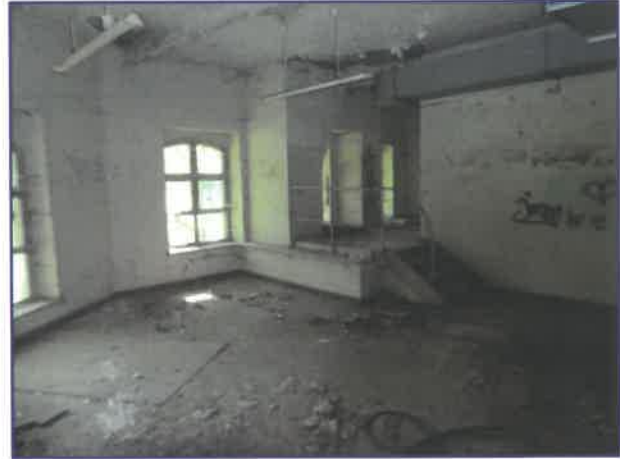
**Objekt 11**

<b>Sonstiges</b>	Sperr- und Sondermüll vorhanden, desolater baulicher Zustand, Nutzungsfähigkeit nicht mehr gewährleistet
------------------	----------------------------------------------------------------------------------------------------------------

<b>Kontamination</b>	Boden  Mauerwerk	hoch und sehr hoch belastet  Boden und aufstehendes Mauerwerk im Erdgeschoss sehr hoch belastet, > Z2, DKII
----------------------	------------------------	----------------------------------------------------------------------------------------------------------------------

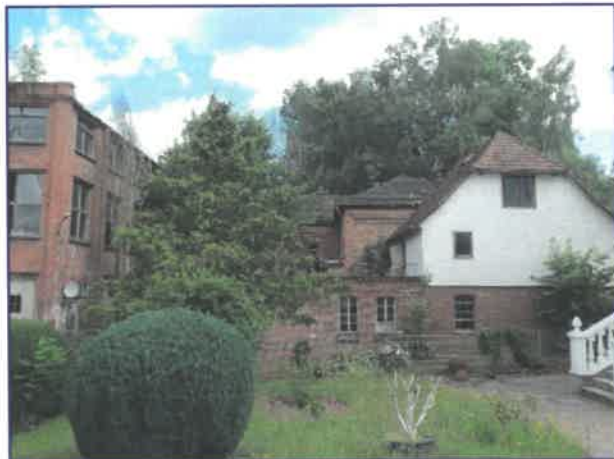
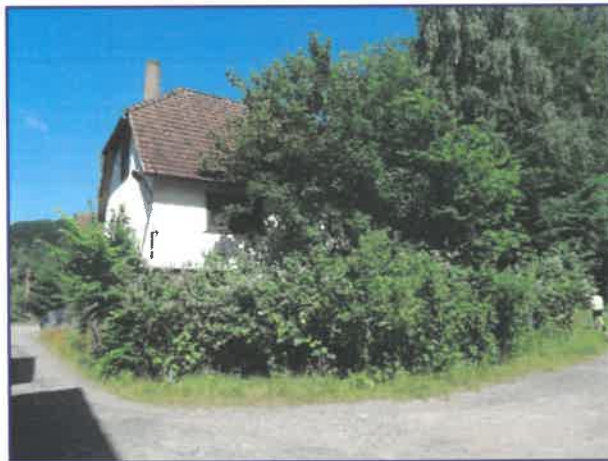
**Objekt 12**

<b>Sonstiges</b>	Sperr- und Sondermüll vorhanden, desolater baulicher Zustand, Nutzungsfähigkeit nicht mehr gewährleistet
------------------	----------------------------------------------------------------------------------------------------------------

<b>Kontamination</b>	Boden  Mauerwerk	hoch und sehr hoch belastet  unbelastet
----------------------	------------------------	-----------------------------------------------

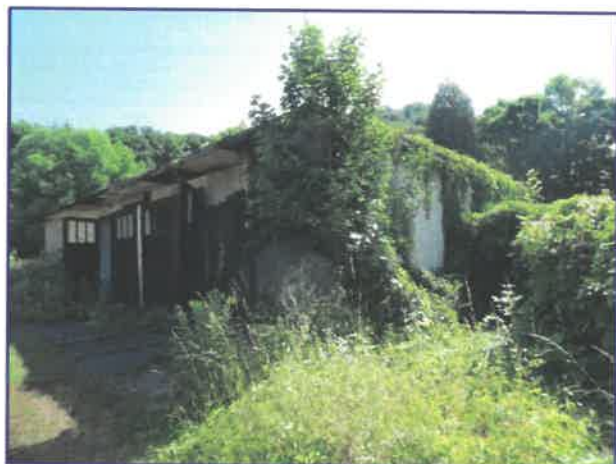
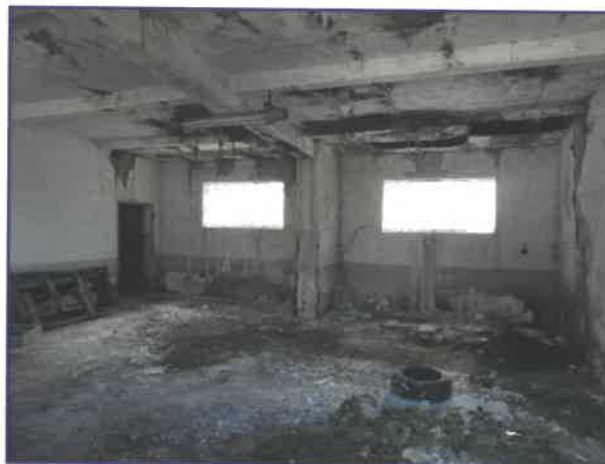
**Objekt 16**

<b>Sonstiges</b>	Garagen bzw. Abstellräume, ruinöser Objektzustand
------------------	------------------------------------------------------
