ÜBERSICHTSPLAN REGIONAL
 ZUM VERKEHRSWERTGUTACHTEN 42 K 20/ 22
 GRUNDEIGENTUM
 GEMARKUNG ETTERWINDEN, FLUR 1, FLURSTÜCK 535/ 2
 WILHELMSTHALER STRASSE 17, 36433 BAD SALZUNGEN OT ETTERWINDEN

ANLAGE 6

Fotodokumentation

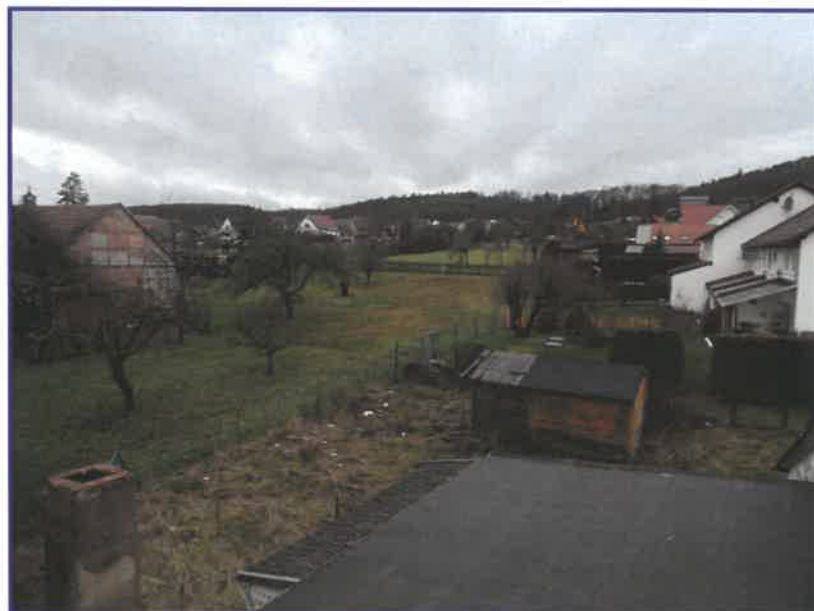
**4. Ansicht Umgebungsbereich Blickrichtung West – hier Hinterliegergrundstücke
mit Gärten – im Vordergrund Garten Bewertungsobjekt mit abbruchreifer
Gartenlaube**

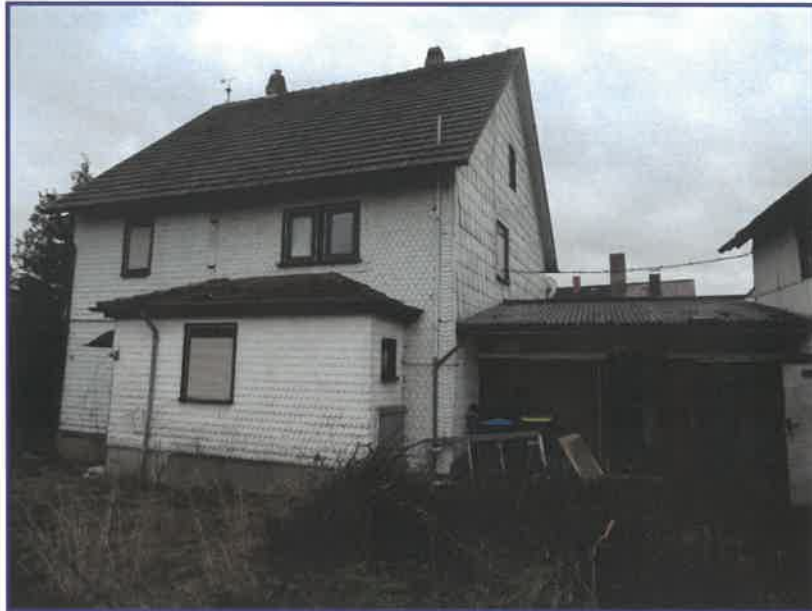
5. Teilansicht Wohnhaus mit Anbau Hofseite Ansicht Nord – Fassadenbauteile stark abgewittert/ Algenansatz/ Vordach Anbau verschlissen

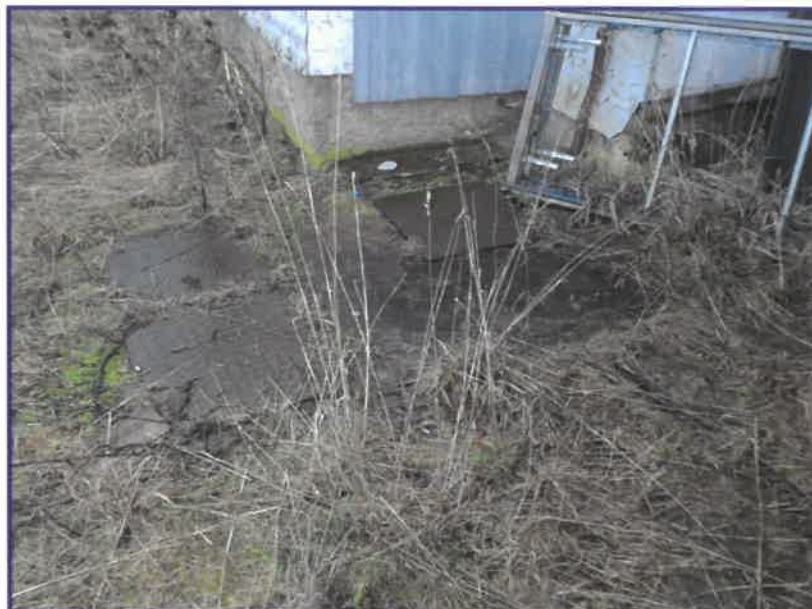
6. Teilansicht alte Kläranlage – Rückbau bzw. Stilllegung erforderlich

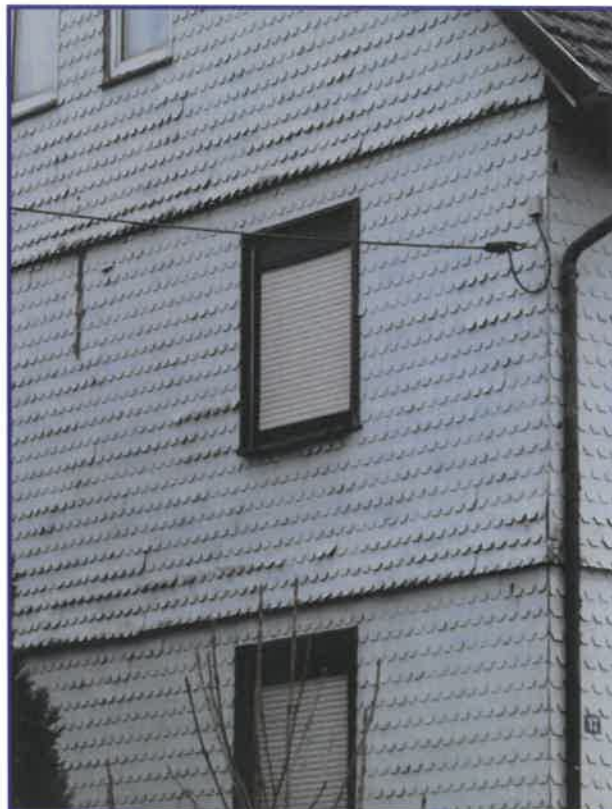
8. Wohnhaus Teilansicht Giebelseite – Schindelbeschlag schadhaft/ Oberfläche abgewittert/ Abhebungen und Verwerfungen am Schindelschirm

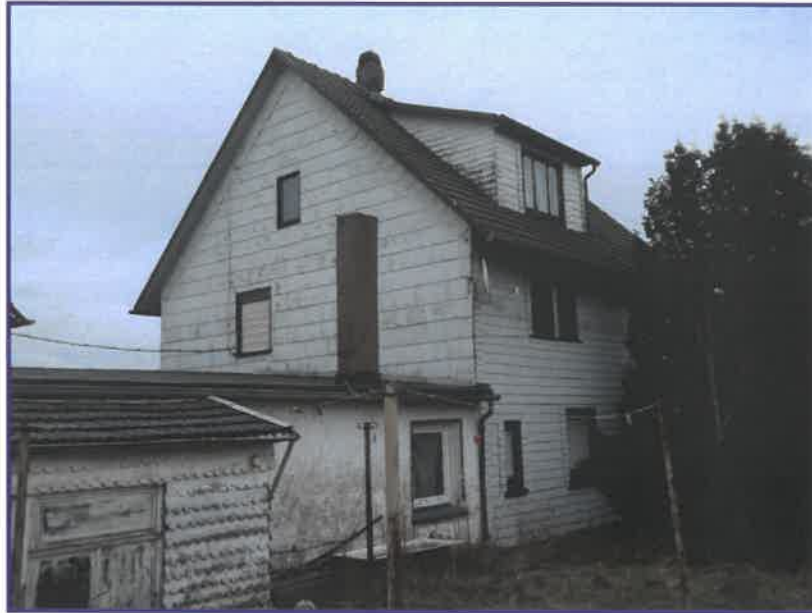
9. Wohnhaus mit Anbau Teilansicht Südwest – jeweils Schäden im
Fassadenbereich wie v. b.

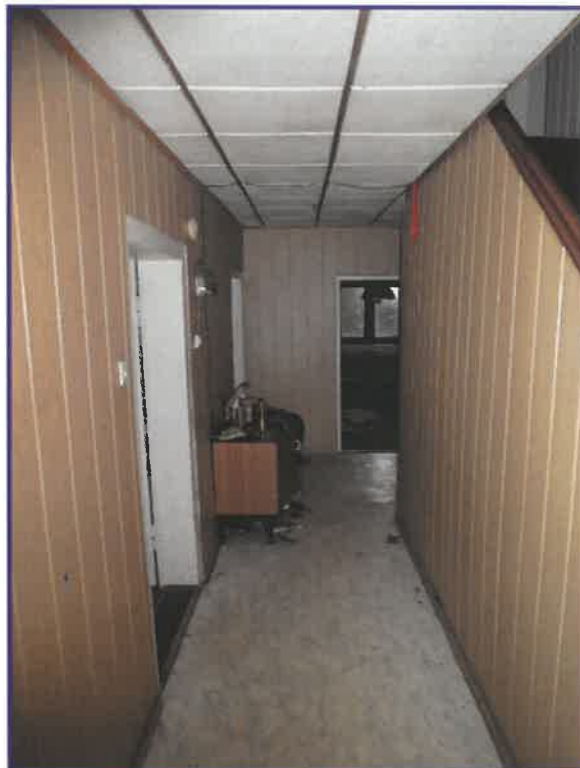
10. Teilansicht Hausflur – Ausbau mit erheblichen Gebraucherscheinungen/
Fußbodenbelag verschlissen

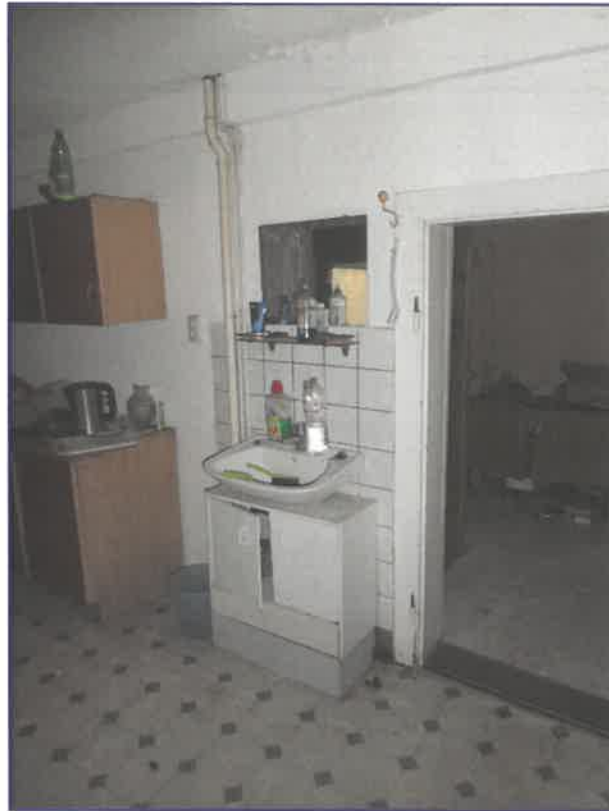
11. Teilansicht Küche – ursprüngliche Ausstattungen/ Bauteilverschleiß an Oberflächen und Installationen

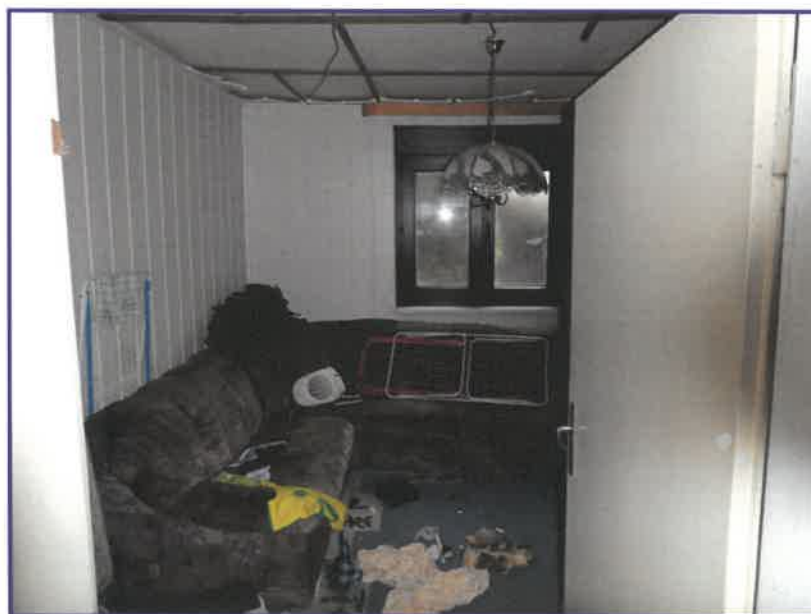
12. Zimmer 1 – Ausbau verschlissen

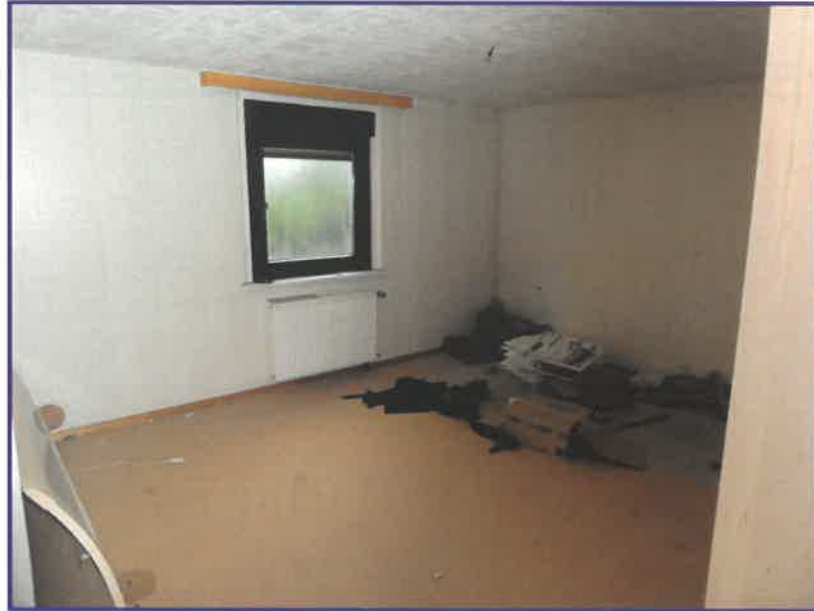
13. Zimmer 2 – Zustand wie vor

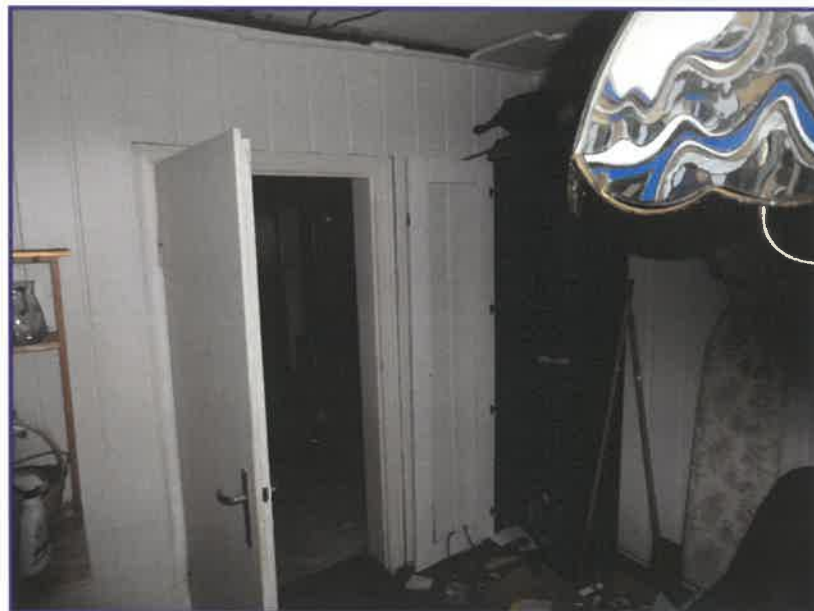
14. Zimmer 3 – Zustand wie vor

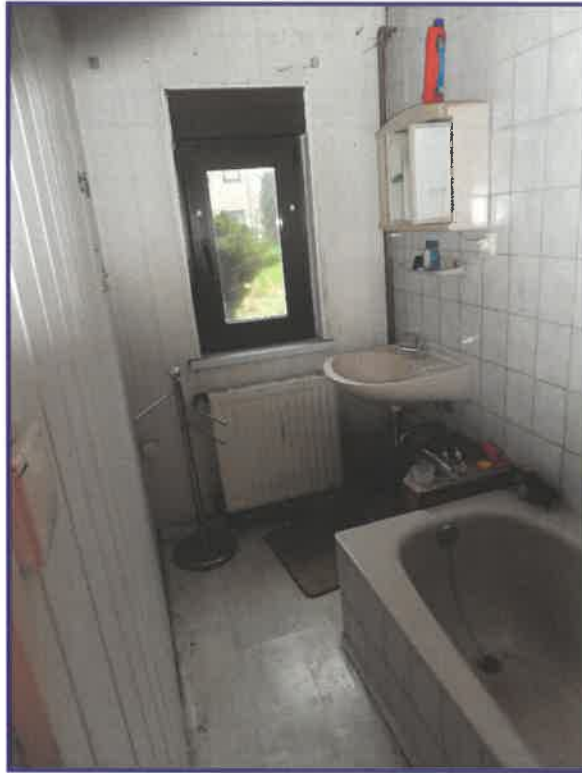
15. Bad – Bauteiloberflächen und Installationen mit erheblichen Verschleißerscheinungen/ keine zeitgemäße Ausstattung

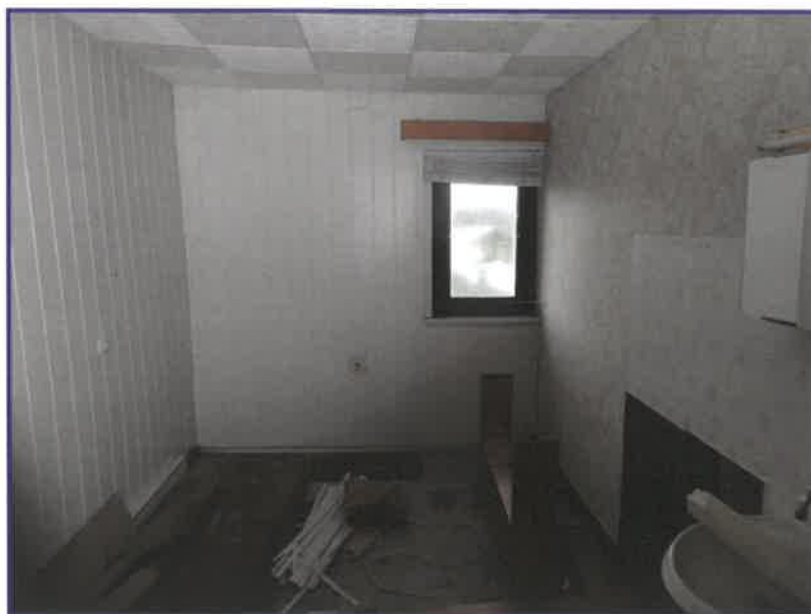
18. Ansicht Küche – Bauteiloberflächen verschlissen

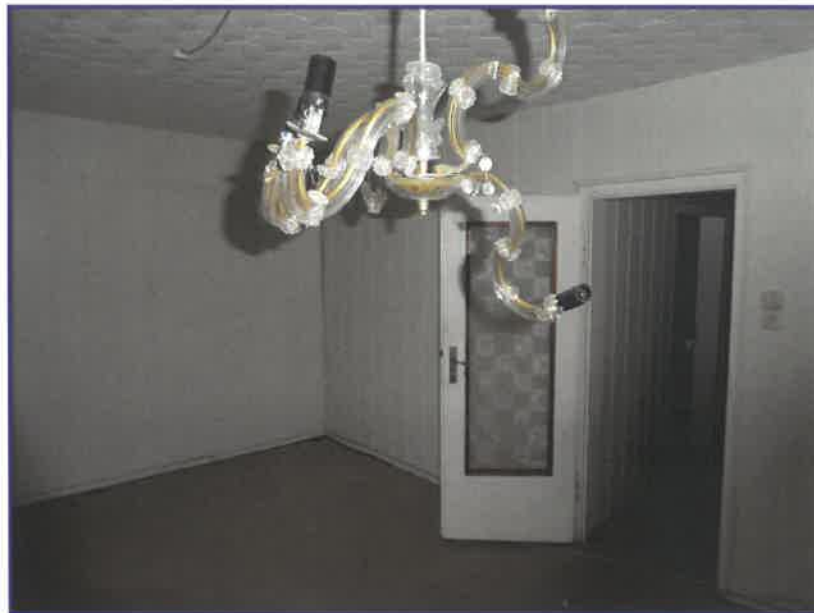
19. Zimmer 2 – Zustand wie vor

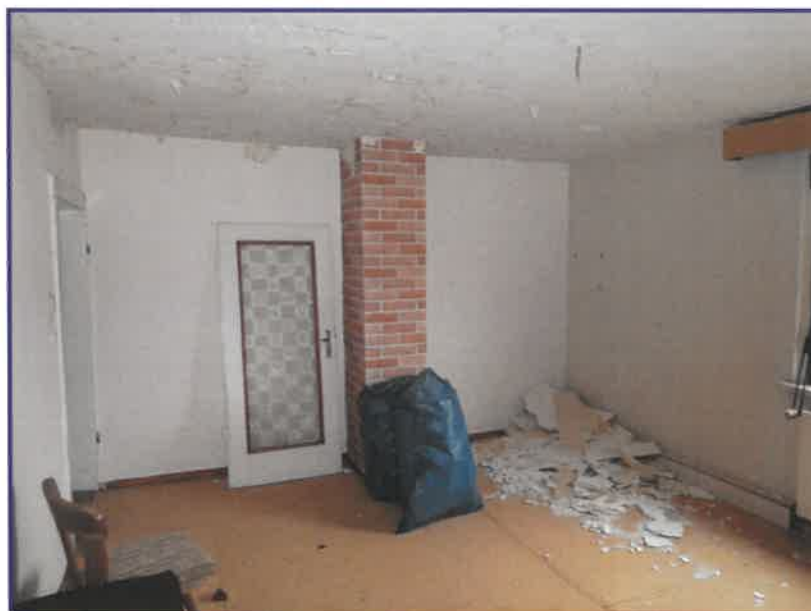
20. Zimmer 1 – Zustand wie vor

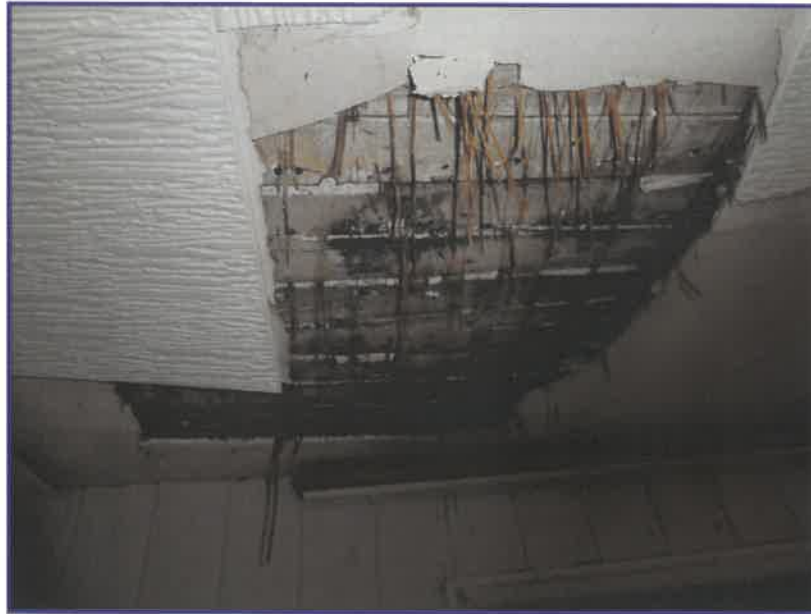
21. Zimmer 3 Teilansicht Decke – erhebliche Feuchtigkeitsschäden durch
Undichtheit Dach/ Putzausbrüche/ Schimmelansatz

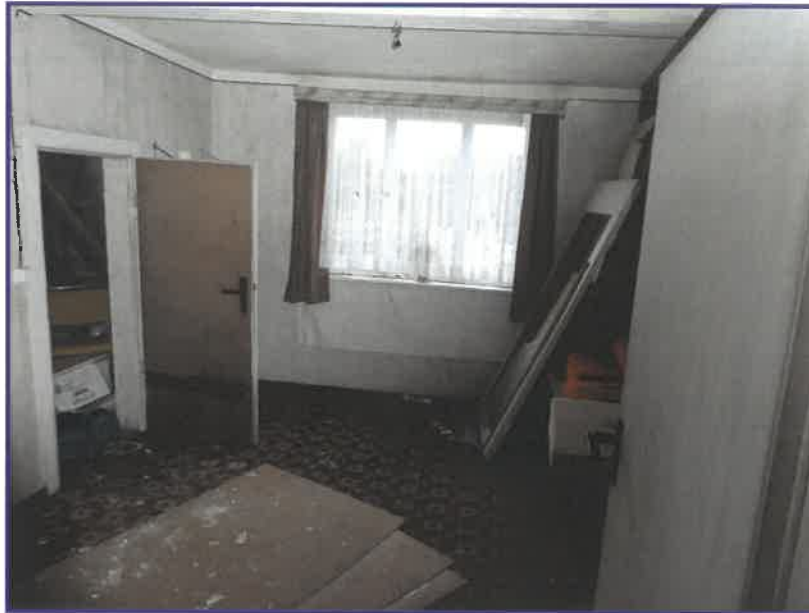
23. Bodenkammer – Ausbau verschlissen/ für Aufenthaltsnutzung unbrauchbar

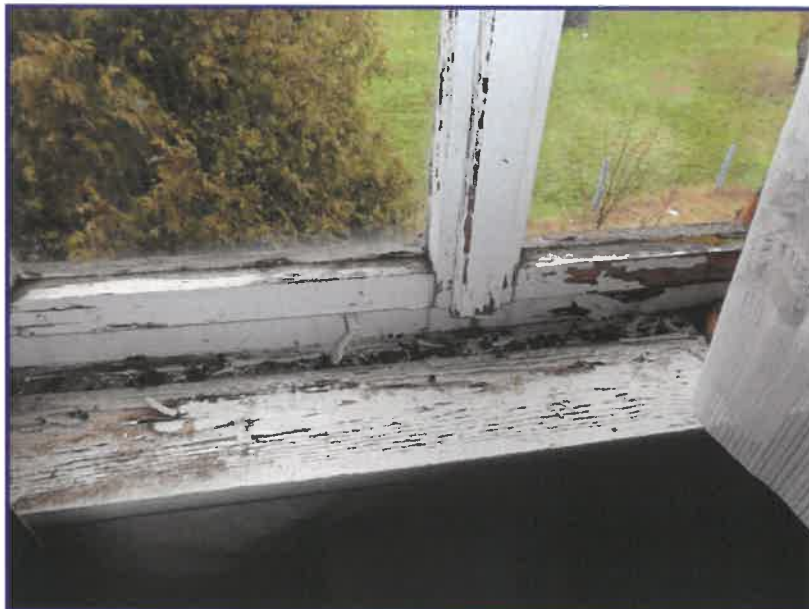
24. Teilansicht Fenster – Bauteile verschlissen/ unbrauchbar

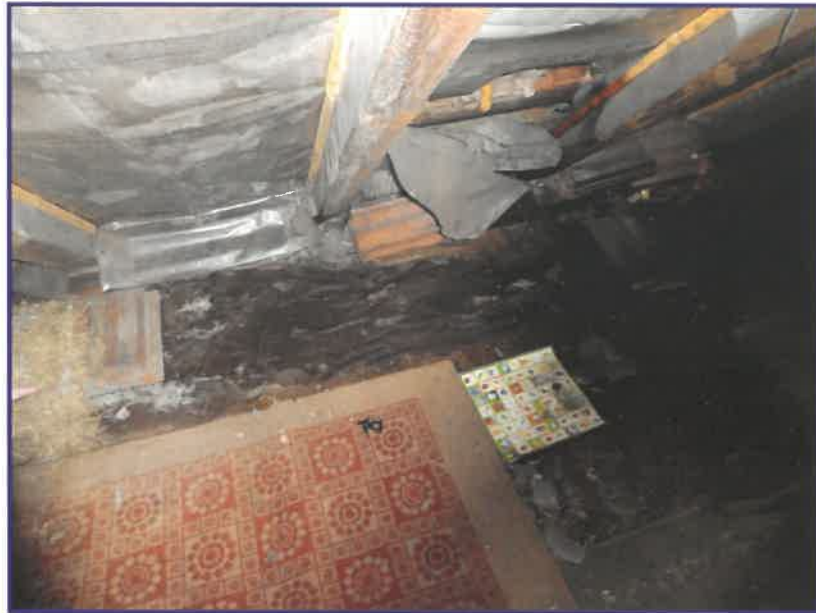
25. Abseitenraum mit Bauteilschäden am Dach/ erhebliche Feuchtigkeitsschäden
mit Fäulnis und Schimmelbildung

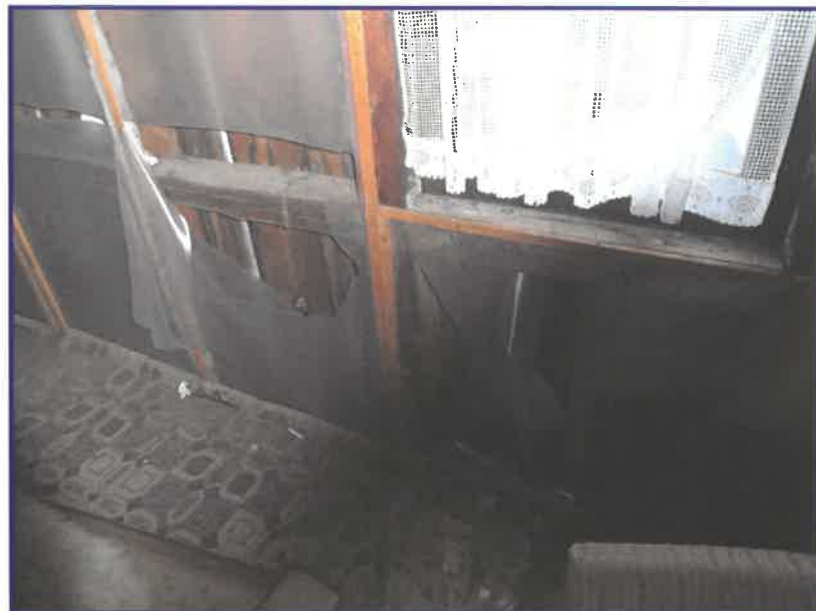
26. Teilansicht Bodenraum Westseite – Außenfachwerk ohne Ausfachung/
Bretterbeschlag mit Schindelbekleidung durchlässig

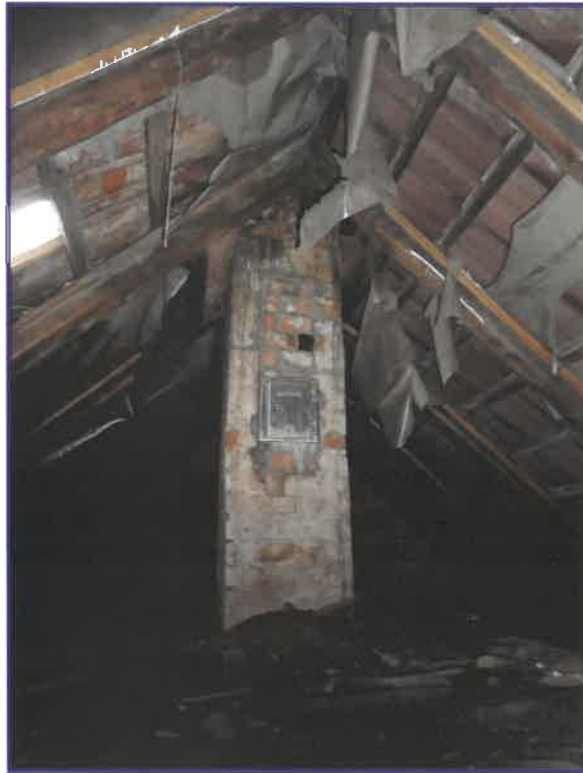
27. Teilansicht Spitzboden – Schornsteine mit Feuchte- und Gefügeschäden/
ehemalige Unterspannbahn total zerstört

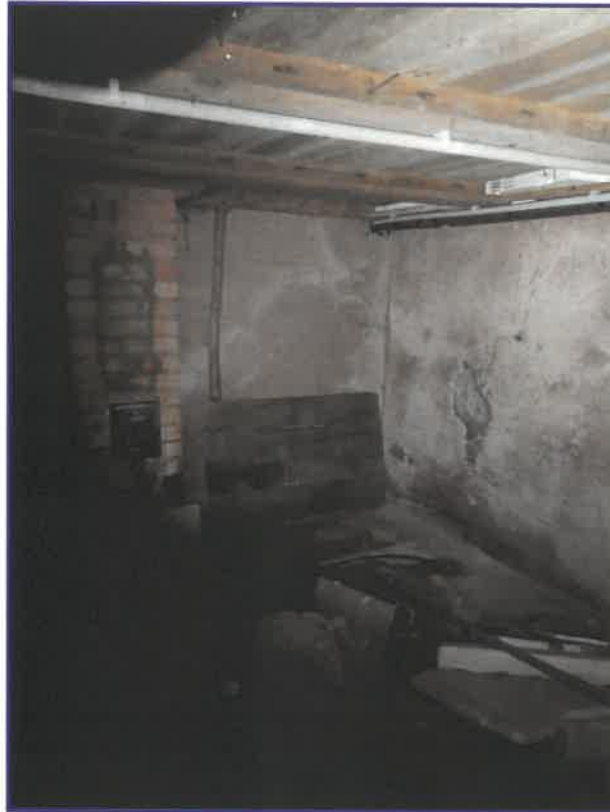
**31. Teilansicht Kellerraum – Wand-/ Bodenbereiche mit Feuchteschäden/
Ausblühungen**

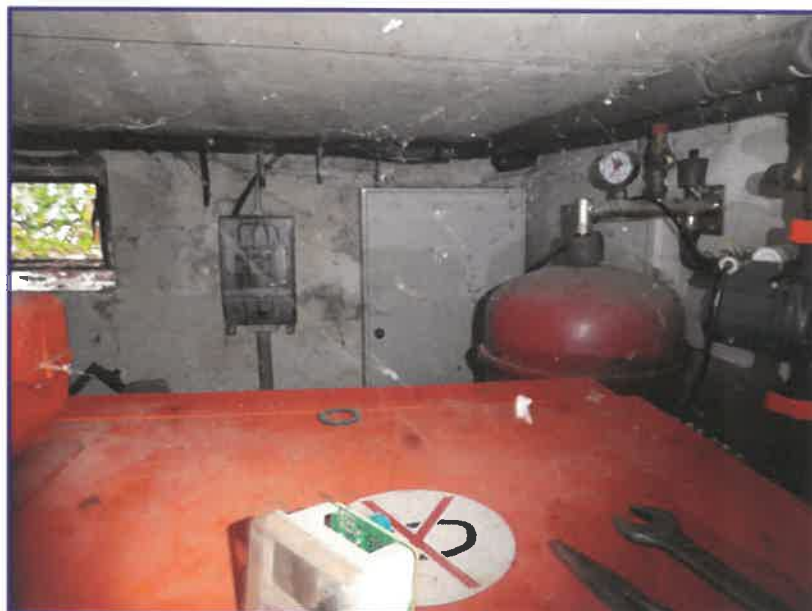
**32. Heizungsraum mit Heizkessel und Verteilungen/ HA und Zählerkasten ELT/
Wandbereiche mit Feuchteschäden/ Ausblühungen/ Kellerfenster schadhaft**

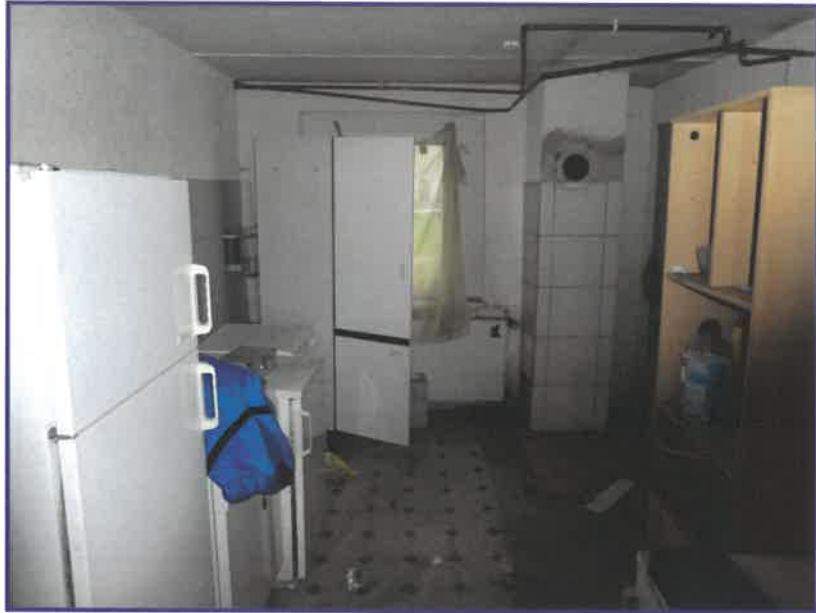
33. Innenansicht Waschküche – Ausstattungen mit erheblichen Verschleißerscheinungen

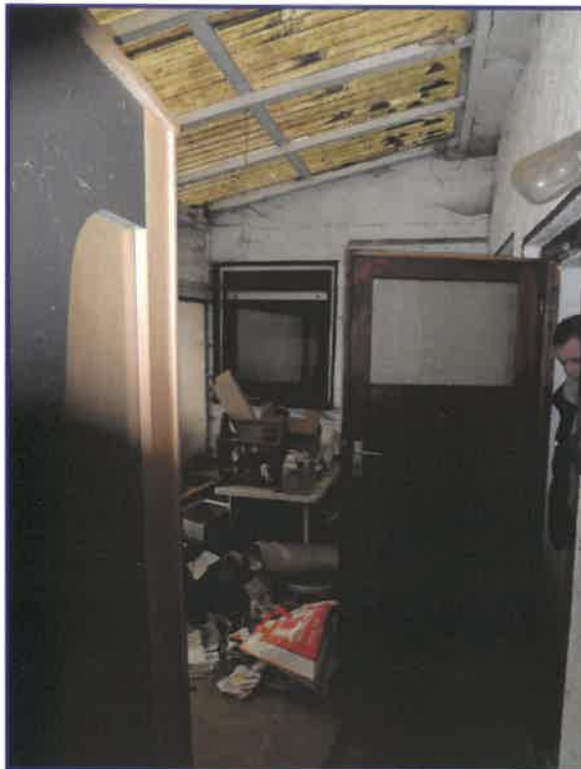
36. überdachter Durchgang – Dachbauteile verschlissen

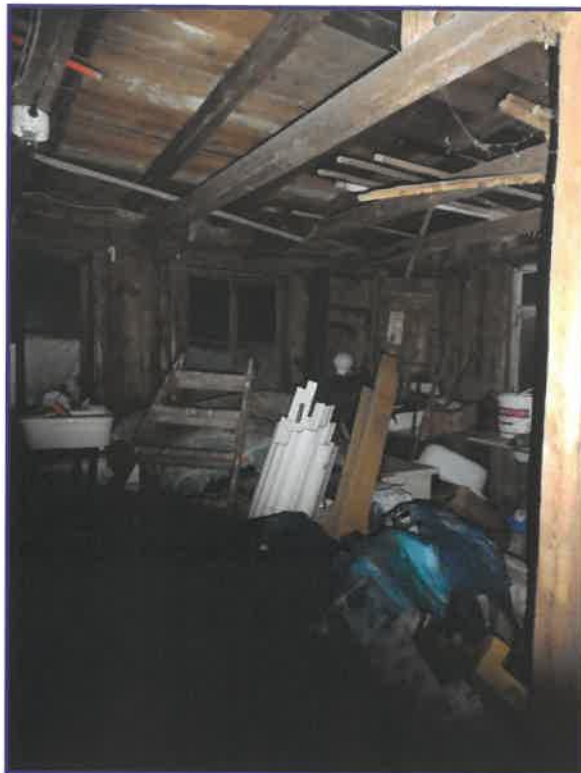
37. hinterer Gebäudeteil – Bausubstanz stark verschlissen/ Abbruch

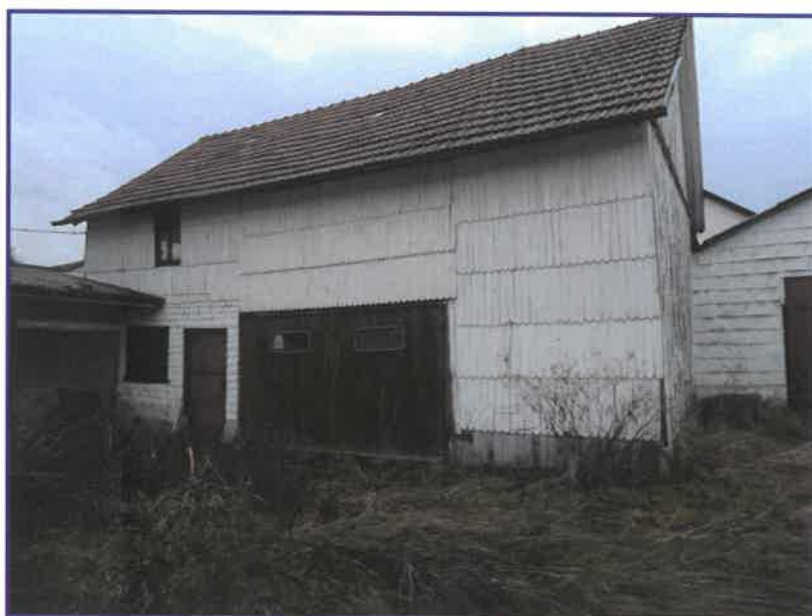
**38. Ansicht Hofseite (Ost) – Fassadenbauteile und Einzelschäden/ Schindeln/
Verbretterungen stark verwittert/ Dach durchhängend/ Ortgänge schadhaft**

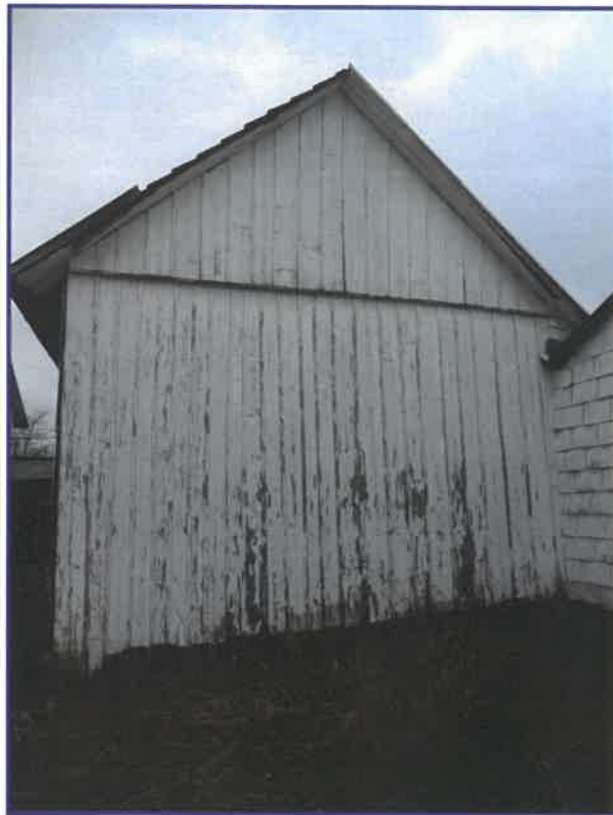
39. Ansicht Nord – Bauteilschäden wie v. b.

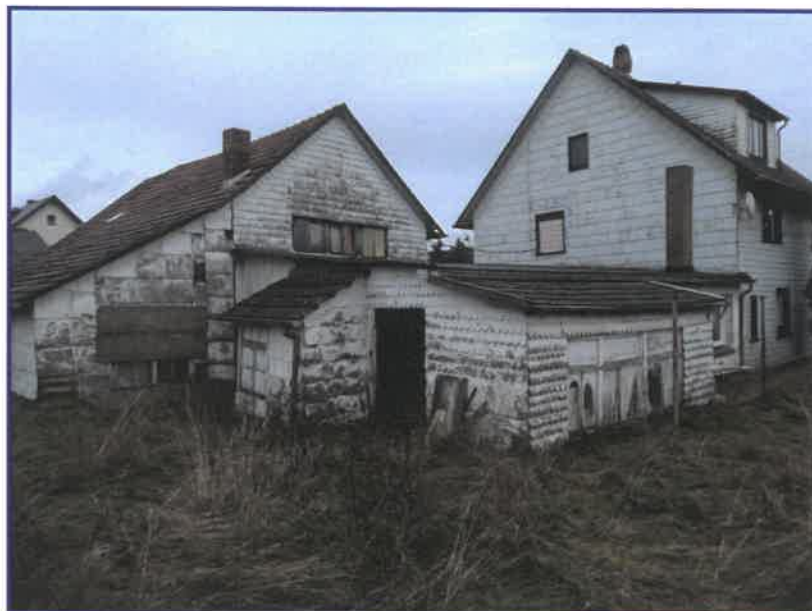
40. Nebengebäude mit Anbau Ansicht Südwest (Gartenseite) – Außenbauteile stark verschlissen/ Schuppenbereich Anbau abbruchreif

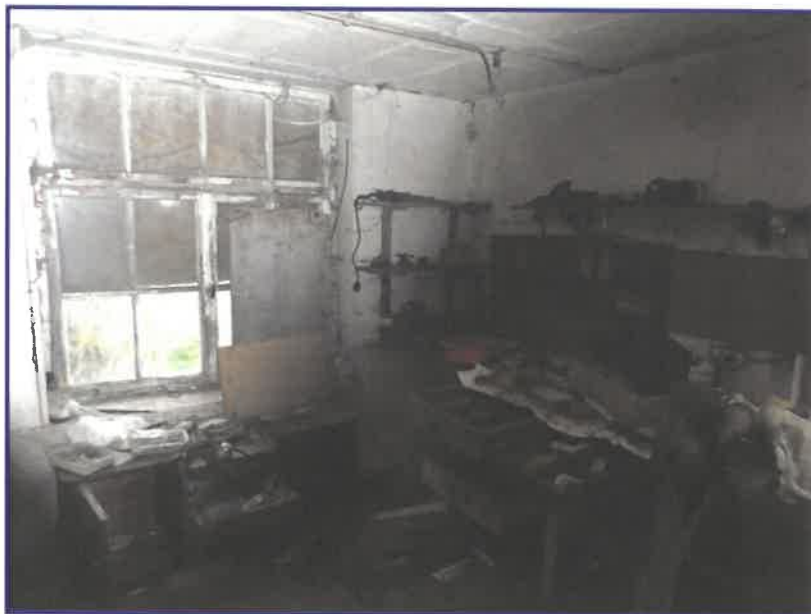
42. Nebenraum Werkstatt – Ausbau mit erheblichen Verschleißerscheinungen

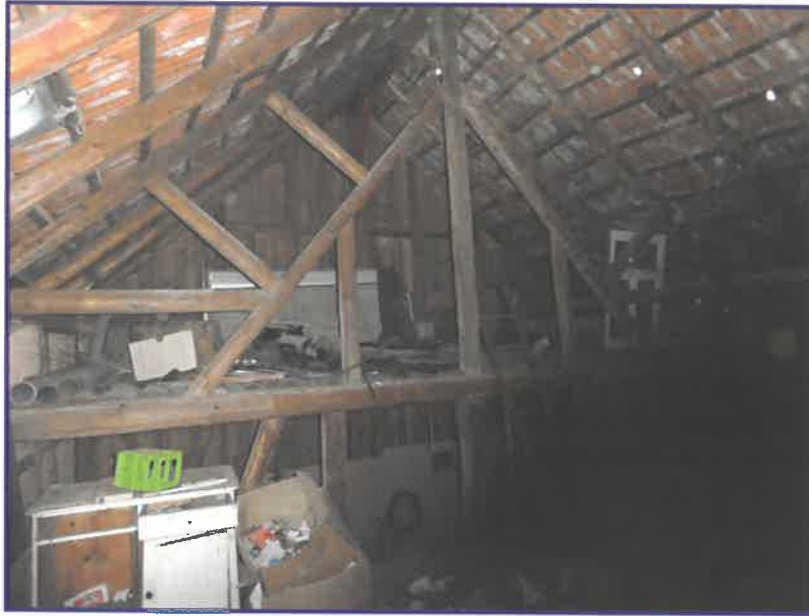
45. Bodenraum/ Tenne/ Barren – Ziegeldeckung zum Teil schadhaft/ unterseitig Ausblühungen

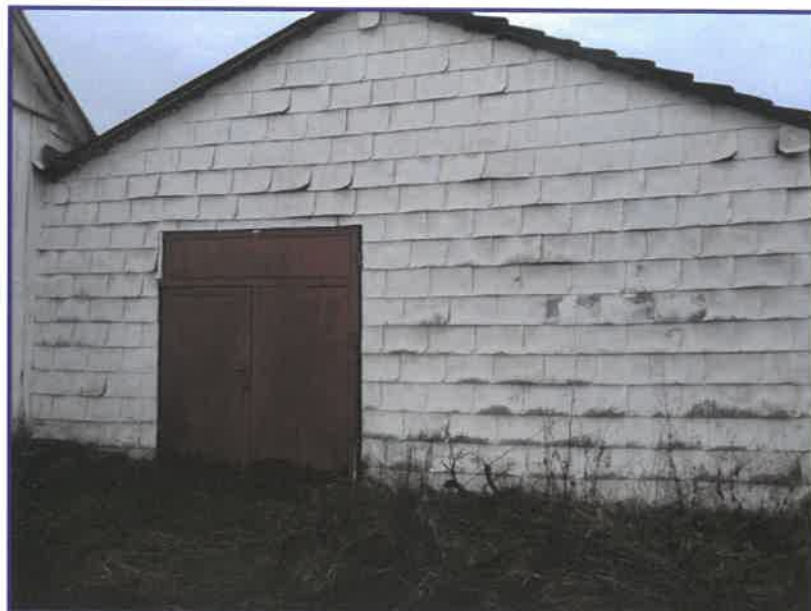
46. Ansicht Ost (Hofseite) – Schindelschirm stark verwittert/ Behang aufgequollen und Verwerfungen in der Oberfläche

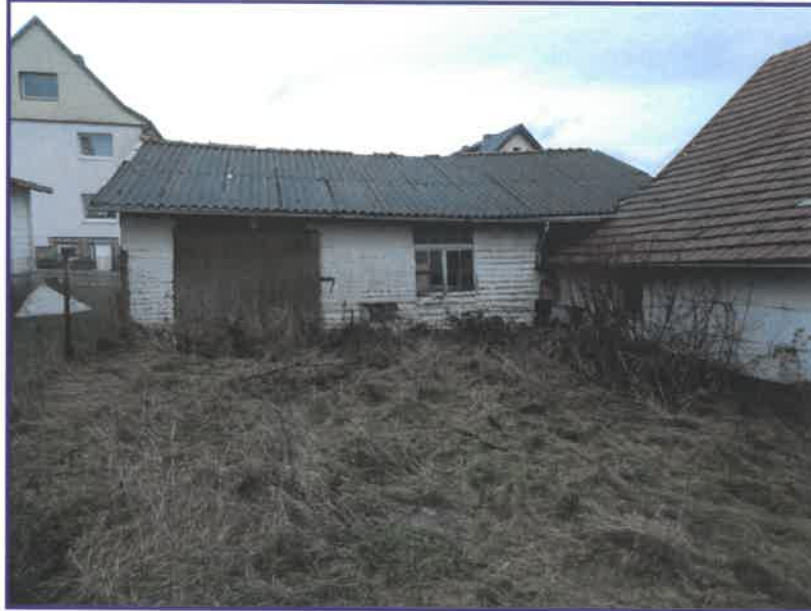
47. Ansicht Gartenseite – Fassadenbekleidung wie v. b. / Dach stark durchhängend/ Eindeckung und First in Teilbereichen schadhaft

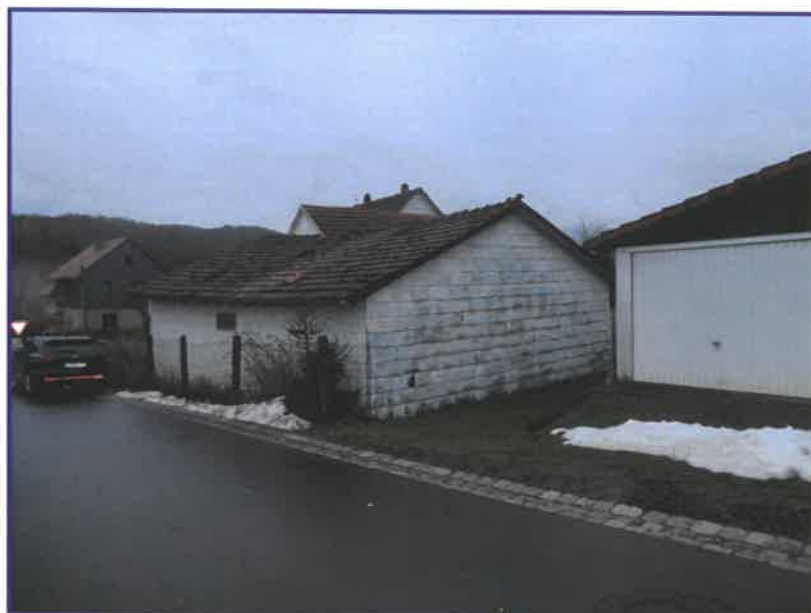
48. Teilansicht Nordwest – Zustand wie v. b.

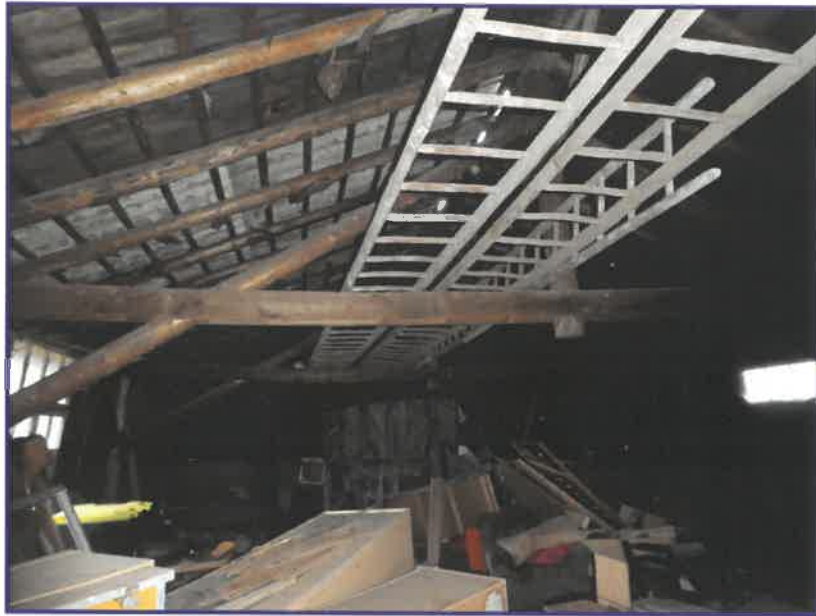
49. Innenansicht – Bauteilkonstruktion stark verformt/ Außenwände mit Ausbauchungen/ Bausubstanz abbruchreif

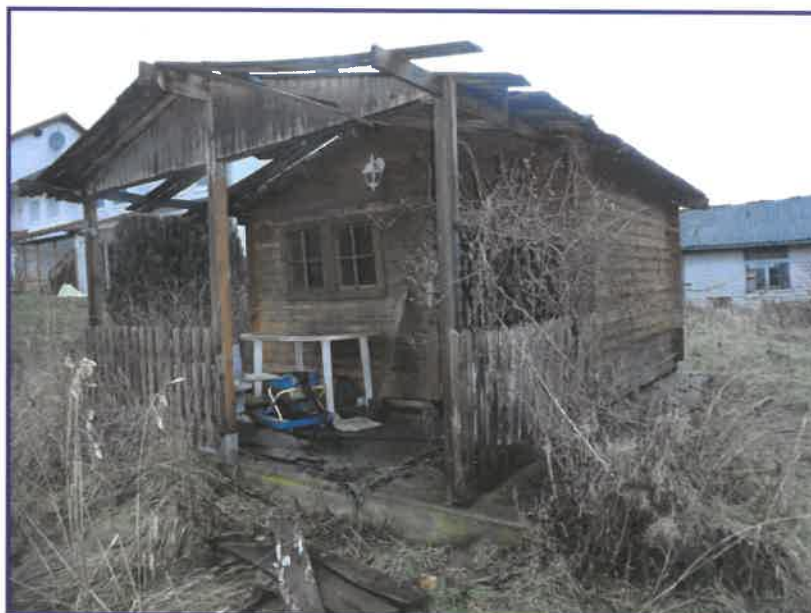
52. Gartenbereich mit abbruchreifer Holzlaube
