EXPOSÉ

**Bebauten Einfamilienhausgrundstück
Gemarkung Udestedt, Flur 1, Flurstück 302/2,
Wilhelm-Pieck-Straße 27 in D – 99198 Udestedt**

Verkehrswertes (Marktwert)

**Geschäfts-Nummer
K 25/23**

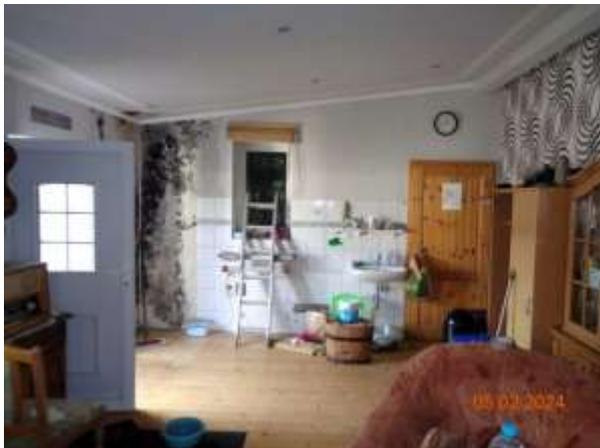
- es besteht umfassender Instandsetzungs-/Modernisierungsbedarf; des Weiteren besteht ein Beurteilungs-/Bewertungsrisiko bezüglich Umfang des vorhandenen Schädlingsbefall in nicht sichtbaren, verkleideten Bereichen, Feuchtigkeitsschäden mit Schwarzsimmelbildung, tatsächlicher Zustand der konstruktiven Bauwerksteile im Erdgeschoss auf Grund vorhandener Verkleidung / Dämmung (sowohl außen als auch innen) sowie fehlender Zugang zum Keller

Bild 3: Innenansicht separater Wohnraum im hofseitigen
Wohnhausanbau;
Schwarzsimmelbildung linksseitig (Anschlussbereich
zum Wohnhaus);
mittig Badfenster vom Wohnhaus;
rechts Kellertür (keine Zugangsmöglichkeit)

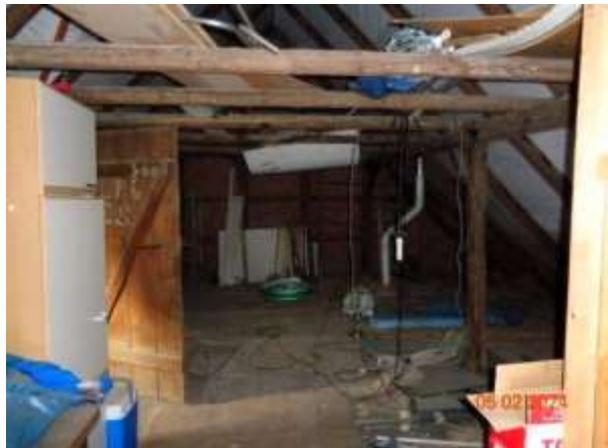
- Raumkonstellationen und Raumgrößen tragen dem historischen Gebäudecharakter Rechnung und sind als kleinteilig zu bezeichnen
- die vorhandene Wohnfläche im Erdgeschoss beträgt ca. 90 m²; das nicht ausgebaute Dachgeschoss bietet eine Ausbaureserve von ca. 40 m² an-rechenbarer Wohnfläche

Bild 4: nicht ausgebautes Dachgeschoss

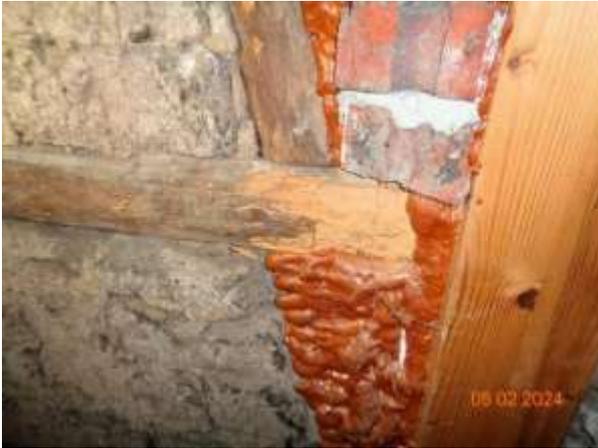
Bild 5: partieller Schädlingsbefall am Fachwerkgiebel des Wohnhauses südseitig; in anderen, nicht sichtbaren Bereichen weiterer Befall nicht ausschließbar

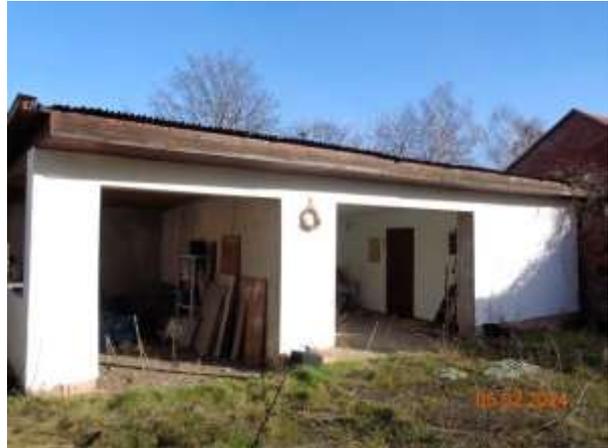
- das Neben-/Hofgebäude für Garagen- und Lagernutzung datiert aus jüngerer Entstehungszeit; ist funktionsnotwendig und nachhaltig nutzbar; der Zustand ist gut; es bestehen jedoch offene Restleistungen
- die vorhandenen Flächenbefestigungen (Ortbeton und Betongehwegplatten) sind allgemein schadhaft und verbraucht
- die vorhandenen Einfriedungen sind instandsetzungsbedürftig; jedoch sonst in einem soliden Zustand

Bild 6: Neben-/Hofgebäude für Garage/Lager oder ähnliches
