**ÜBERSICHTSPLAN REGIONAL  
 ÜBER DAS GRUNDEIGENTUM  
 ZUM VERKEHRSWERTGUTACHTEN K 29/ 25  
 GEMARKUNG THEMAR, FLUR 0, FLURSTÜCK 56  
 SCHUHMARKT 7, 98660 THEMAR**

ÜBERSICHTSPLAN ÖRTLICH  
 ZUM VERKEHRSWERTGUTACHTEN K 29/ 25  
 ÜBER DAS GRUNDEIGENTUM  
 GEMARKUNG THEMAR, FLUR 0, FLURSTÜCK 56  
 SCHUHMARKT 7, 98660 THEMAR

**Fotodokumentation**

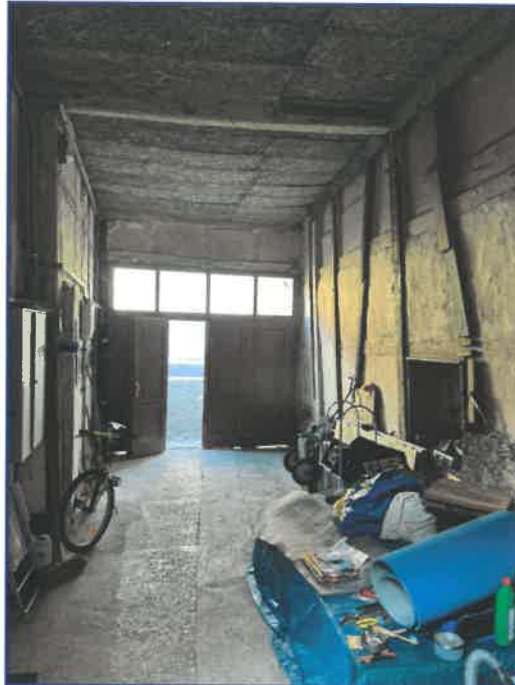
5. Durchfahrt Blickrichtung Eingangstor – links Wohnhaus EG mit HA-Anlagen/  
Wand- und Deckenoberflächen unfertig/ keine Oberflächenbeschichtung

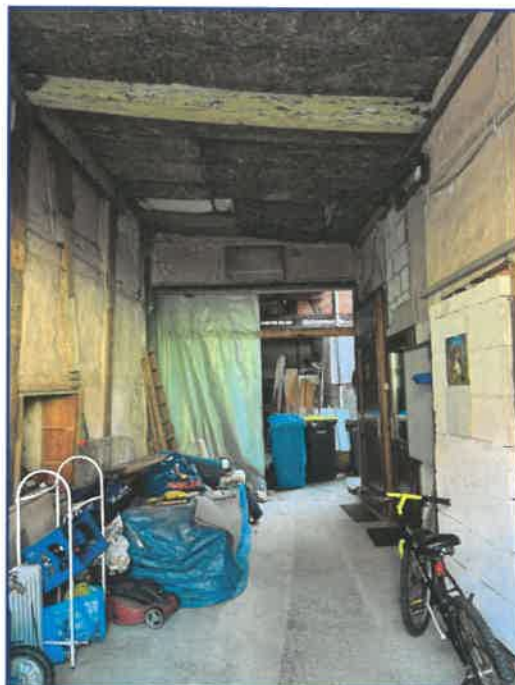
6. Durchfahrt Blickrichtung Innenhof – Ausbaurzustand wie vor

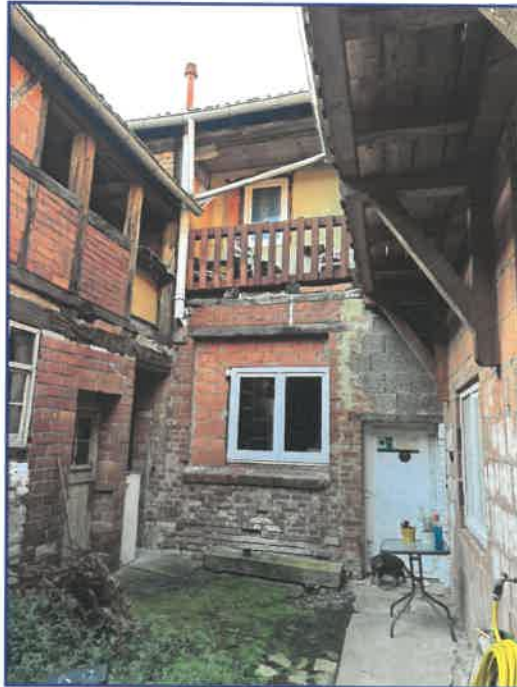
9. Innenhof Blickrichtung Süd – rechts Wohnhaus/ Bildmitte Seitenflügel mit Technikraum im EG und Badausbau im OG/ links Hinterhaus ursprünglicher Bauzustand mit Bauteilschäden im Fassadenbereich

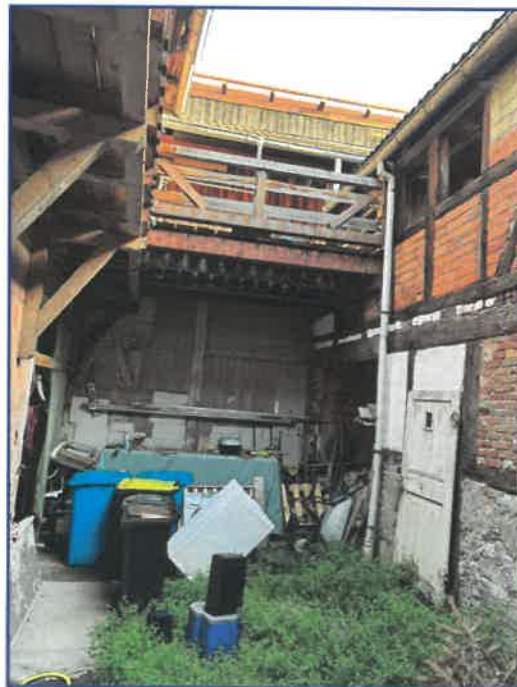
10. Innenhof Blickrichtung Nord – Bildmitte überbaute Terrasse/ links Wohnhaus mit Laubengang/ rechts Hinterhaus Ausbauzustand wie vor

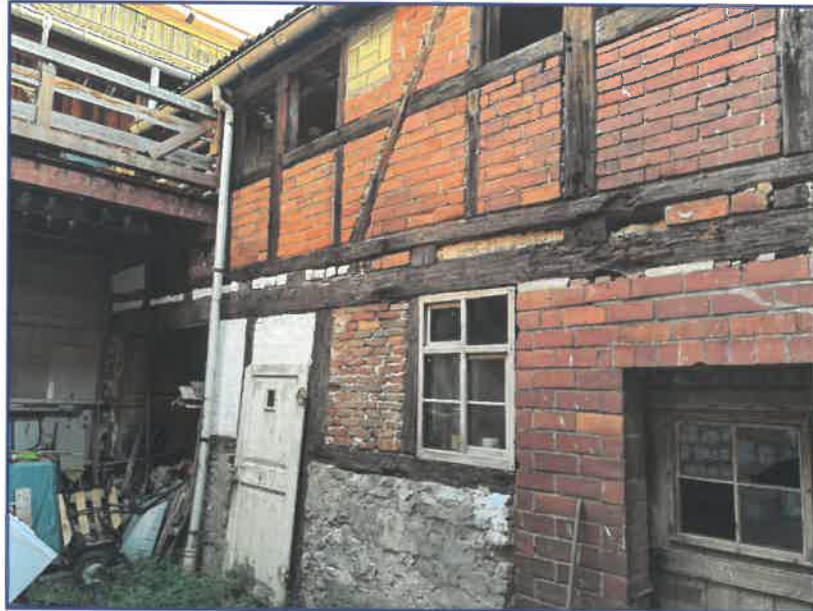
11. Teilansicht Hinterhaus mittlerer und nördlicher Gebäudebereich –  
Bauteilschäden an Holzbauteilen und Gefachen der Fachwerkkonstruktion,  
Massivbauteile, Fenster und Türen

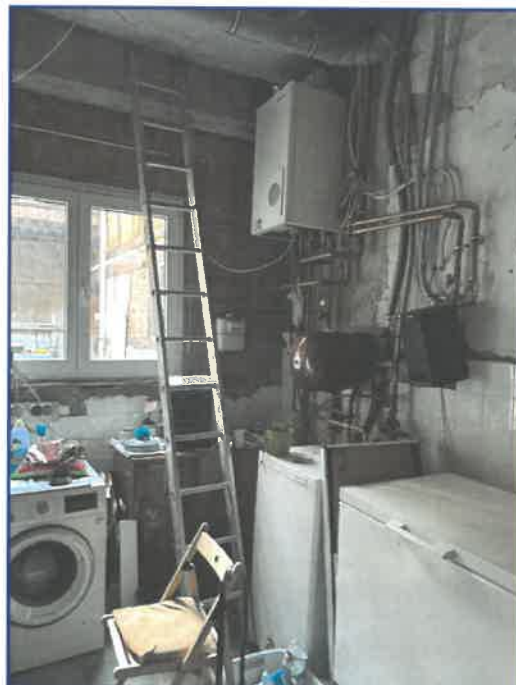
12. Innenansicht Technikraum mit Therme und Warmwasserspeicher – Leitungen  
überwiegend ungedämmt/ Elektroleitungen lose verlegt/ Bauteiloberflächen  
schadhaft

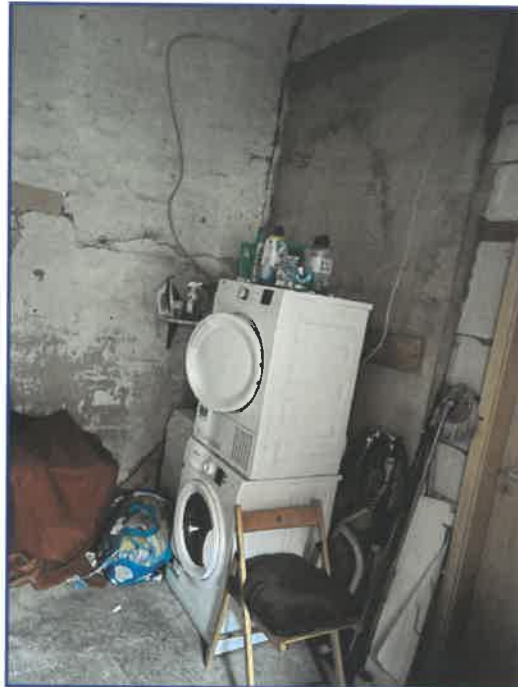
**13. Technikraum hinterer Raumbereich mit Zugang zum Wohnhaus EG-Wohnung –  
Ausbauzustand wie vor**

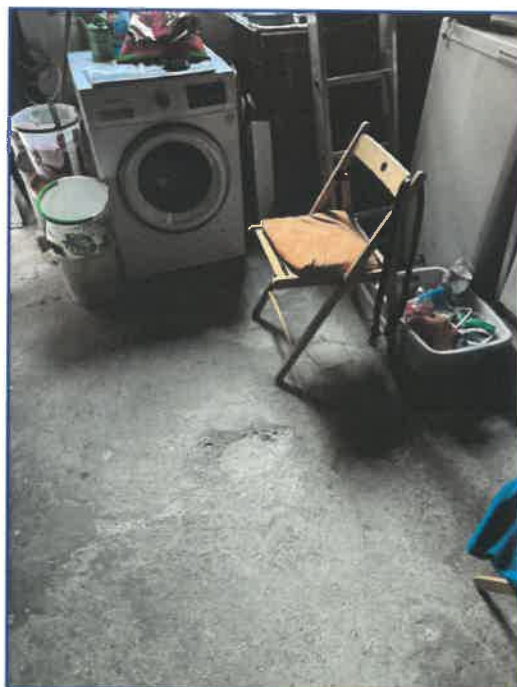
**14. Technikraum Teilansicht Boden – Betonoberflächen rissig/ allgemeiner  
Bauteilverschleiß**
