## Anlage 11

### Fotodokumentation

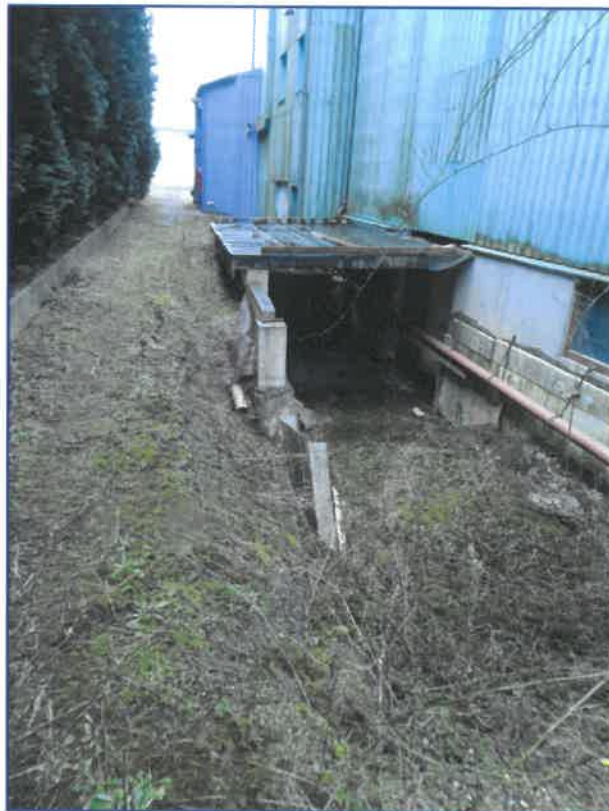
**6. Nördlicher Grundstücksbereich mit ehemaligen Zugang zu UG Hochregallager –  
Zugang teilweise verfüllt/ Behelfsüberdachung schadhaft/ Grundstücksentwässerung  
behelfsmäßig verlegt/ Perimeterdämmung teilweise freiliegend**

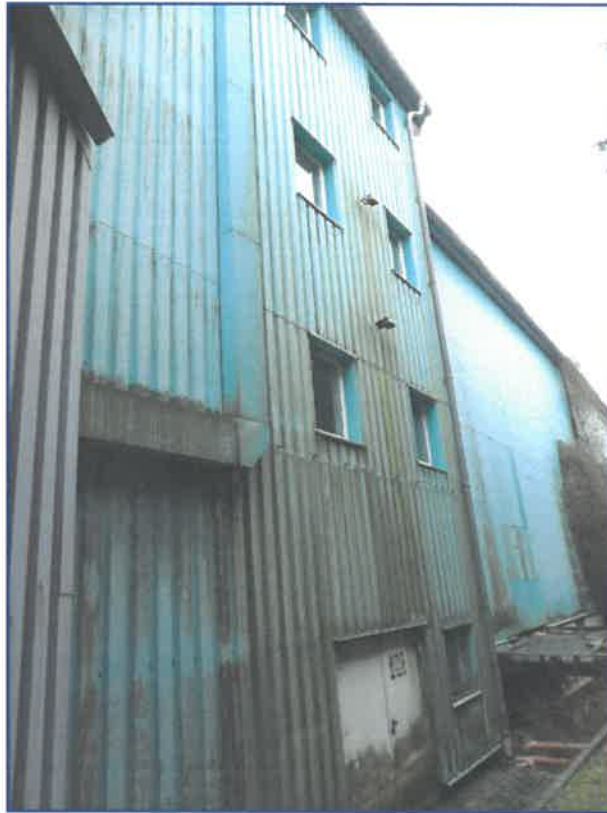
**7. Gebäudeansicht Nord – starker Algenansatz an Fassadenbekleidung/  
Dachentwässerung teilweise schadhaft**

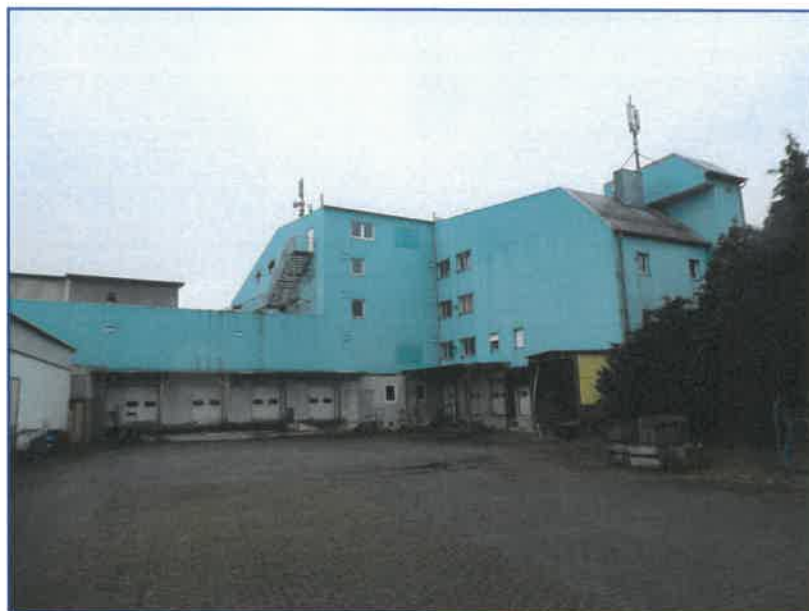
**8. Gebäudeansicht Nord Hauptgebäude/ Übergang Neubau (Erweiterungsbau) mit  
Ladezone EG – Fassadenteile mit Algenansatz/ Behelfsüberdachung Ladezone teilweise  
beschädigt**

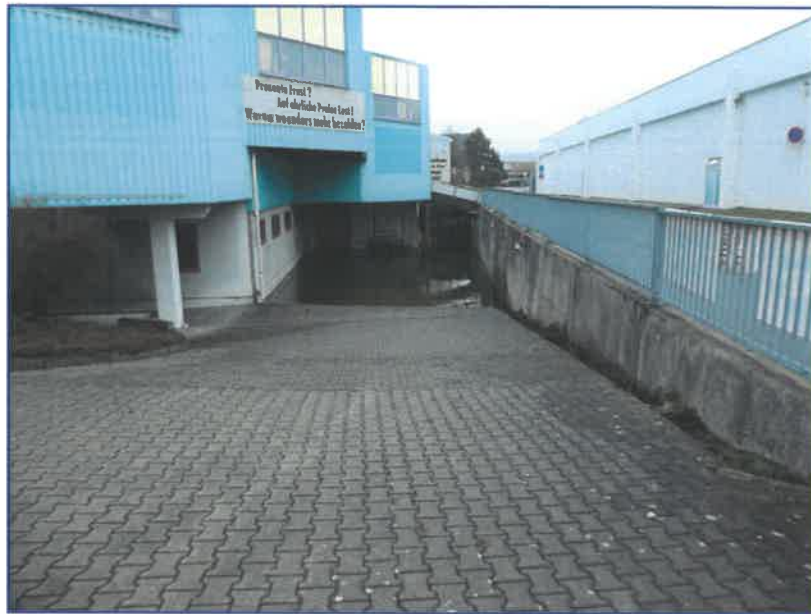
**11. Zufahrt zur Ladezone UG unterer Zufahrtsbereich – stehendes Wasser/  
Oberflächenentwässerung defekt**

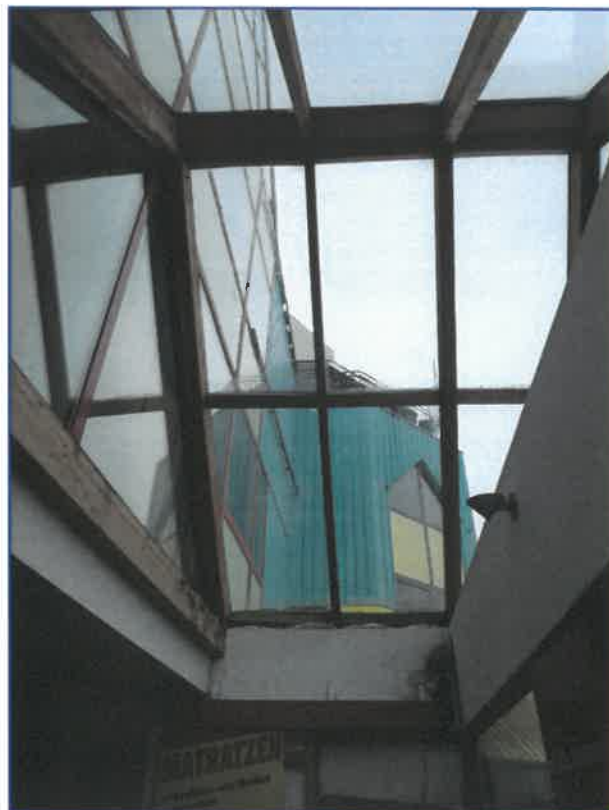
**12. Eingangsbereich – Dachverglasung teilweise undicht/ Schäden an Holzbauteilen und  
Verkleidungen**

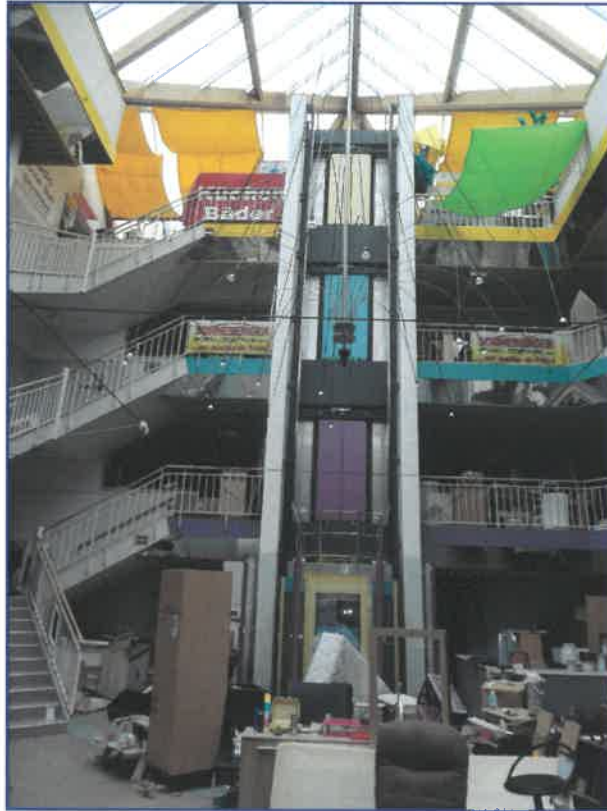
13. Zentralbereich mit Eingangshalle – Treppenzugänge und Kundenaufzug zu den jeweiligen Geschossebenen/ Warenbestände in allen Geschossbereichen/ teilweise verwahrloster Zustand

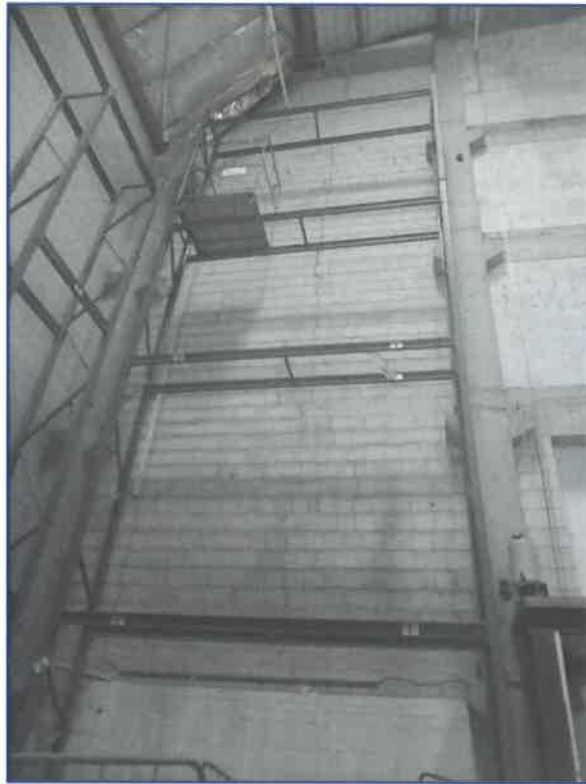
**27. Hochregallager Trennwand zum Treppenhaus – vertikale Rissbildung**

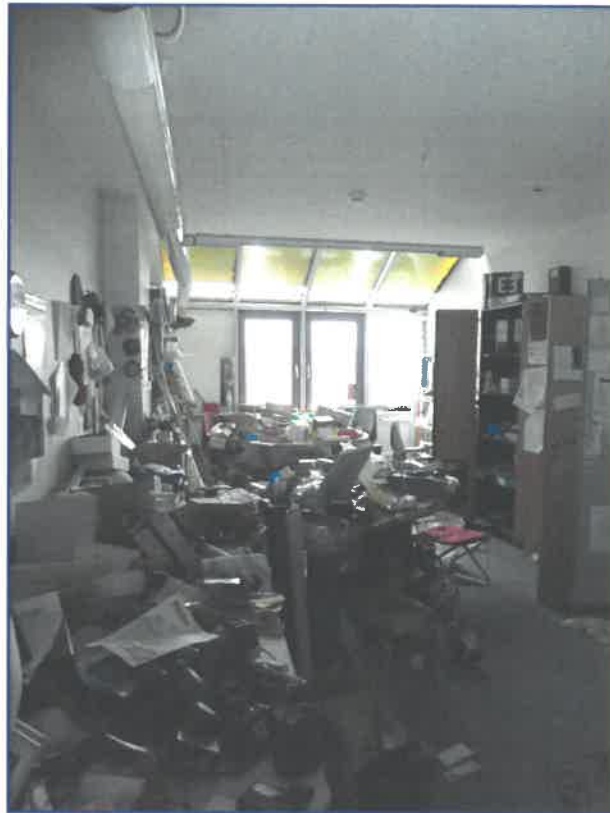
**31. 1. OG Neubau – ehemaliger Bürobereich/ verwahrloster Zustand**

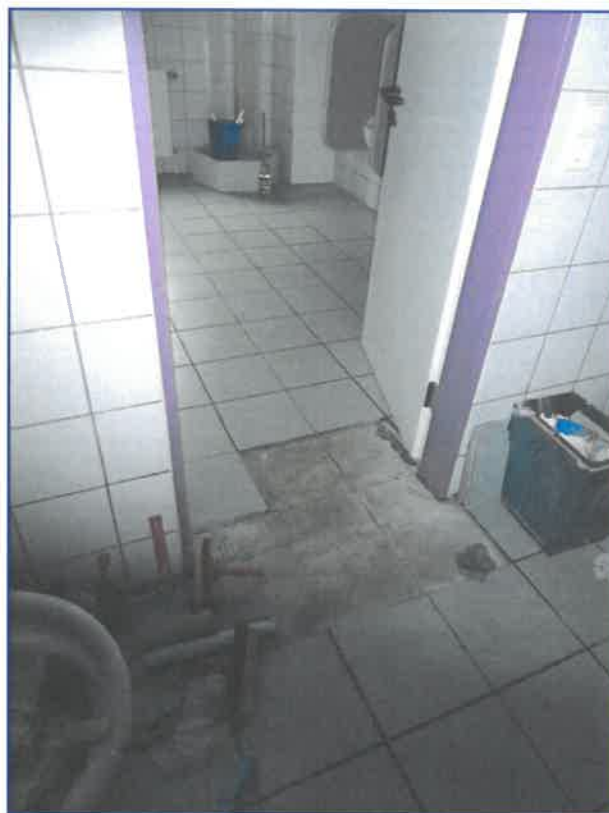
**34. 1. OG Neubau – Sozialbereich WC-Anlagen Herren/ Bodenbeläge teilweise schadhaft**

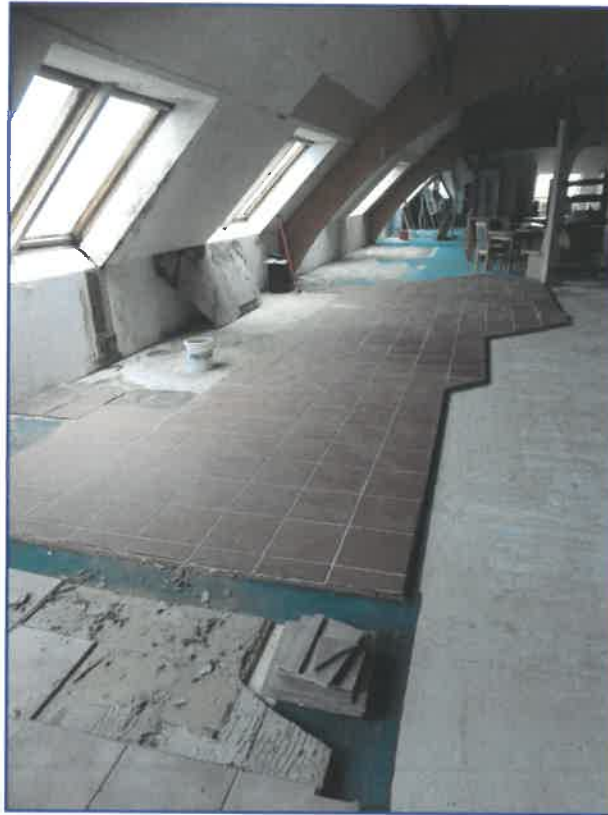
47. 1. DG Neubau Mansarde Gebäudesüdseite mit Nässeschäden infolge undichter Dach- und Fensteranschlüsse/ Wand-/ Deckenbekleidung schadhaft

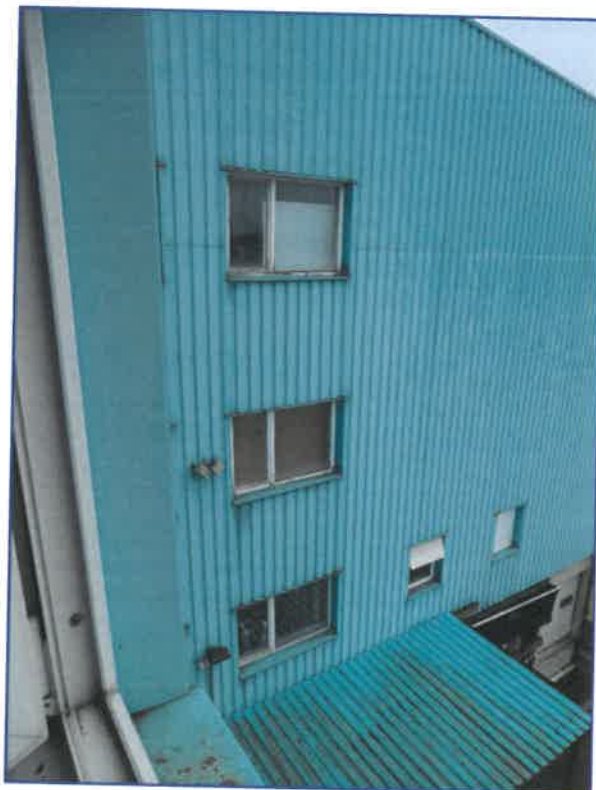
56. 2. DG Neubau Gebäudeseite Nordost – Holzfenster außenseitig mit erheblichen Verschleißerscheinungen/ Feuchte- und Holzschäden

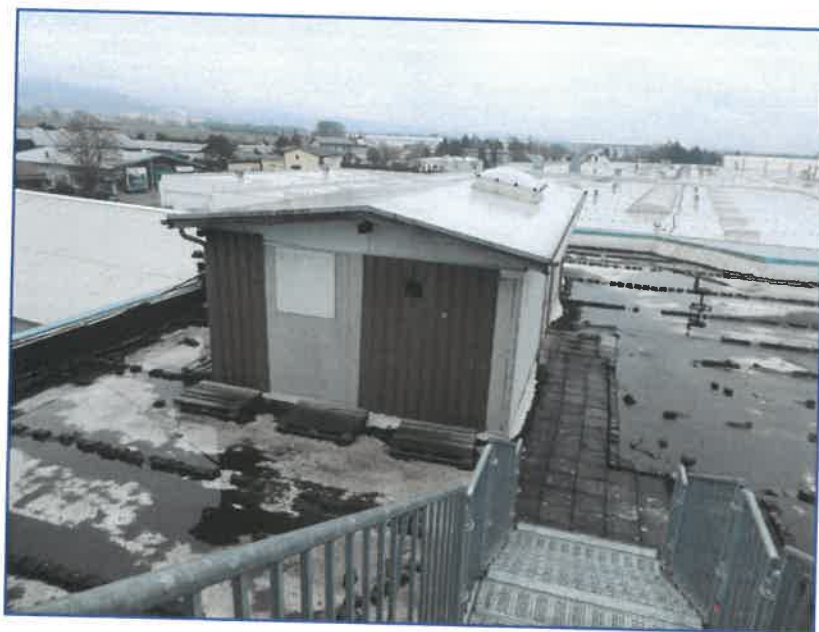
58. Rettungswegtreppe vom 1. DG zur Flachdachebene 1. OG – stehendes Wasser im Bereich der Dachebene/ Flachdachabdeckung mittels Betonpflastersteine beschwert
