**ÜBERSICHTSPLAN REGIONAL
ZUM VERKEHRSWERTGUTACHTEN K 44/ 24
ÜBER DAS WOHNUNGSEIGENTUM
UNN, FLUR 0, FLURSTÜCK 251/3 UND 252/4
EER STRÄßE 42-50, 98667 SCHLEUSEGRUND**

ÜBERSICHTSPLAN ÖRTLICH
ZUM VERKEHRSWERTGUTACHTEN K 44/24
ÜBER DAS WOHNUNGSEIGENTUM
GEMARKUNG UNTERNEUBRUNN, FLUR 0, FLURSTÜCK 251/3 UND 252/4
GABELER STRASSE 42-50, 98667 SCHLEUSEGRUND

Gabeler Straße 50, 98667 Schleusegrund
Gemarkung Unterneubrunn, Flur 0, Flst. 251/3 und 252/4

Fotodokumentation

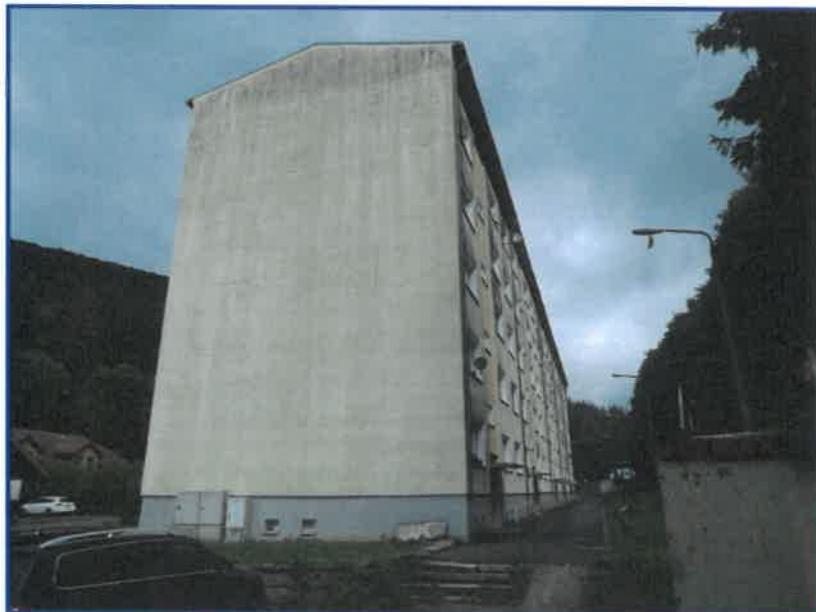
**4. Gebäudeansicht Süd beginnend mit Haus Nr. 42 – Fassadenbereich starke
Schlieren- und Algenbildung**

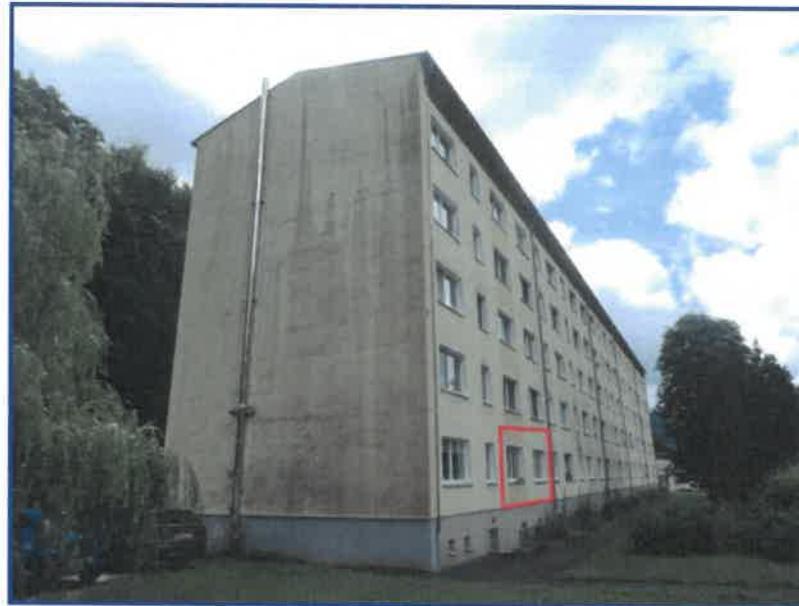
5. Gebäudeansicht Nordwest mit Darstellung Eigentumswohnung Nr. 9 –
Fassadenbereich starke Schlieren- und Algenbildung/ Edelstahlschornstein für
Zentralheizungsanlage

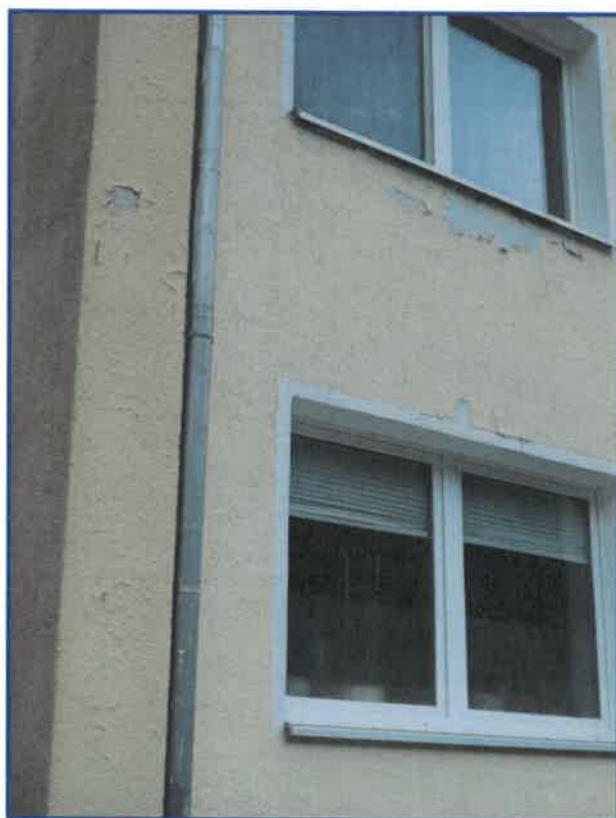
6. Fassade Teilansicht Nordwest mit Oberflächenschäden

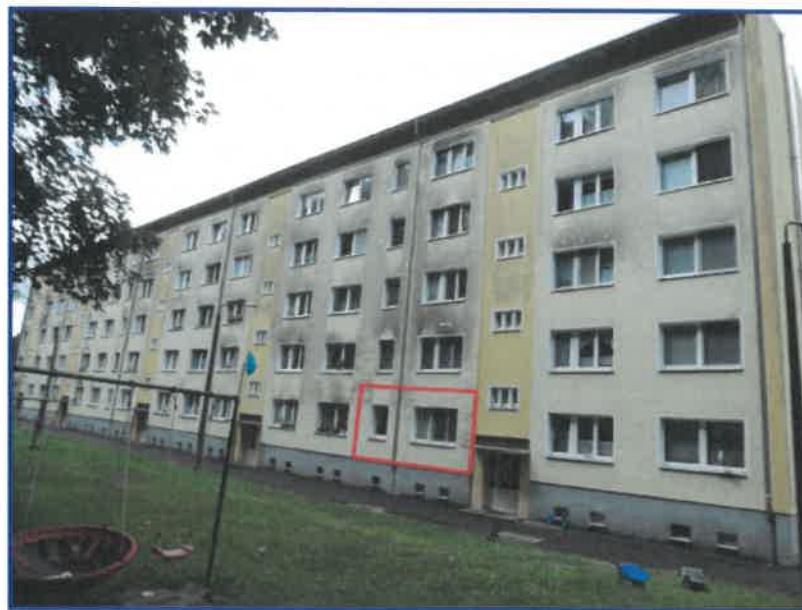
8. Gebäuderückansicht mit Darstellung Eigentumswohnung –
Fassadenzustand wie v. b.

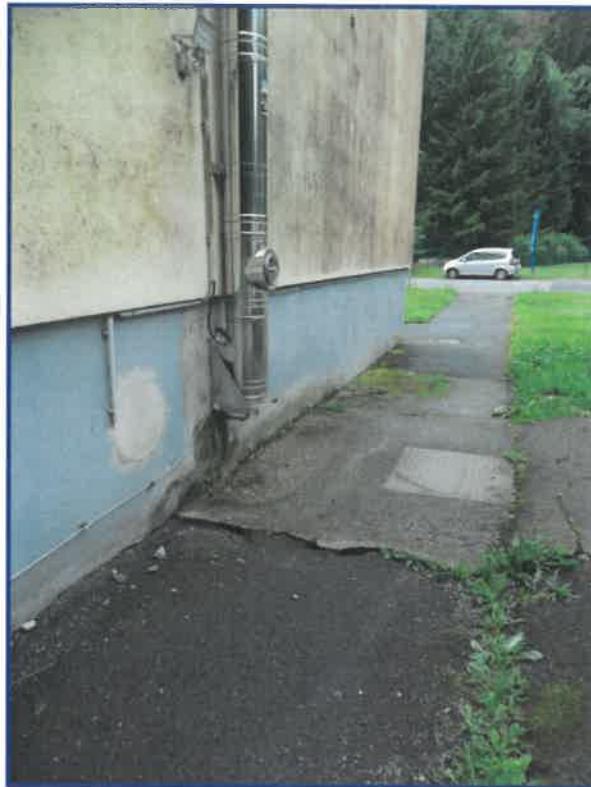
9. Teilansicht Sockelbereich Giebelansicht Nord – Fassadenschäden wie v. b.

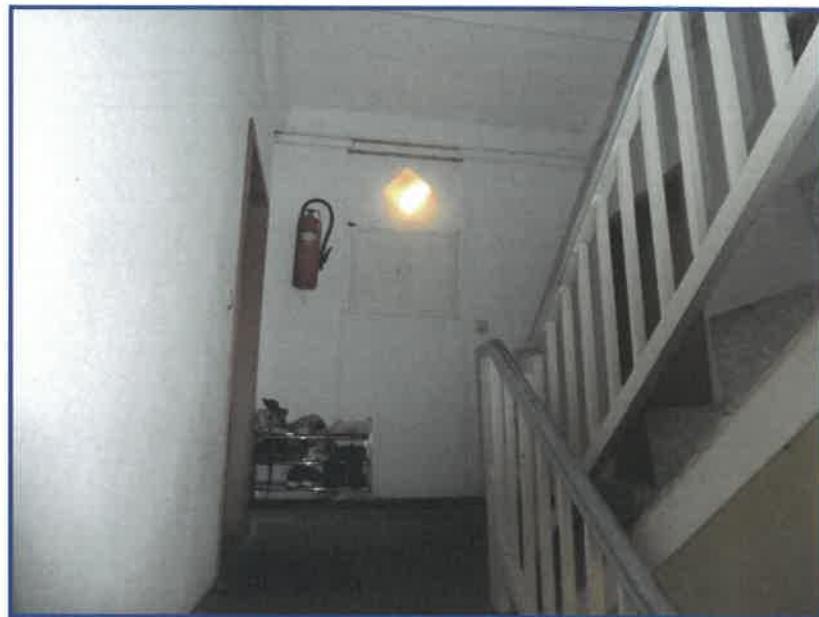
11. Treppenhaus zum Erdgeschoss – Bewertungsobjekt WE Nr. 9 links – Allgemeine Gebrauchsschäden

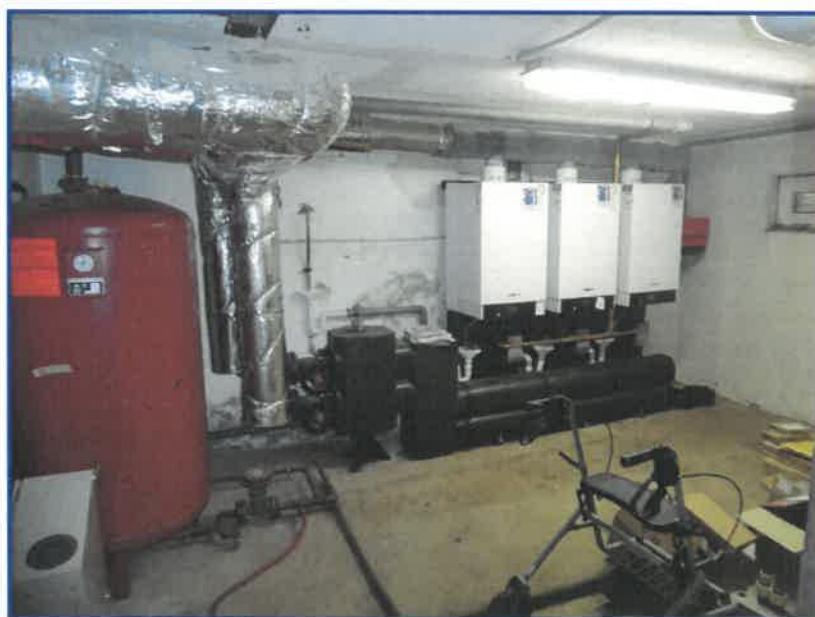
14. Technikraum mit Heizungsanlage, 3 Gasthermen und Ausgleichsgefäß – Wand- und Bodenbereich mit Feuchteschäden

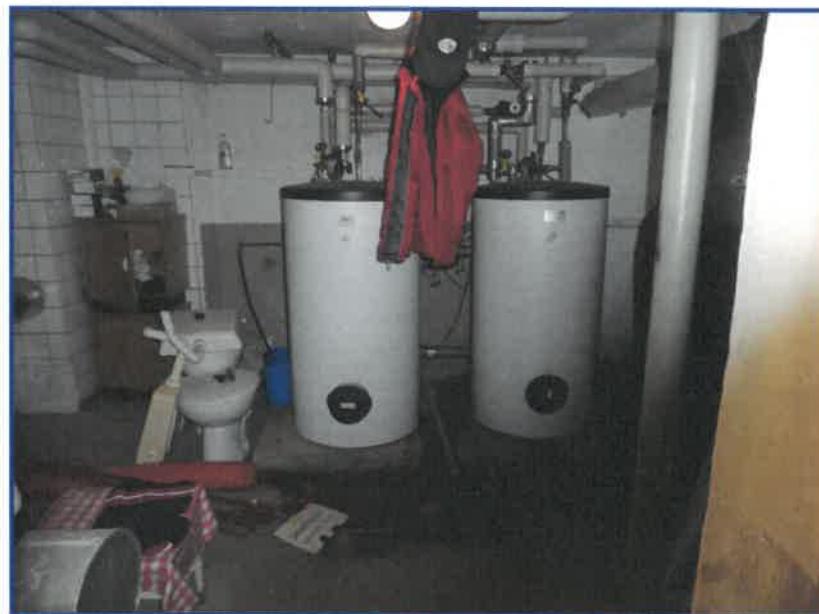
**16. Technikraum Sanitärbereich mit Warmwasserspeicher und Verteilungsleitungen –
Oberflächen mit sichtbaren Gebrauchserscheinungen**

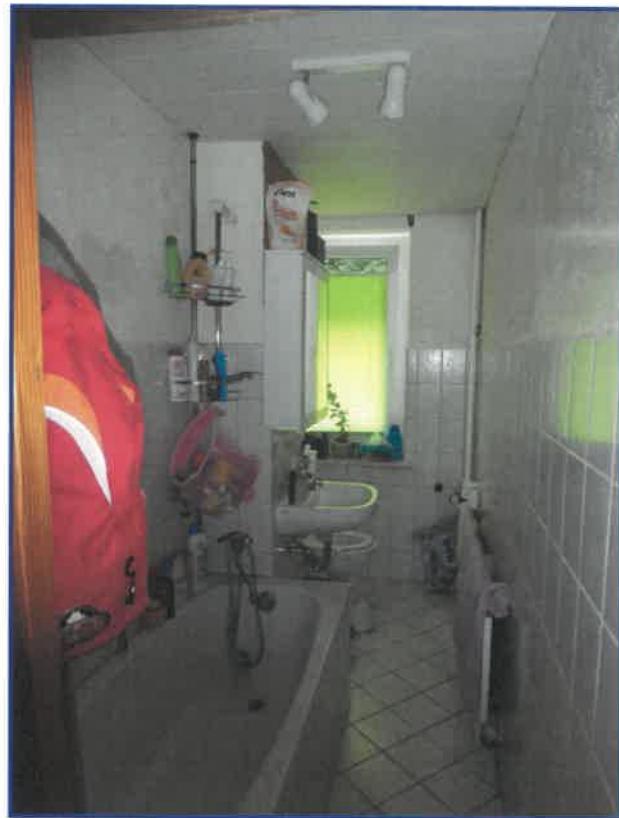
25. Bad – Putzoberflächen mit Gebrauchsschäden

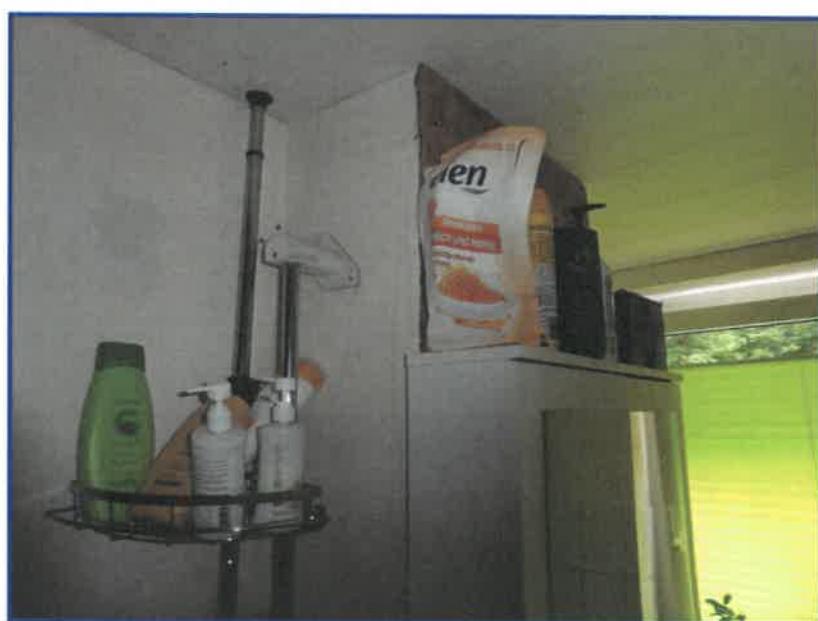
26. Bad – Teilbereich Versorgungsschacht – unfertige Oberflächen/ Bekleidungen

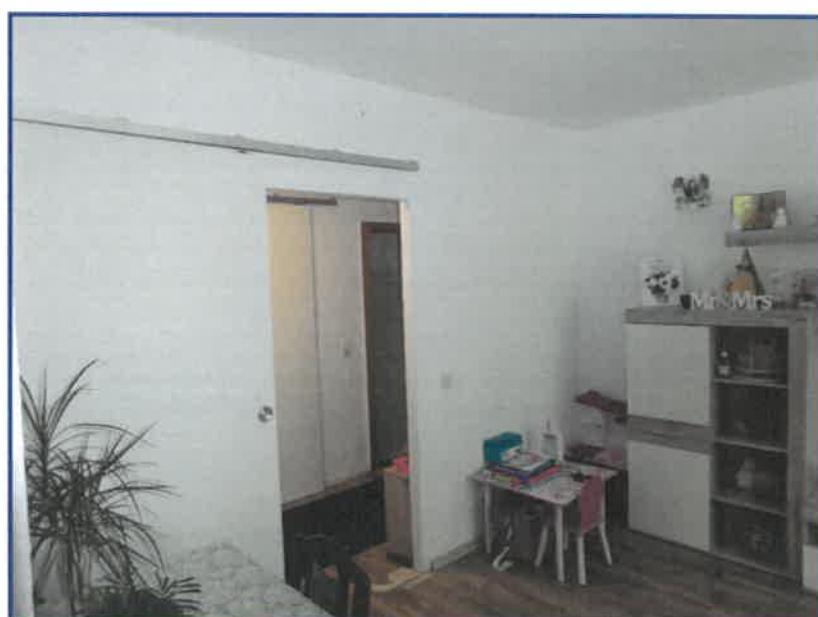
28. Wohnzimmer Blickrichtung Flur – Schiebetür mit Laufschienen/ Schäden an Belagsoberflächen sichtbar
