# Verkehrswertgutachten

**Wohngrundstück mit Zweifamilienhaus (177,69 m<sup>2</sup> Wohnfläche)  
und Nebengebäude (Doppelgarage)**

**Neustädter Straße 13 in 98667 Schönbrunn**

**AZ: K 44/18 - XXX ./ XXX -**

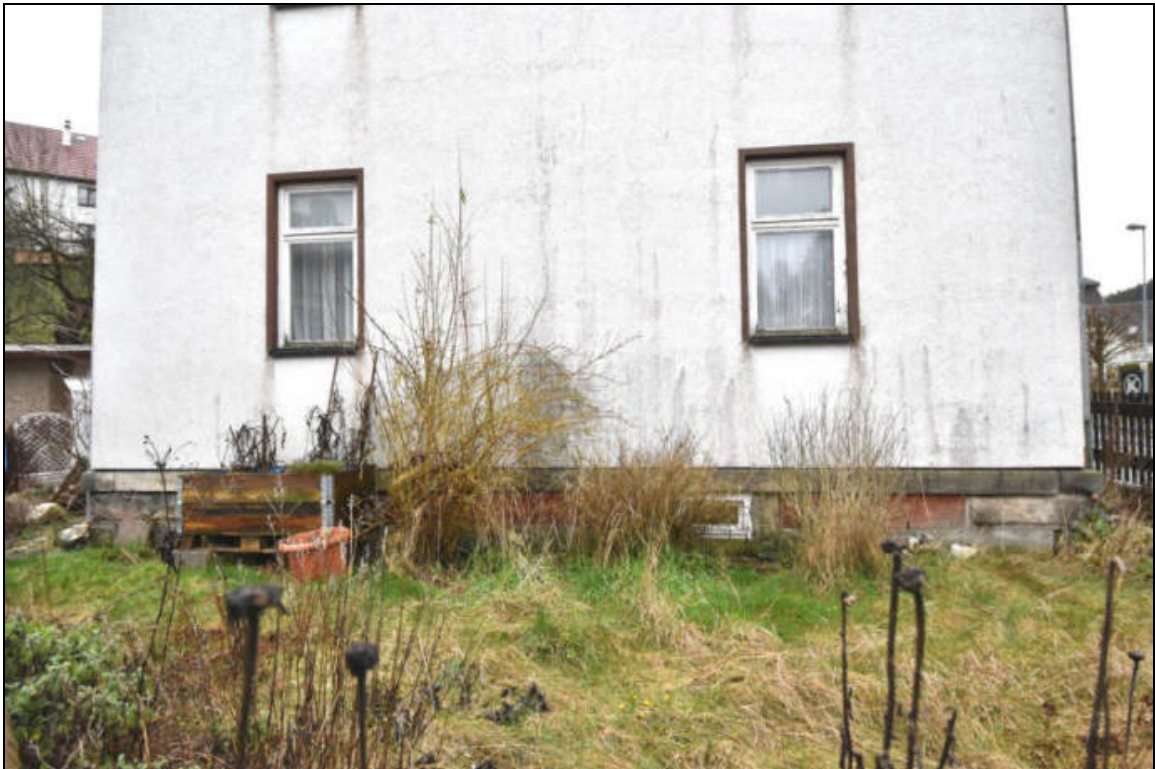
7

Zweifamilienhaus, südwestliche Giebelseite, sanierungsbedürftige  
Wärmedämmfassade

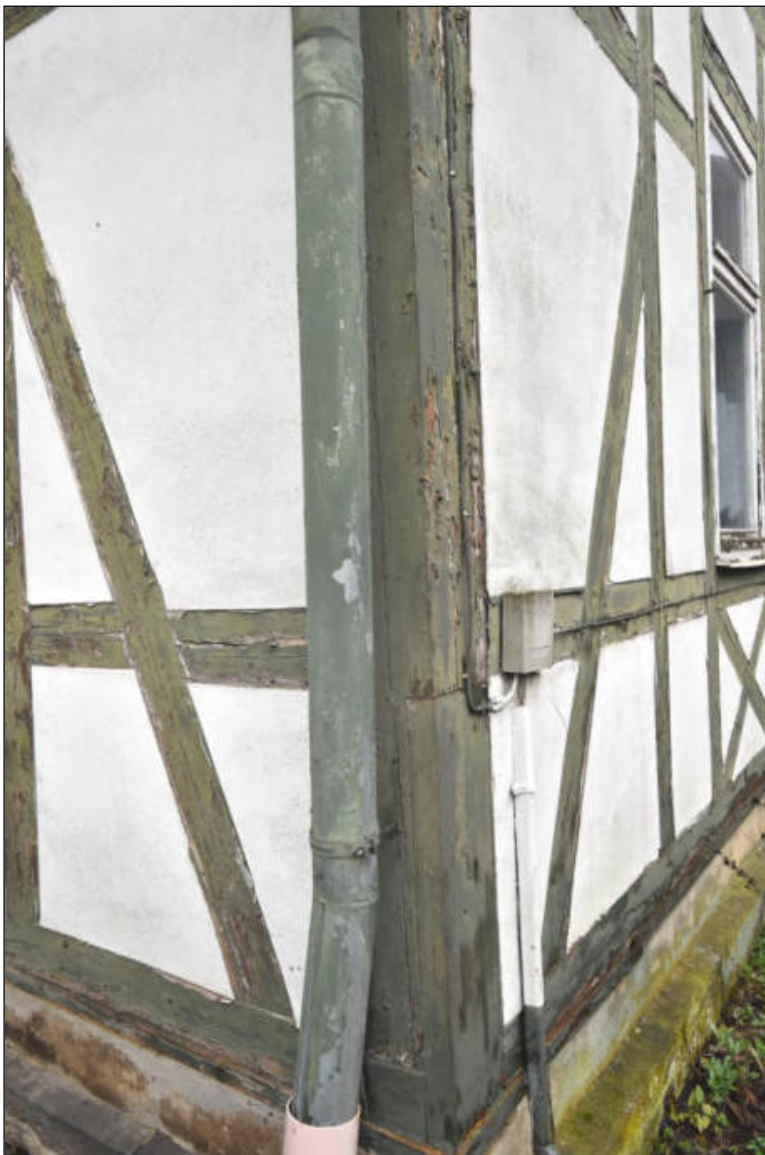
9

- Wärmetechnische Eigenschaften der Umfassungskonstruktion entsprechen nicht heutigen Anforderungen
  - . Außenwände
  - . Fenster
  - . Geschossdecken
- schadhafte Fachwerkfassade (Bild 8 – 10)
  - . Anstrich- und Gefacheputzschäden
  - . stellenweise geschädigte Fachwerkbereiche (Sockelschwelle und aufsteigend)
- sanierungsbedürftige Wärmedämmverbundfassade (Giebelseite Südwest, Bild 7)
- nordseitige Fassadendurchfeuchtung aufgrund undichter Dachentwässerung (Bild 6)
- Für die unbeschichtete Asbestplatten-Fassade der hinteren Traufseite besteht zwar kein Sanierungszwang; es ist jedoch von steigenden Sanierungskosten und einer eingeschränkten Marktakzeptanz auszugehen.

- Holzschäden durch feuchtigkeitsbedingten Pilzbefall im tragenden Erdgeschossbereich des auskragenden Obergeschossers (Eingangsüberdachung) sowie im Schwellbereich / aufsteigende Ständer
- überwiegend erneuerungsbedürftige Fenster
- sanierungsbedürftige Haustür (Pilzbefall der ungenügend geschützten Außenoberfläche)
- teilweise Witterungsschäden an erneuerten Fenstern

Zweifamilienhaus,  
Gebäudeostecke,  
Fachwerkschäden im  
Eckständer- und  
Schwellbereich durch  
Feuchtigkeitseinwirkung,  
nicht fachgerecht erfolgter  
Ersatz von substanz-  
geschädigtem Bereich

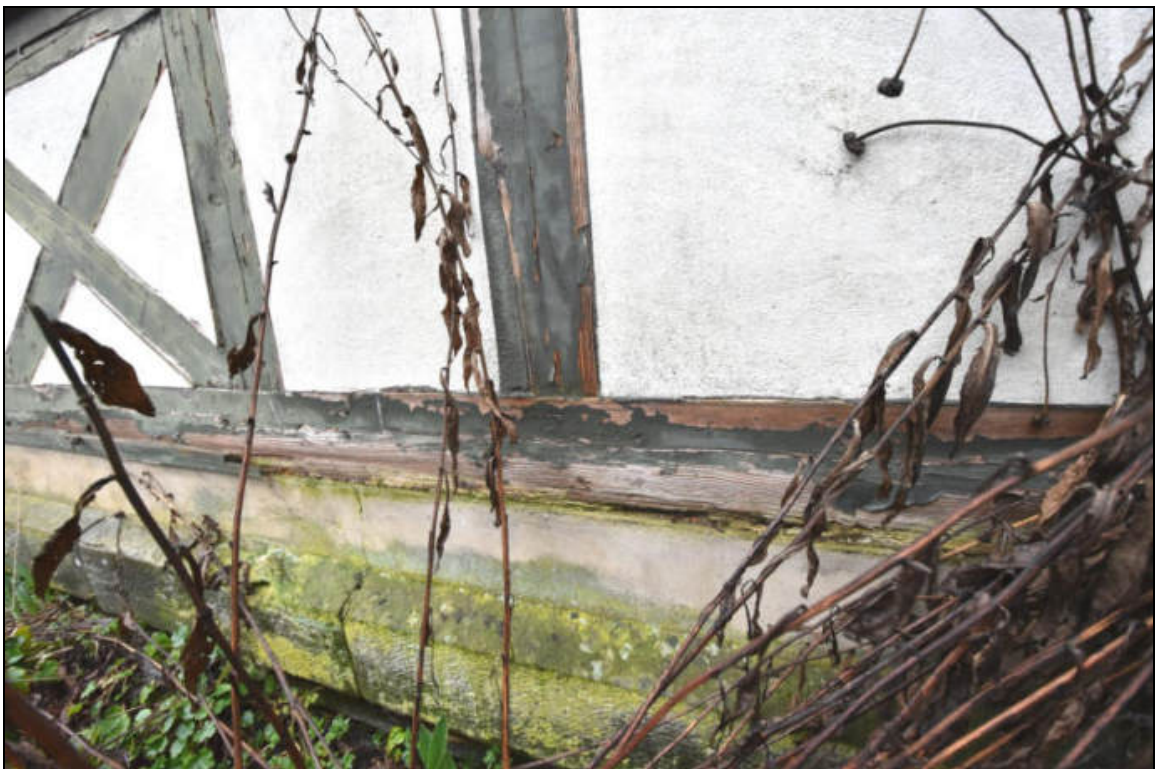
10

Nebenliegender Bereich, Schäden im Schwellauflager

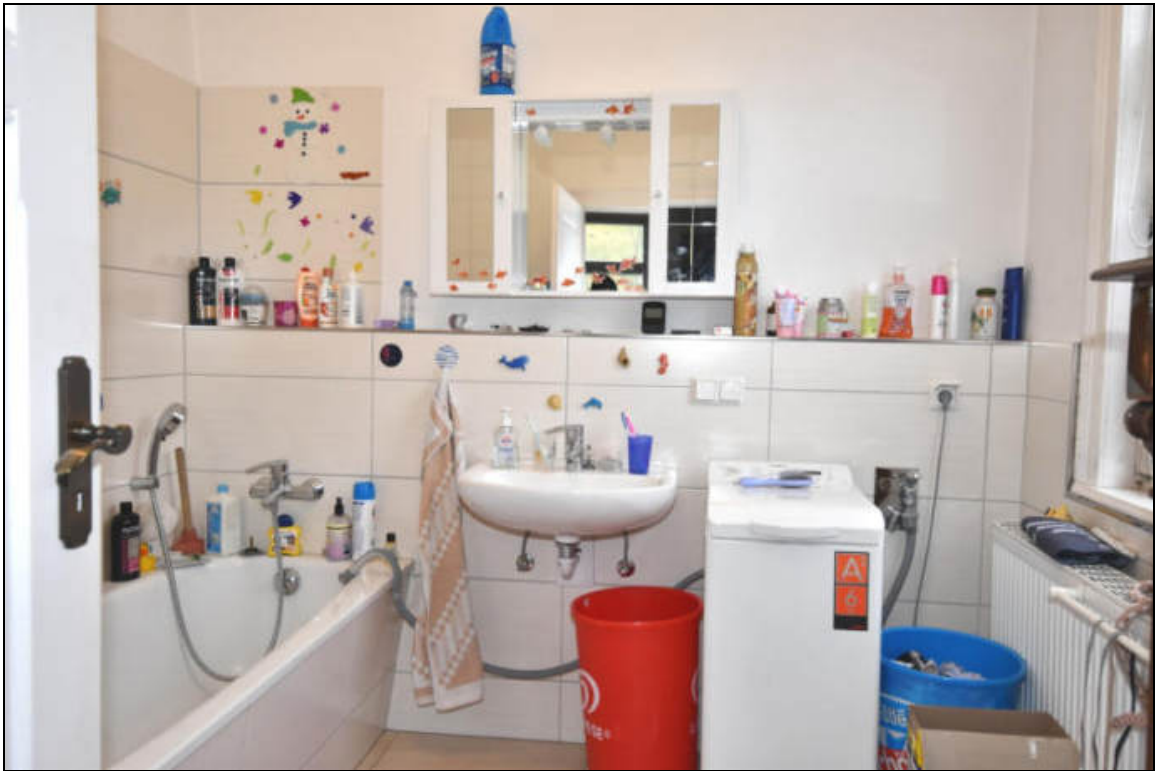
21

Obergeschoss, Bad, Erneuerung 2016 aufgrund eines Feuchtigkeitsschadens

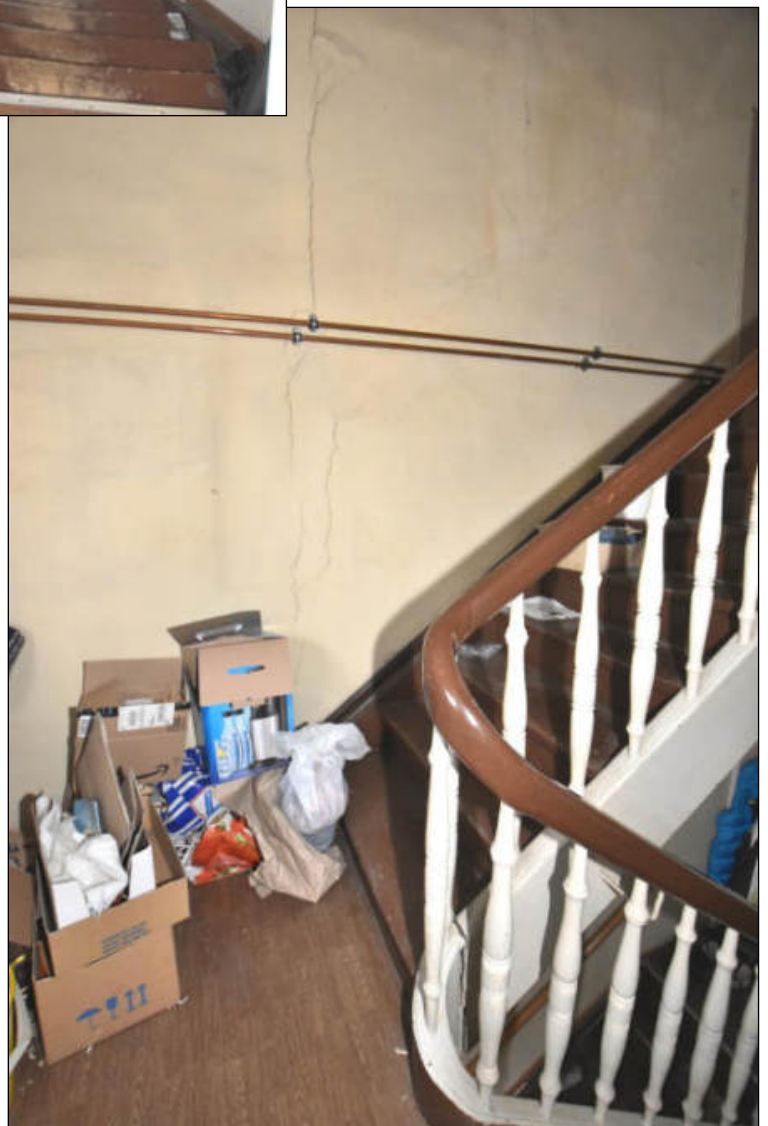
24

- sanierungsbedürftige Geschosstreppe (vor allem Trittstufen)
- Verformungen, Wandrissbildungen zum hinterseitigen Anbau, Spaltbildungen der Treppenwange
- erneuerungsbedürftiger Fußbodenbelag
- erneuerungsbedürftige Elektroinstallation
- sanierungsbedürftiger Wand- und Deckenputz

Übergangsbereich zum  
Dachgeschoss,  
Wandrissbildungen,  
Spaltbildung der  
Treppenwange aufgrund von  
Verformungen

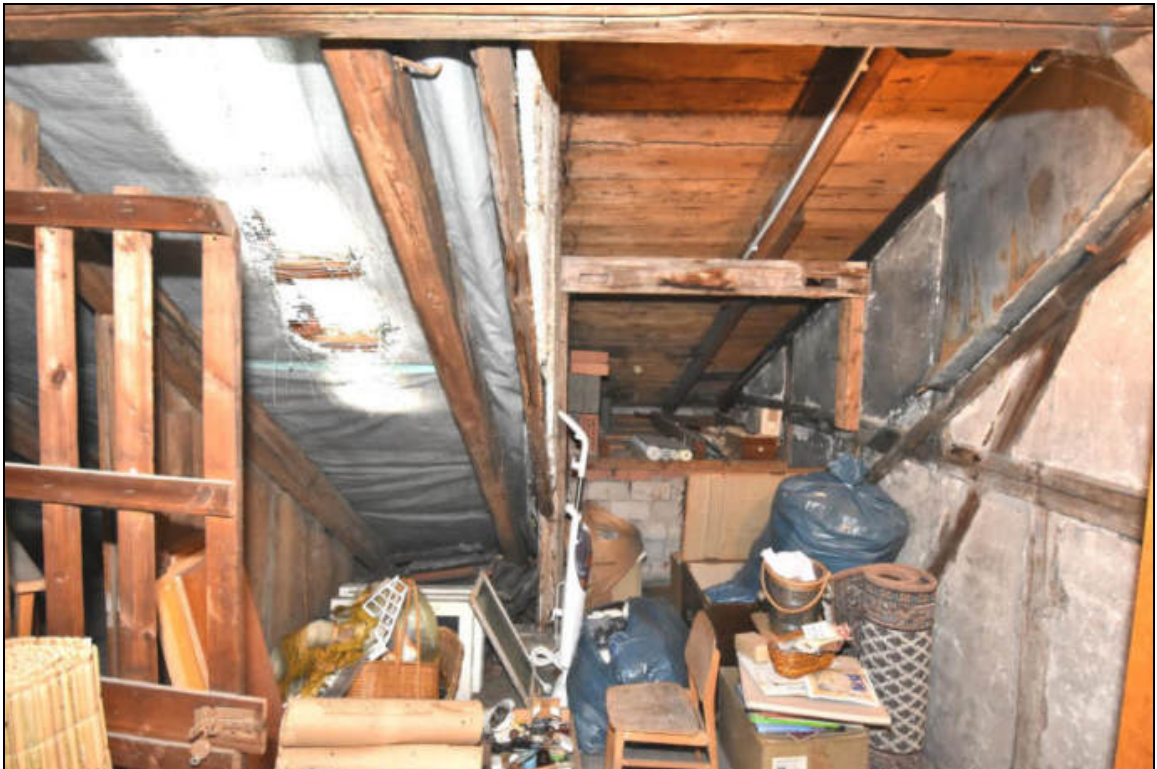
25

- erneuerungsbedürftiger bzw. instandsetzungsbedürftiger Schornsteinkopf; darüber hinaus bestehen Durchfeuchtungen, die sich nach unten ausbreiten (vgl. Feuerstättenschau vom 28.08.2019)
- Dachundichtigkeiten des hinterseitigen Anbaus
- durch Lichteinwirkung stellenweise zerstörte Unterspannbahn der Dacheindeckung

Dachboden mit schadhafter Unterspannbahn durch Lichteinwirkung (Zerfall)

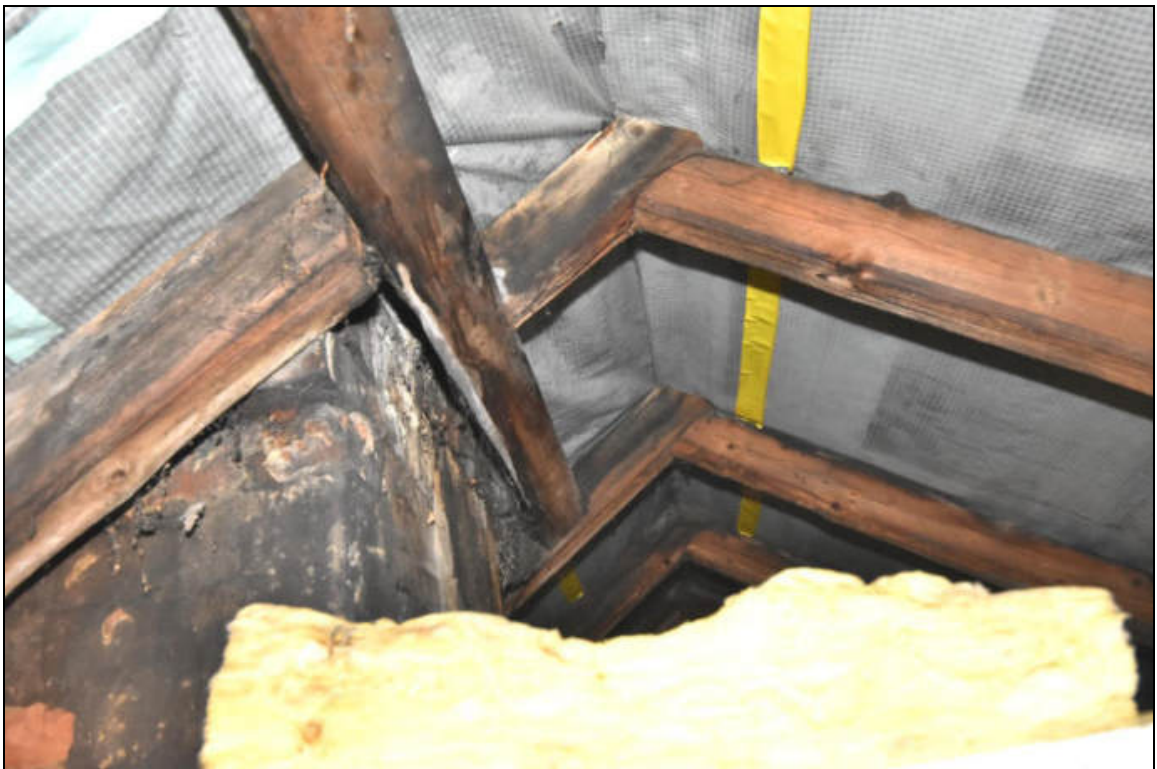
26

Schornsteinkopf

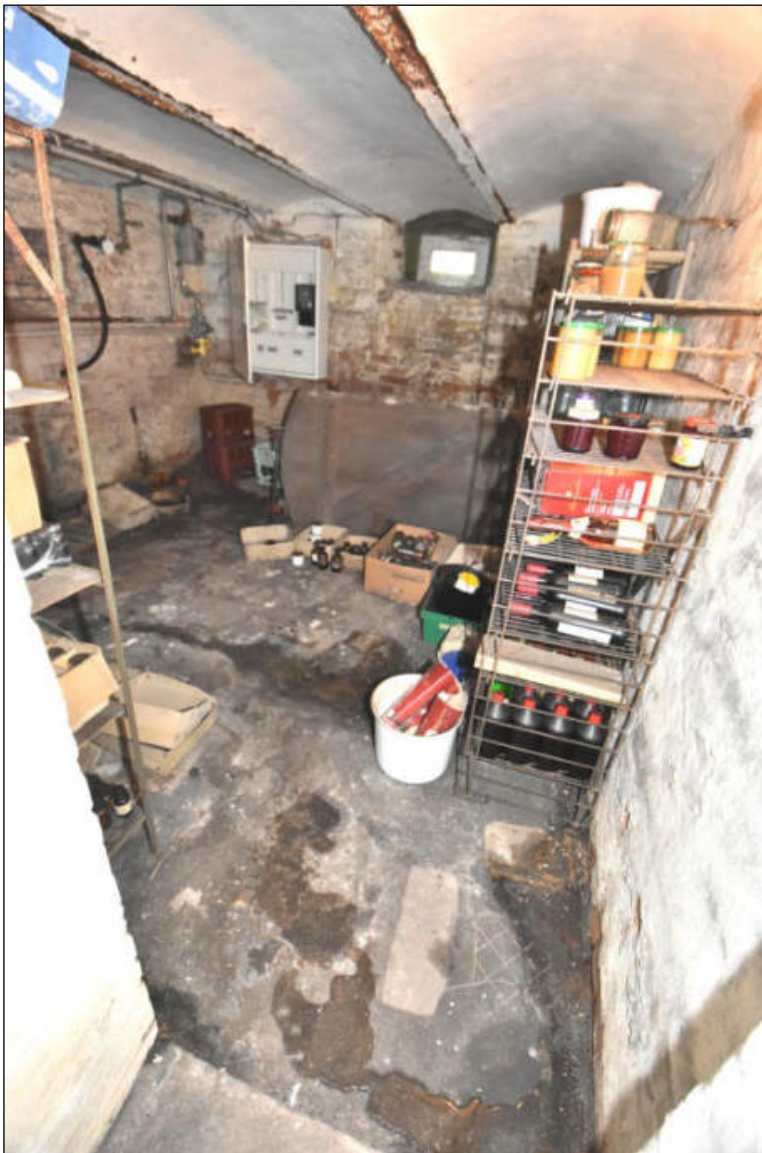
27

- Wand- und Fußbodendurchfeuchtungen durch aufsteigende bzw. eindringende Mauerfeuchte sowie durch eindringendes Fließwasser (Bild 27, 30)
- Schornsteindurchfeuchtungen
- Innenputzschäden
- erhebliche Schäden bzw. Zerstörungen der Kellerdecken-Stahlträger durch Korrosion (Blattrostbildung); Sanierungsmaßnahmen zur Herstellung der Tragfähigkeit sind erforderlich (Bild 28, 29)
- Eine ordnungsgemäße Nutzung der Kellerräume ist daher nicht in Betracht zu ziehen.
- erforderliche Entsorgung von gelagerten Chemikalien

Kellergeschoss,  
Anschlussraum mit  
Wassereindrang,  
Wanddurchfeuchtungen und  
erheblichen  
Korrosionsschäden der  
Deckenstahlträger

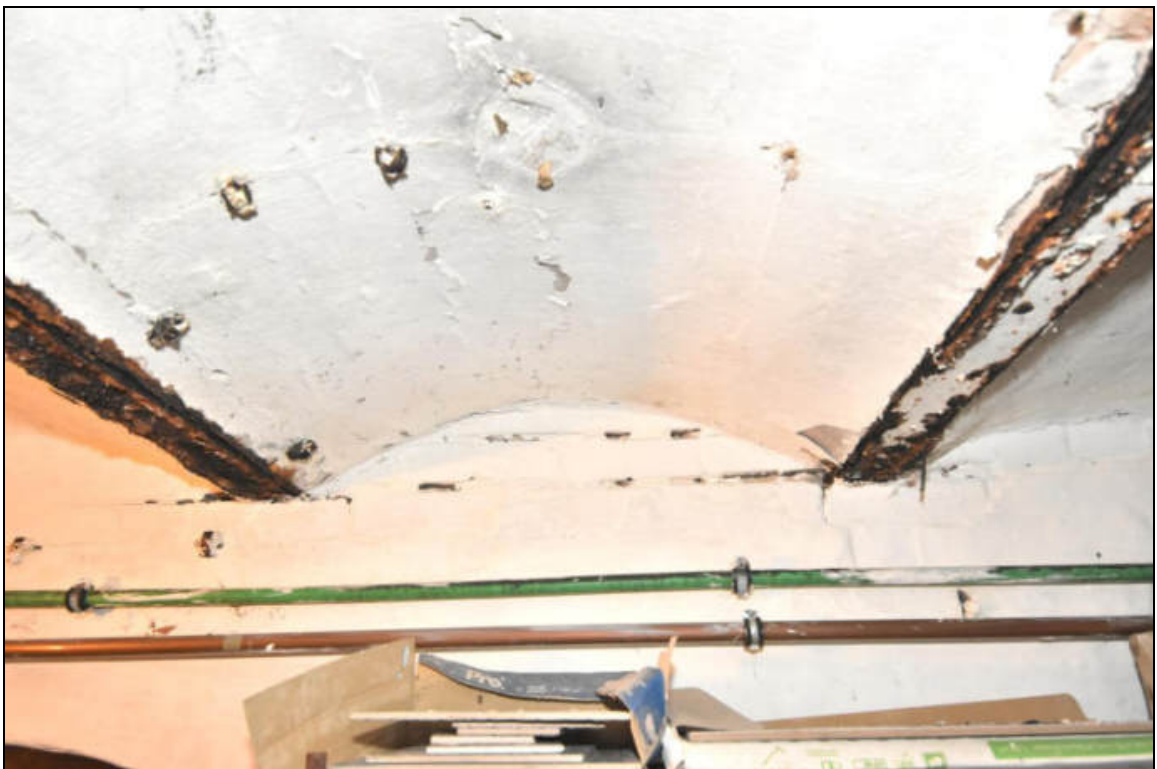
28

Detailaufnahme der zerstörten Deckenstahlträger

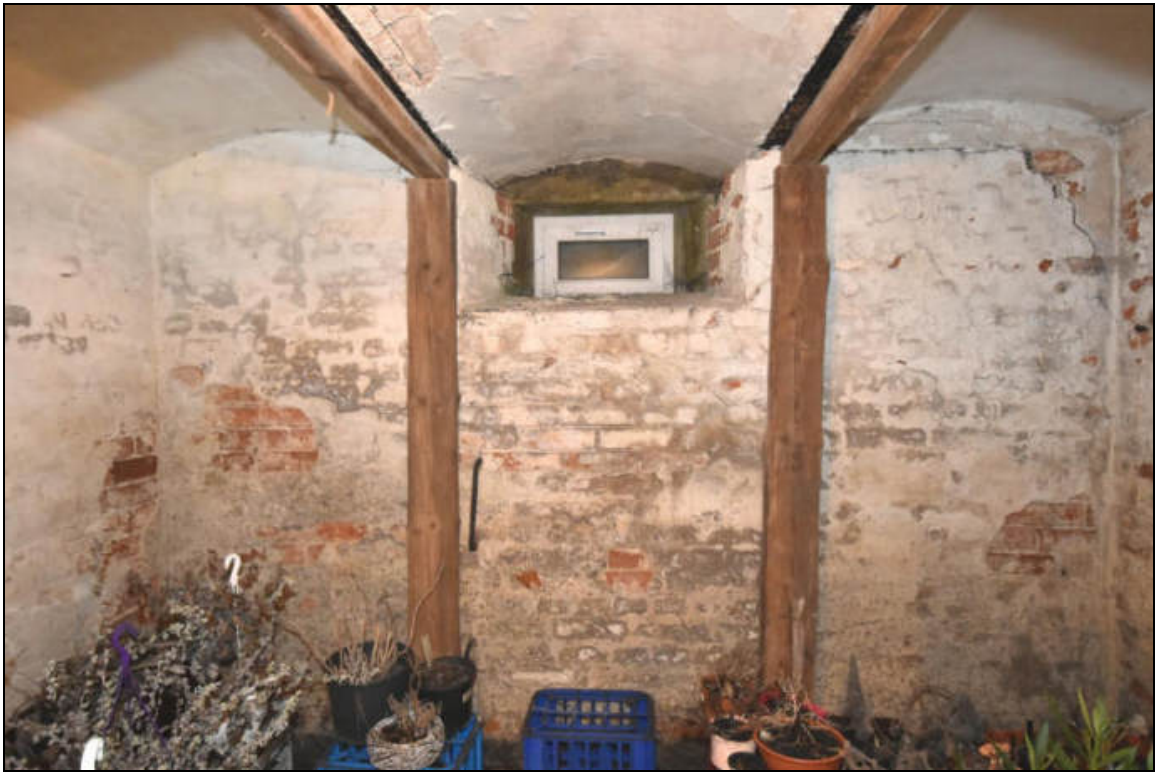
29

Kellerraum mit vorgenommener provisorischer Abstützung der schadhaften Kellerdecke

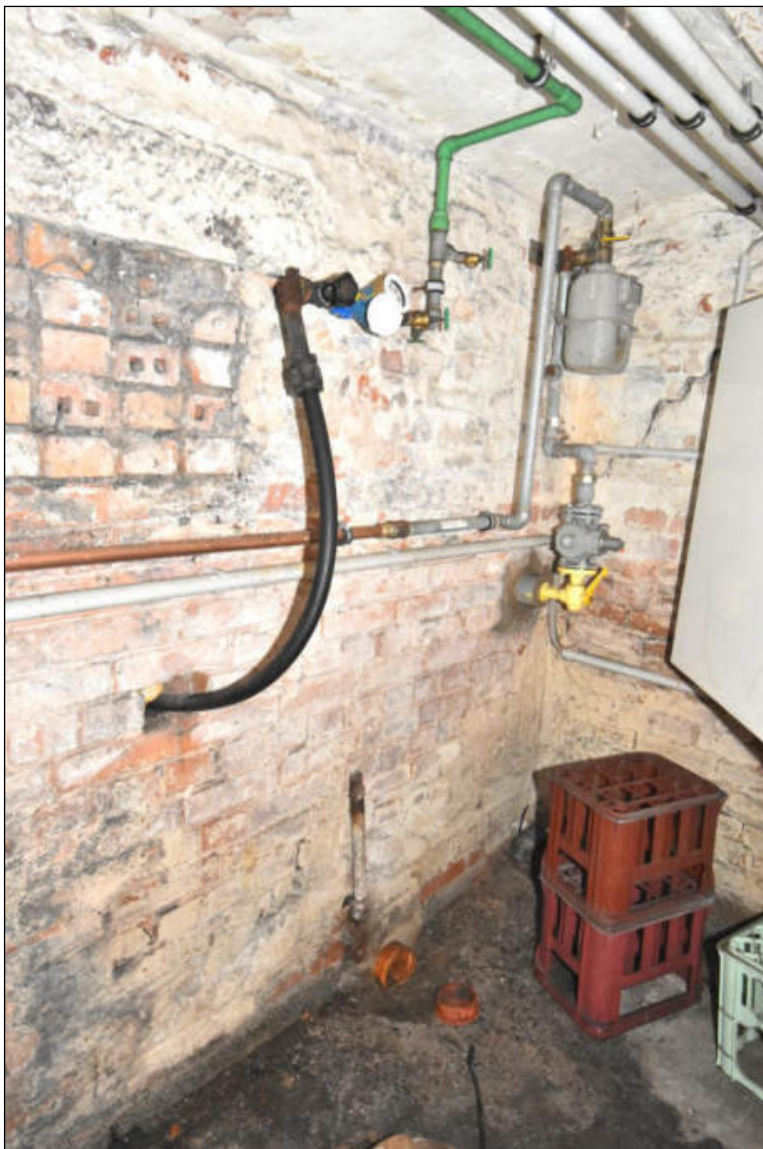
30

Anschlussraum  
Wassereindrang über  
Rohröffnung am Fußboden

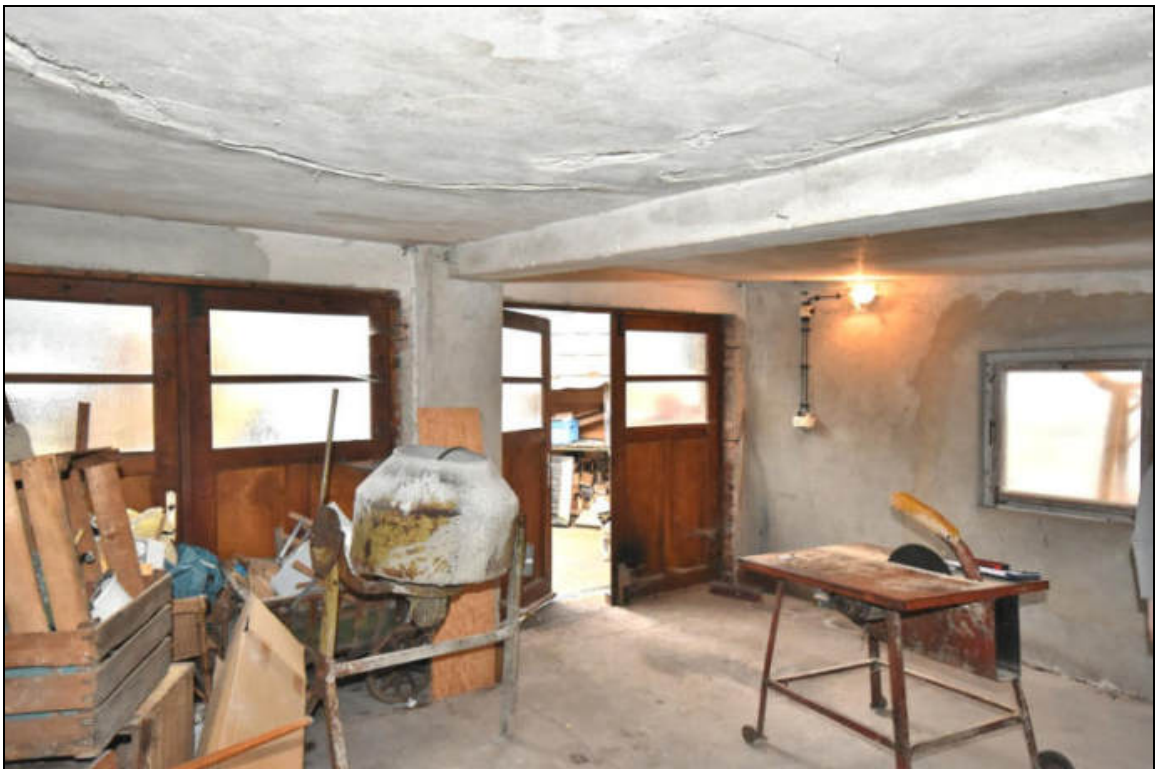
32

- Außenwand-Rissbildungen
- überwiegend fehlender Außenputz
- zum Teil erhebliche Innenputzschäden, vor allem im Deckenbereich

Innenansicht mit Wand- und Deckenputzschäden
