Flurstück 879/3  
Lengfeldstraße 1  
Zwischenbau

Flurstück 879/3  
Baumängel / Bauschäden

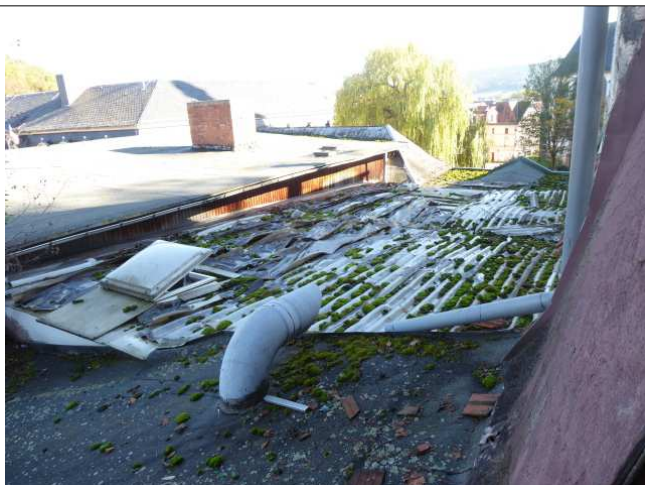
Dacheindeckung schadhaft  
Foto 5

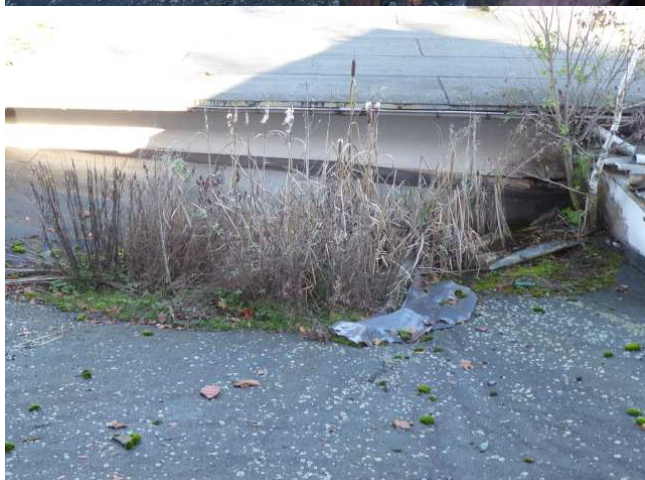
„Feuchtbiotop“ (Wildwuchs)  
auf dem Dach  
Foto 6

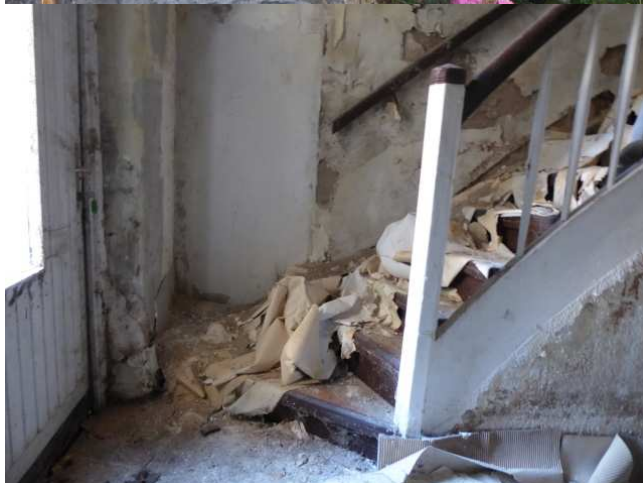
Treppenhausanbau  
mit schadhafter  
Geschoßtreppe  
Foto 12

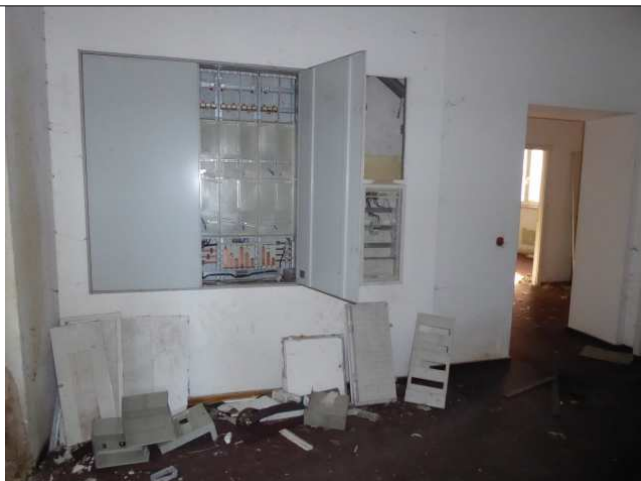
Elektroinstallation ausgebaut  
Foto 17
