GUTACHTEN

VERKEHRSWERTE

LIEGENSCHAFT
EZ 429 GRUNDBUCH 87122 TUX

LANERSBACH 391
6293 TUX

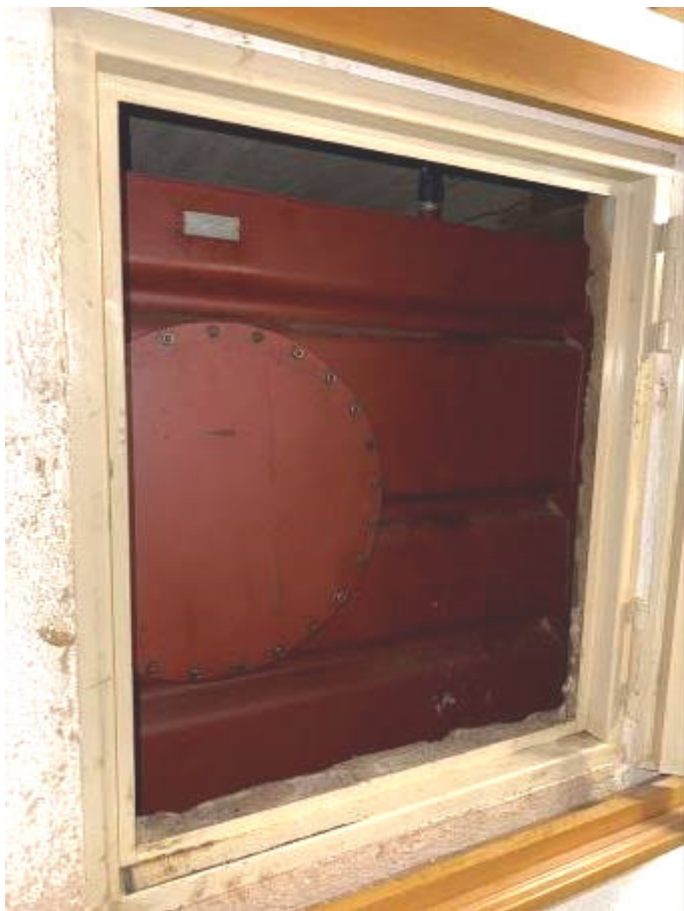
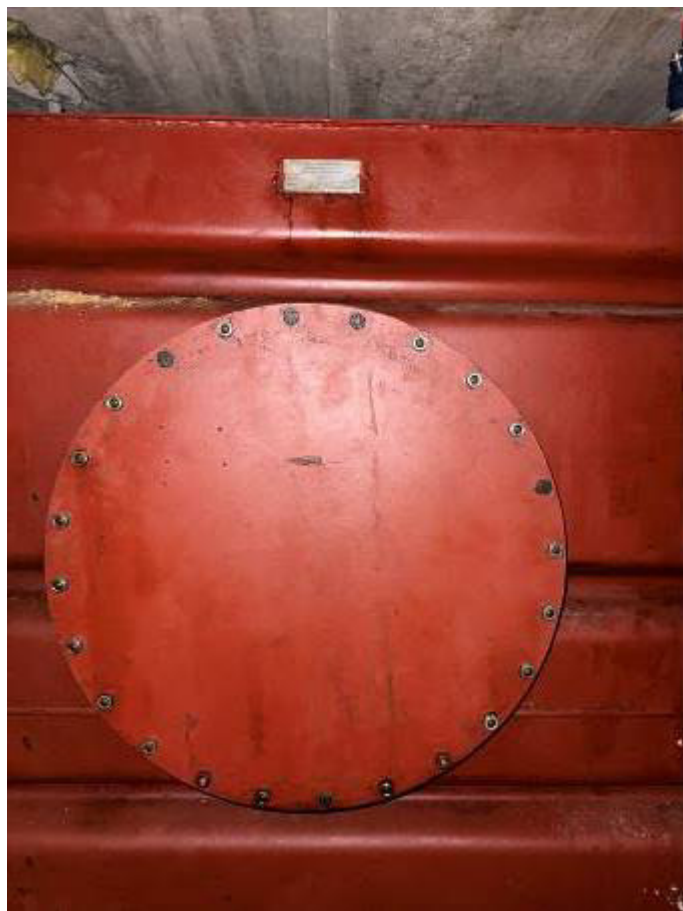
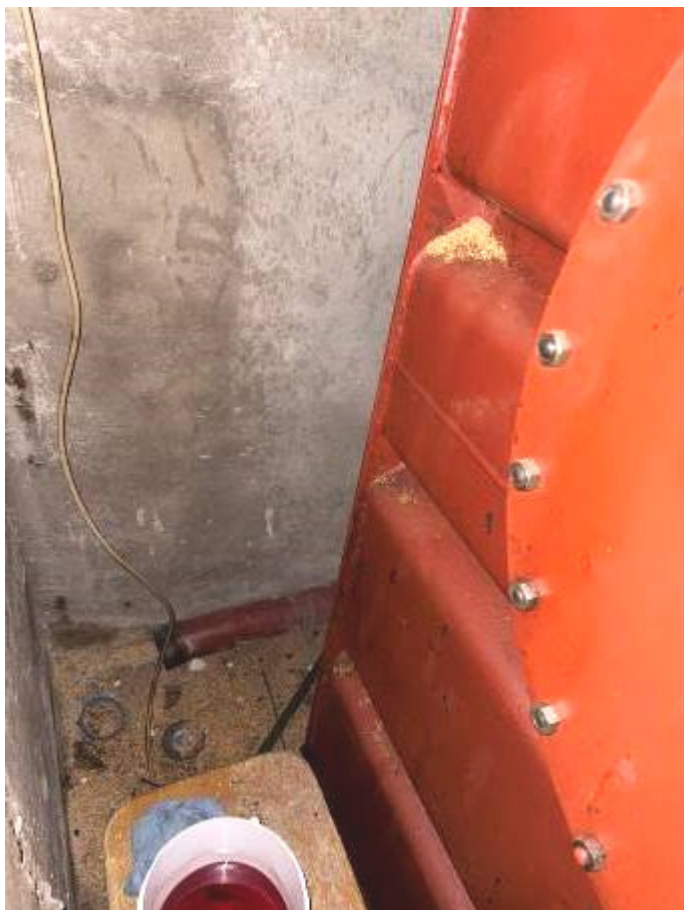
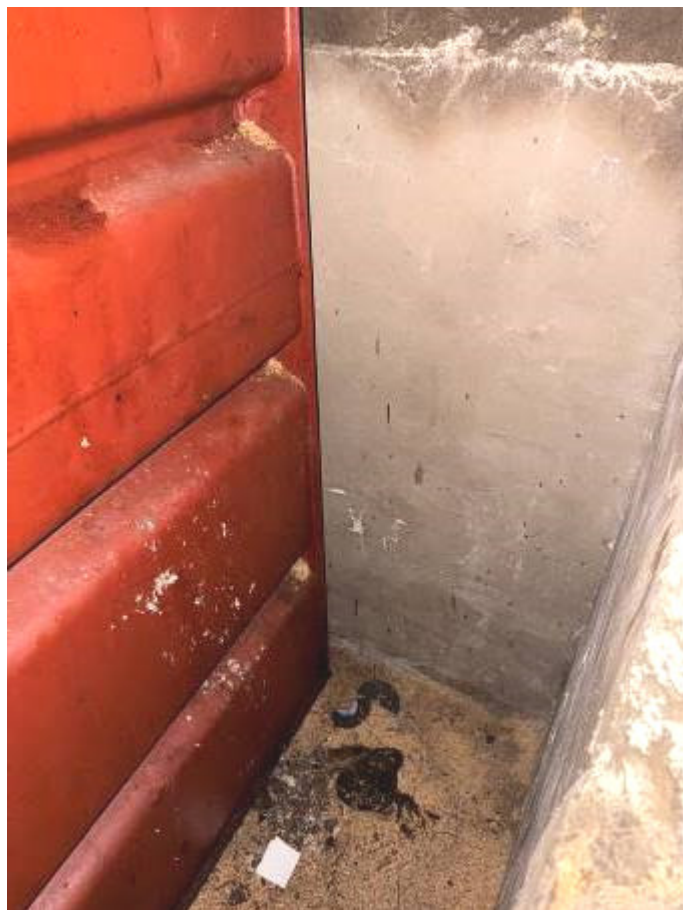
Im Tankraum steht ein Öltank aus Stahl.

Insgesamt befanden sich der Heiz- und auch der Tankraum in einem mangelhaft instand gehaltenen Zustand. Ob die Heizanlage ordnungsgemäß funktioniert konnte nicht festgestellt werden.

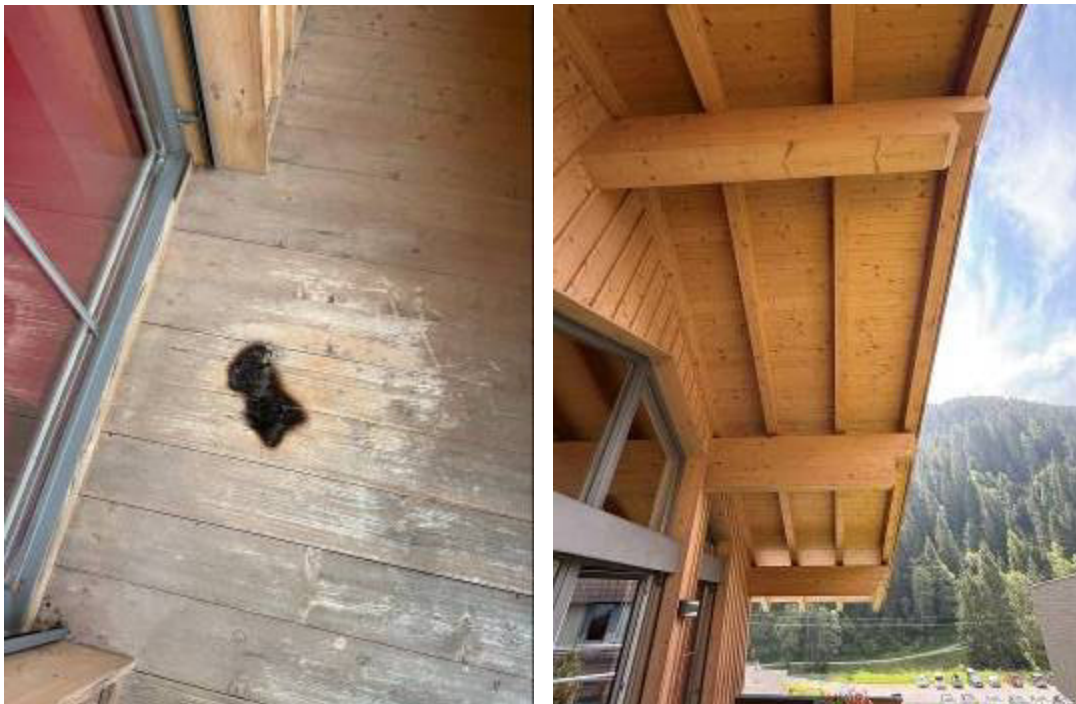
Am Balkonboden vor einer Fixverglasung im südseitigen Bereich besteht am Boden ein Brandfleck. Der Wandbereich vom Balkonboden bis zur Dachschräge ist mit Holz verkleidet

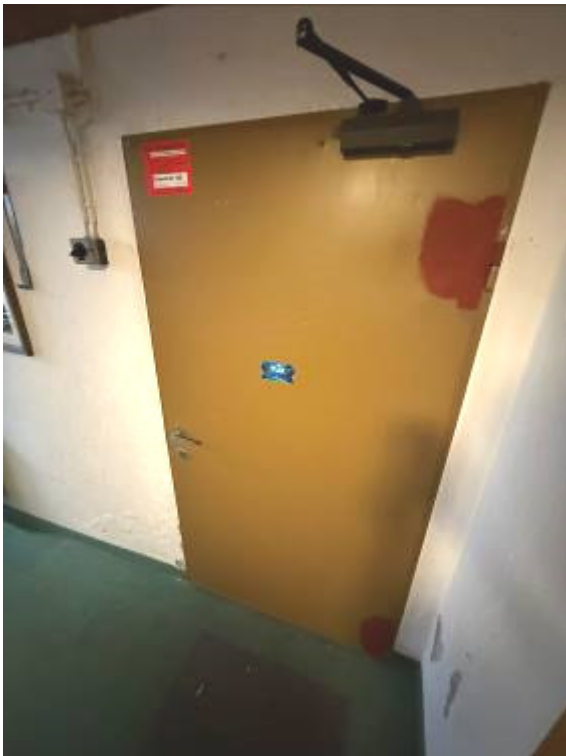
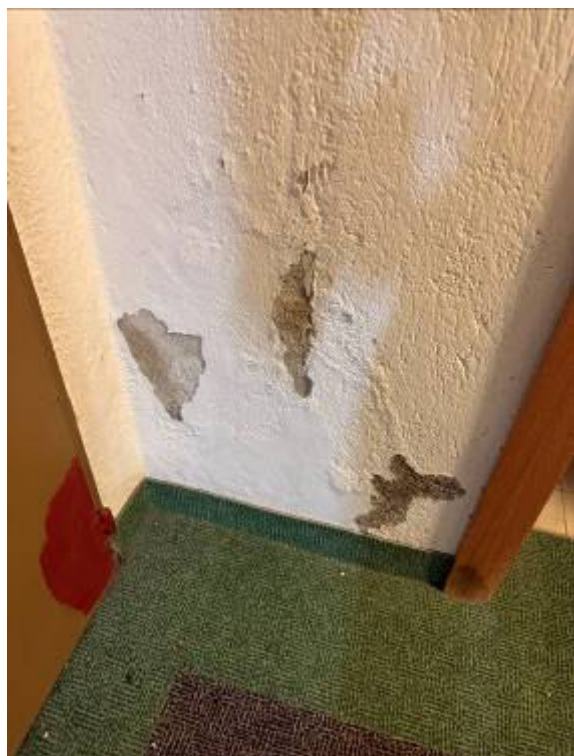
An den Gang schließt westseitig der Heizraum an, in dem ein Terrazzoboden verlegt ist. Wände und Decke sind verputzt und gemalt. Im unteren Wandbereich bestehen etliche Farbabplatzungen bzw. Verfärbungen.

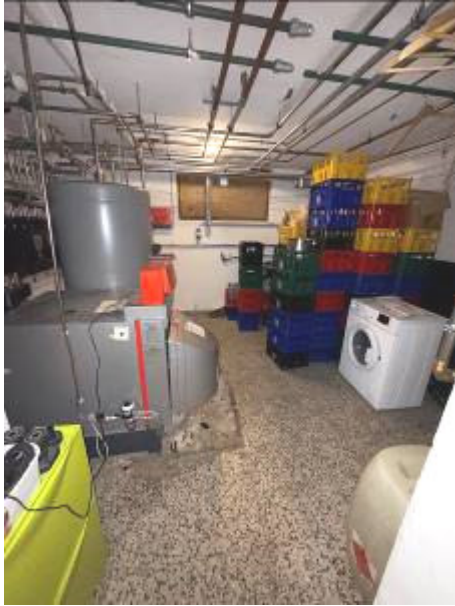
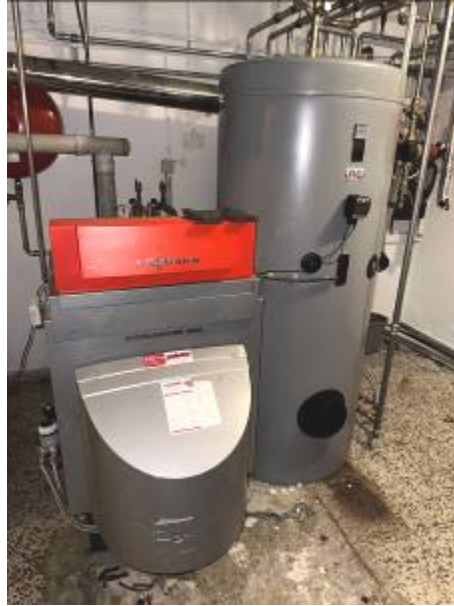
Im Heizraum steht ein Ölbrenner der Marke Viessmann und seitlich ein Boiler. Sämtliche Leitungen verlaufen Aufputz verlegt, ohne Isolierung. Am Boden sind verschiedene Verfärbungen / Verschmutzungen feststellbar und es fehlen im Bereich des Ölbrenners auch Terrazzoplatten. Das Fenster ist mit einer OSB-Platte verschlossen. Der Heizraum wird teilweise zu Lagerzwecken genutzt. In diesen Bereichen besteht auch die Wasserstation. Insgesamt befand sich der Heizraum in einem mangelhaft instand gehaltenen Zustand.

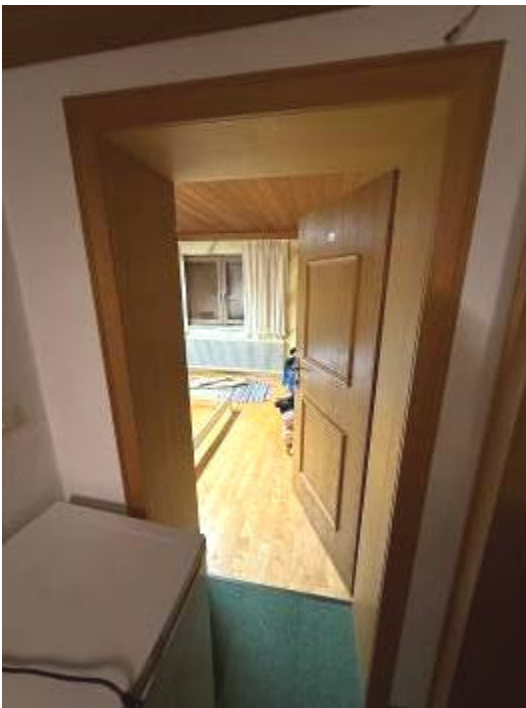
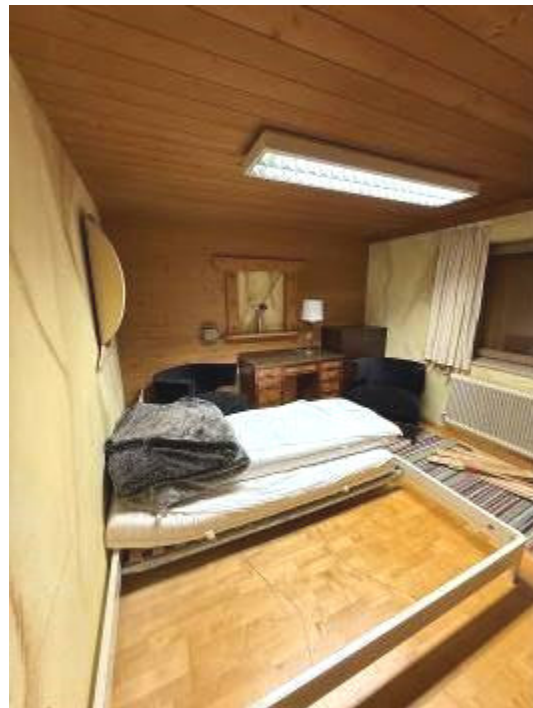
An den Gang schließt südseitig ein Zimmer an, in dem ein Parkettboden verlegt ist, der stark abgenutzt ist. Die Ostwand ist mit Holz vertäfelt, ebenfalls die Decke.

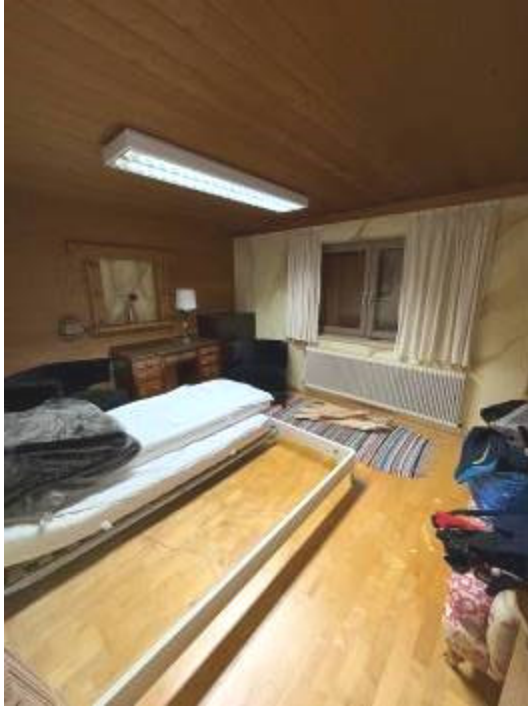
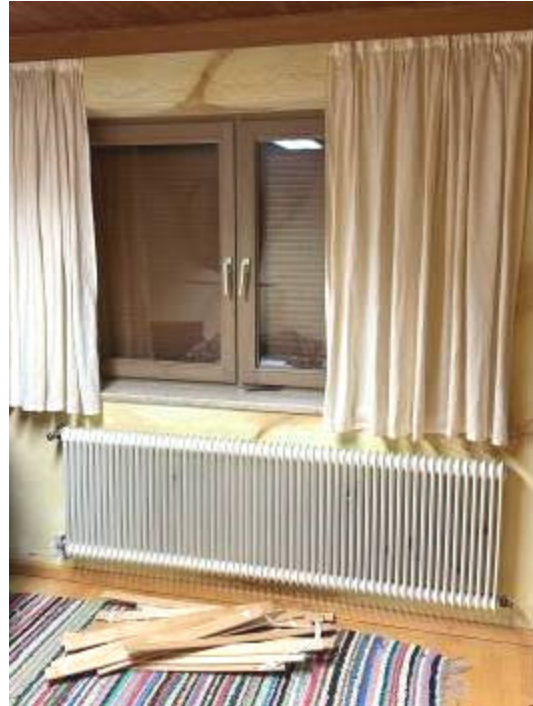
An der Decke ist ein doppelter Neonbalken montiert. Südseitig ist ein doppel-flügeliges Holzfenster mit alter Isolierverglasung eingebaut und besteht unterhalb eine Steinfensterbank. Unterhalb ist an der Wand ein alter Rippenheizkörper montiert. Die übrigen Wände sind verputzt und gemalt. In diesem Zimmer gab es einen Wasserschaden, der teilweise an den Wänden noch sichtbar ist. Das Fenster ist im Außenbereich mit einem Rollo ausgestattet, das aber nicht geöffnet werden kann, weil der Zuggurt fehlt.

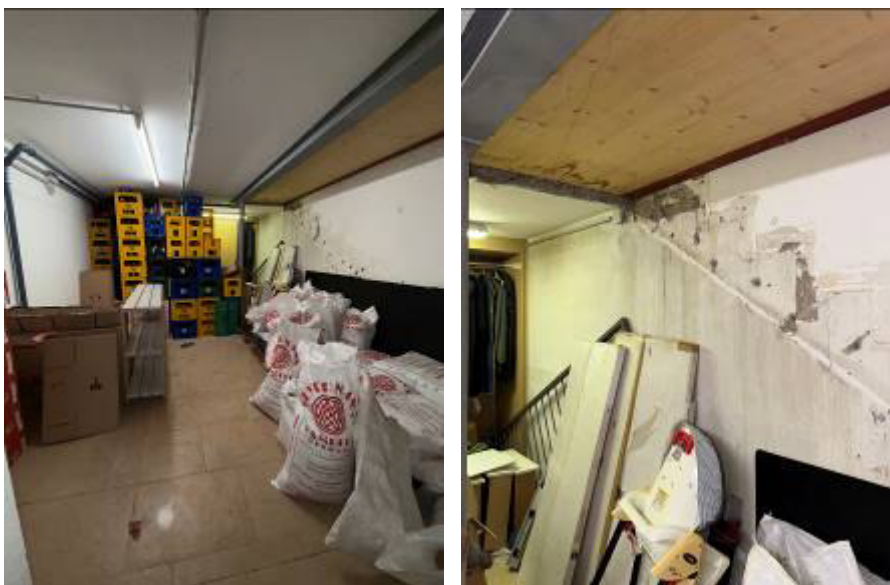
Von dem zuvor beschriebenen Lagerraum neu schließt ein weiterer Lageraum an, in dem im Parifizierungsplan eine Stiege eingezeichnet ist. Der Boden ist um eine Stufe höher als der Boden des Lagerraumes neu. Die ursprünglich bestehende Stiege wurde entfernt, im Deckenbereich ein Stahlträger eingezogen und die Decke verschlossen. In diesem Lager ist ebenfalls ein Fliesenboden. Wände und Decke sind verputzt und gemalt. Die Leitungen verlaufen Aufputz. Es sind verschiedenste Bereiche verschmutzt und Wassereintritte feststellbar. Beim Übergang zwischen den beiden Lagerräumen besteht an der Decke eine Fuge. In diesem Bereich tritt laut Auskunft immer wieder Wasser ein. Bei der Befundaufnahme konnte auch am Boden Wasser festgestellt werden.

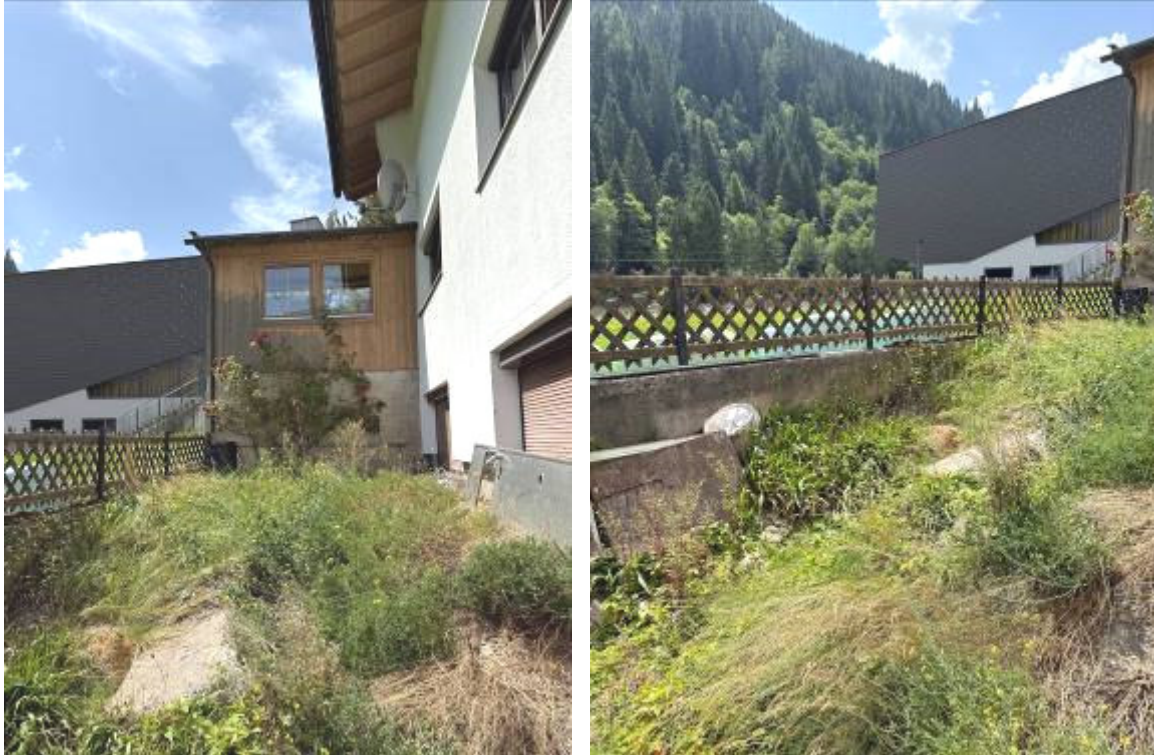
Durch eine Kunststofftür mit außen aufgesetztem Alutürblatt gelangt man in den allgemeinen Zugangsbereich. Nach der Tür sollte rechts laut Parifizierungsplan eine Stiege bestehen, über die man in den Garten gelangt, der dem Geschäftslokal Top 1 zugeordnet ist. Südseitig besteht entlang der Grundstücksgrenze eine Mauer, auf die ein sehr abgenutzter Holzzaun aufgesetzt ist.

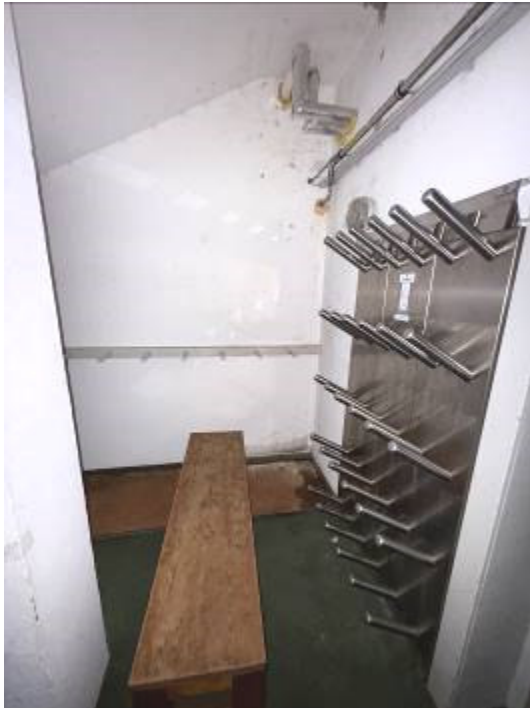
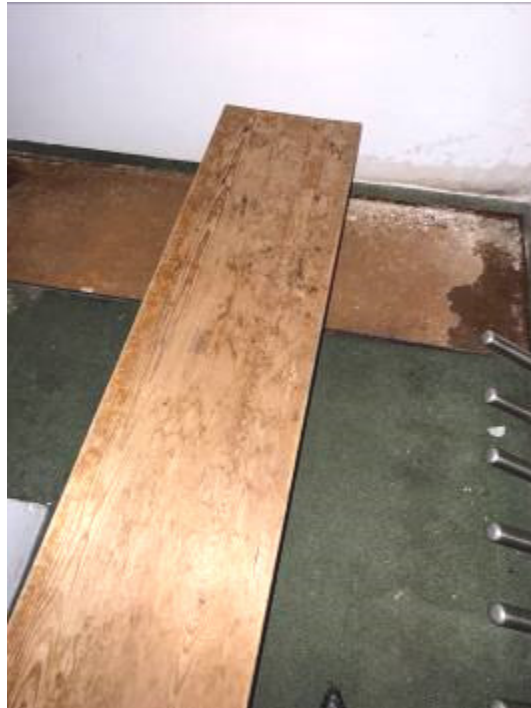
Vor dem Schuhraum besteht auf der Seite ein niedriger Raum mit einer abge-
schrägten Decke in der ein Schuhwärmer an der Wand montiert ist. Verschie-
dene Leitung sind an der Wand Aufputz verlegt. Am verlegten Teppichboden
sich Feuchtigkeitseintritte feststellbar.

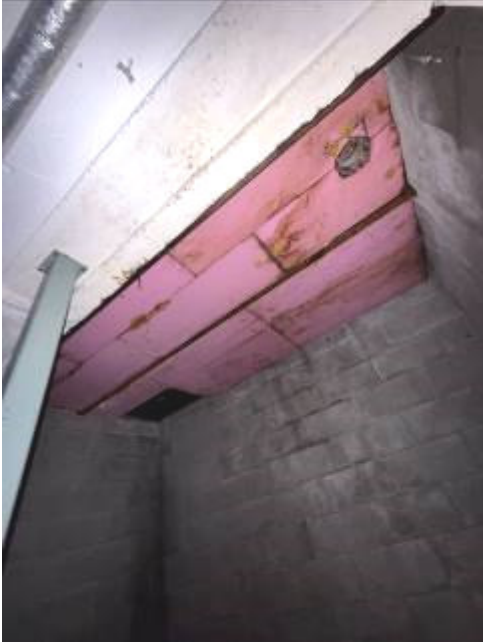
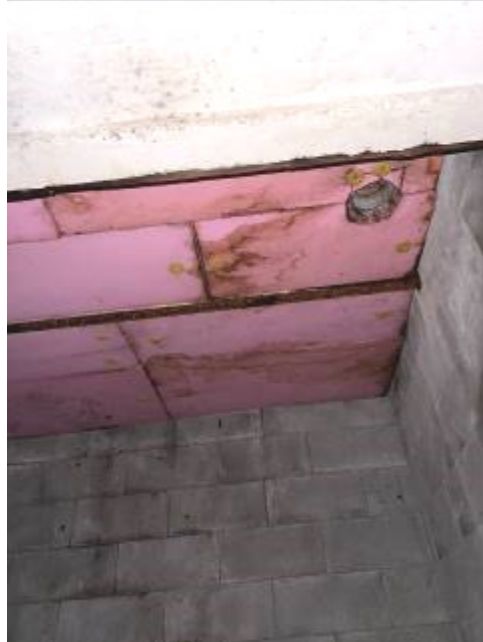
Auf der Unterseite der Holzplatte wurden Roofmate-Platten zur Abdichtung angebracht. Der gesamte Bereich der mit der Platte verschlossen wurde ist undicht und an der Decke konnten Feuchtigkeitseintritte festgestellt werden. Auch an den Wänden rinnt Wasser nach unten. Die Öffnung wurde zum Herablassen von Waren u.dgl. genutzt, weil diese ansonsten über die Außenstiege und den anschließenden Gang händisch in die Werkstatt getragen werden hätten müssen.
