A. & M. Draxler, Hölderlinstraße 47, 69493 Hirschberg-Leutershausen

Amtsgericht Heidelberg
- Abteilung 50 -
Kurfürsten-Anlage 15
69115 Heidelberg

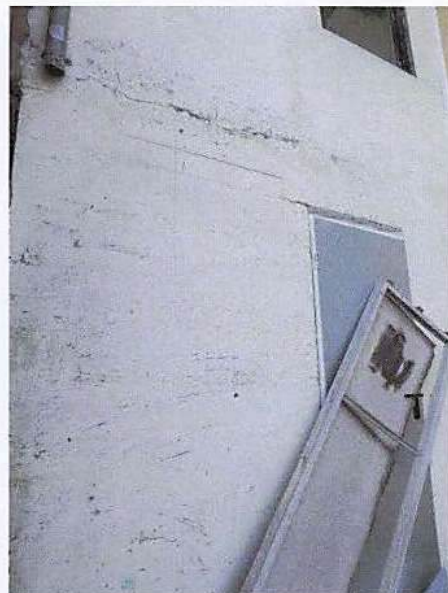
4. Westseite Zwischenbau (Risse)

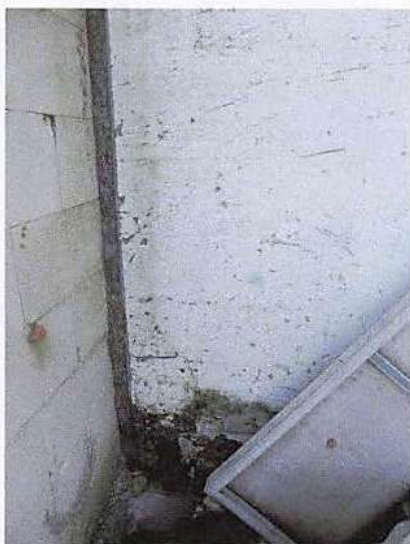
5. Westseite Zwischenbau (Feuchte)

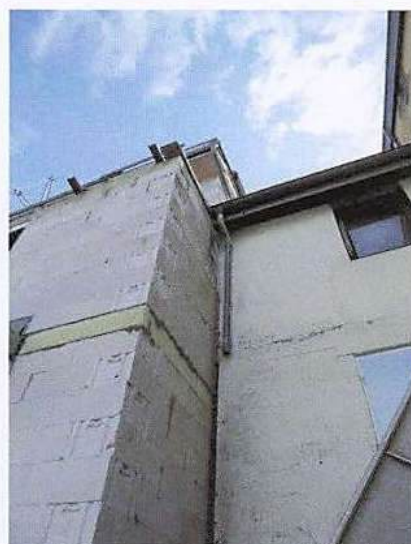
6. Westseite Zwischenbau (Feuchte)

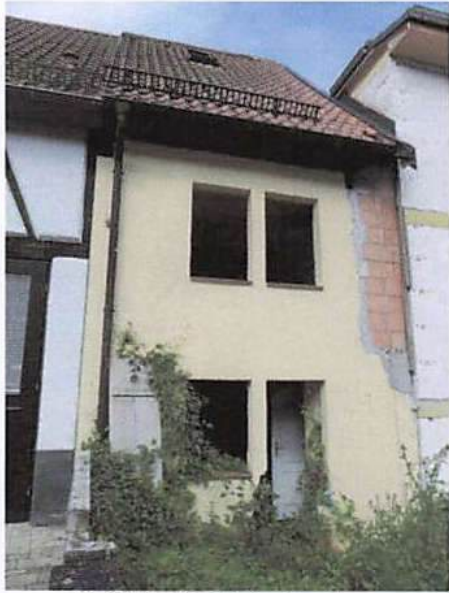
7. Ostseite Zwischenbau

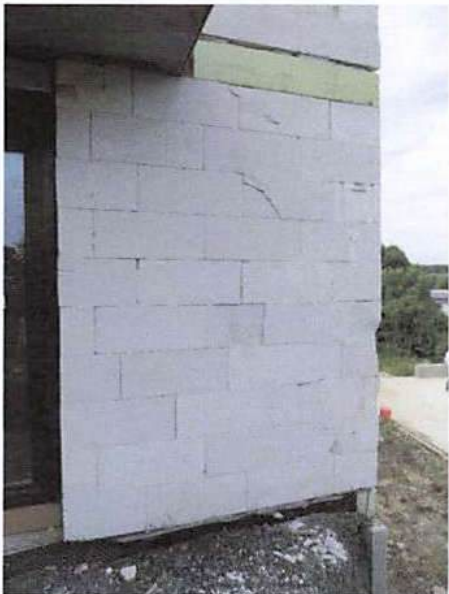
9. Beschädigtes Mauerwerk

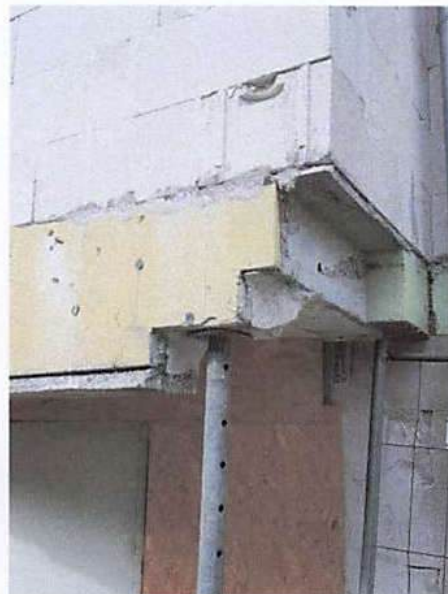
10. Fragliches Detail Überstand über Eingangsbereich (unterspießt, Statik zu klären)

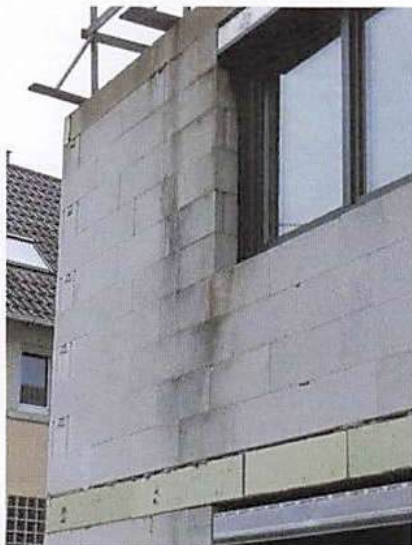
11. Feuchte von Balkon

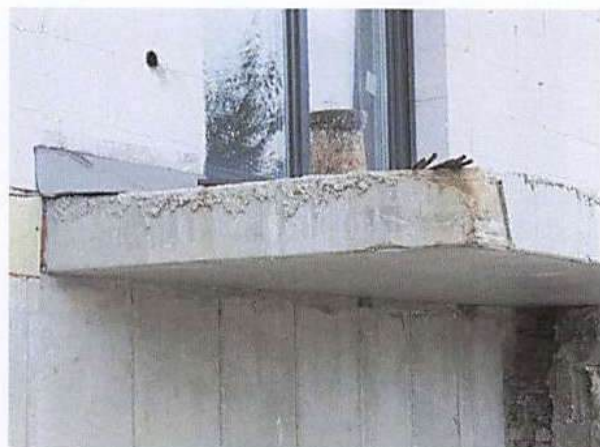
12. Betonabplatzungen

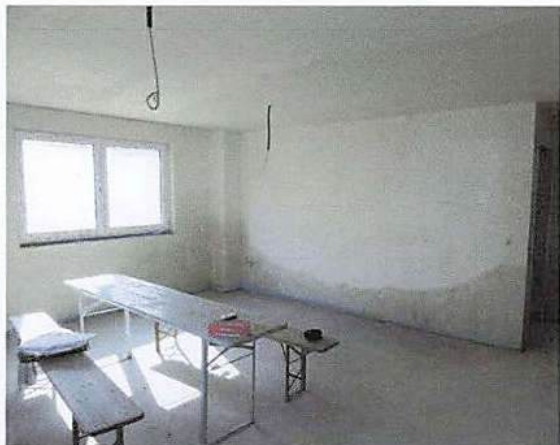
13. Aufsteigende Feuchte (verursacht durch tropfende Wasserleitung)

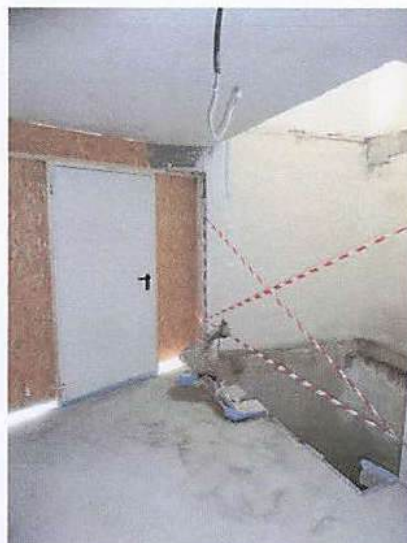
14. Tropfende Wasserleitung im EG Treppenhaus

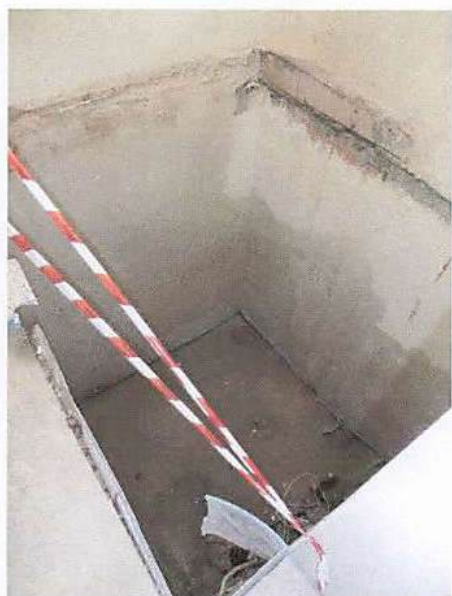
15. Feuchte Treppenhaus

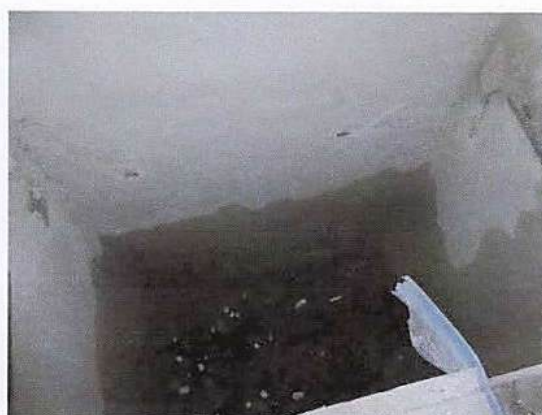
16. Feuchte Aufzugsschacht

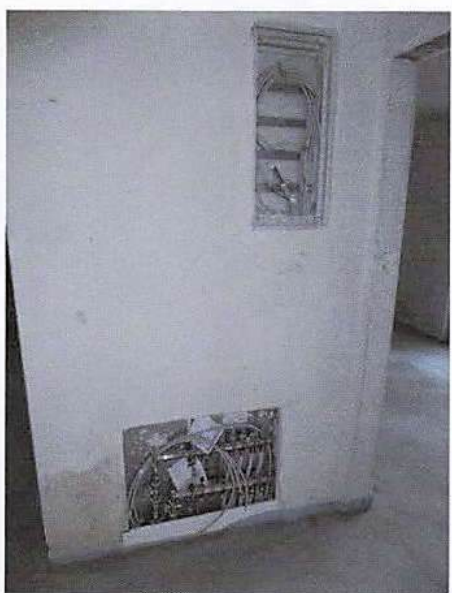
17. Installationen Elektrik, Fußbodenheizung

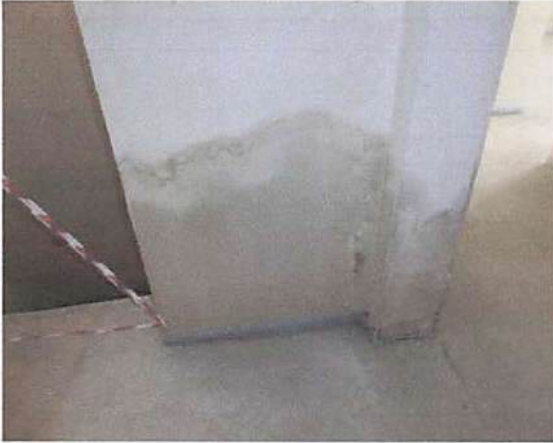
19. Aufsteigende Feuchte

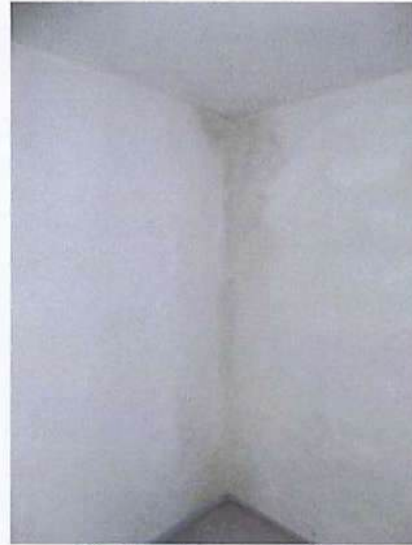
20. Feuchte von außen

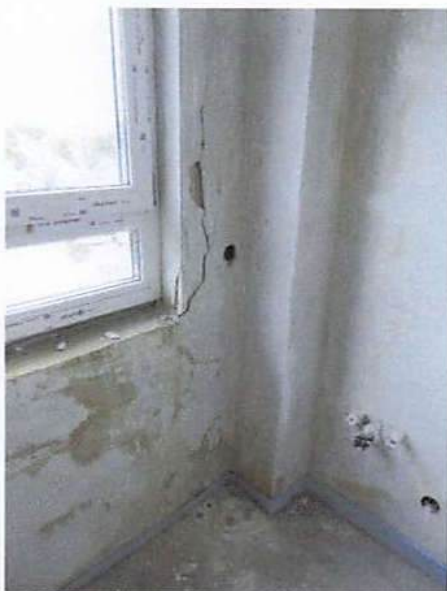
23. OG Küche Feuchte von außen (Balkon 2. OG)

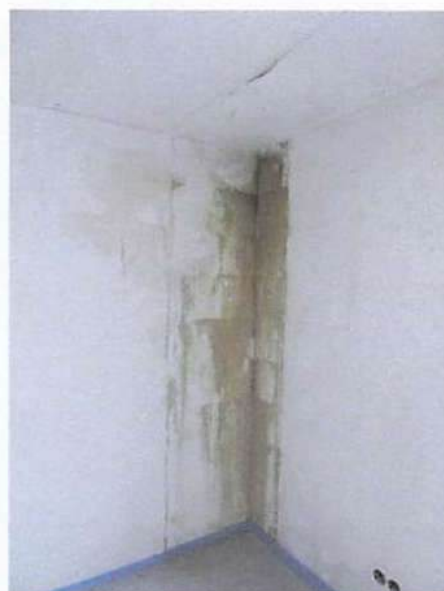
24. OG Feuchte von außen

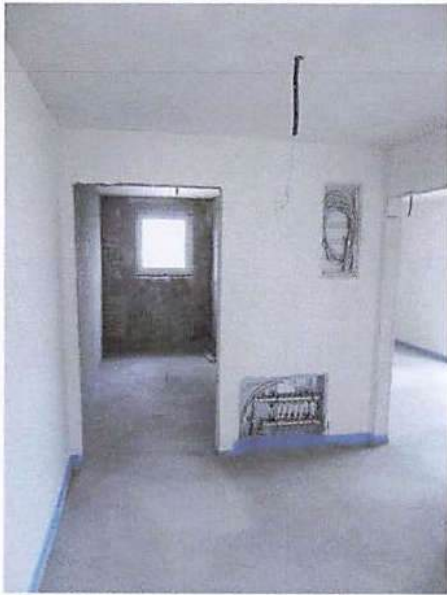
25. Blick Bad, rechts Schlafzimmer

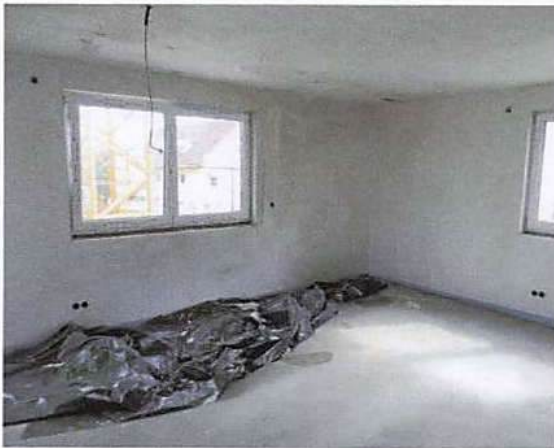
27. Feuchte Wand, Decke, Fußboden vom Balkon 2. OG

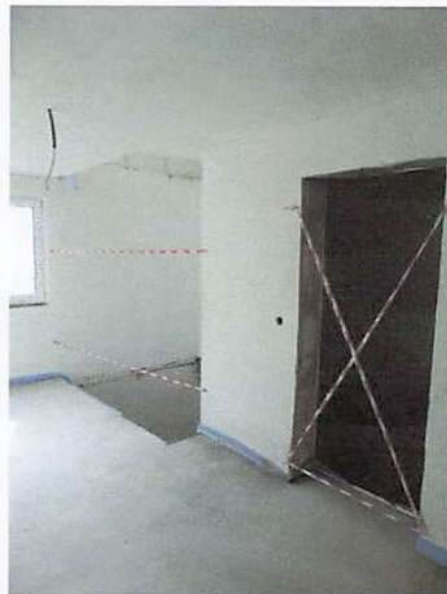
28. Blick zum Treppenhaus und Aufzugsschacht (überall fehlende Geländerabsicherungen)

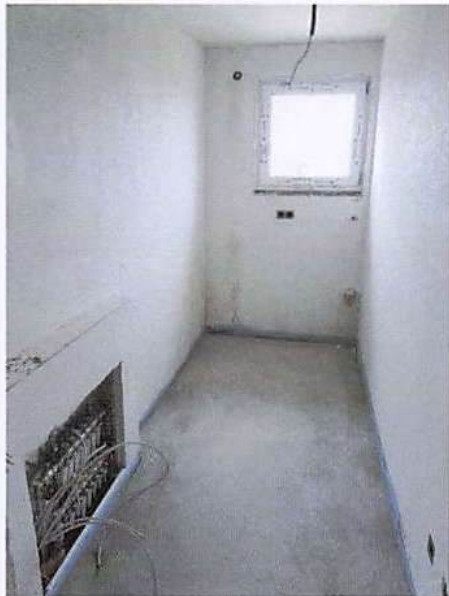
33. Abstellraum 2. OG (Feuchte von außen)

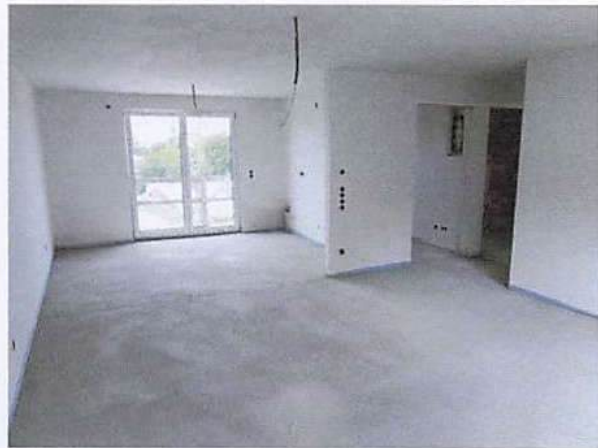
34. Wohnraum, Blick Richtung Küche (Feuchte im Eck)

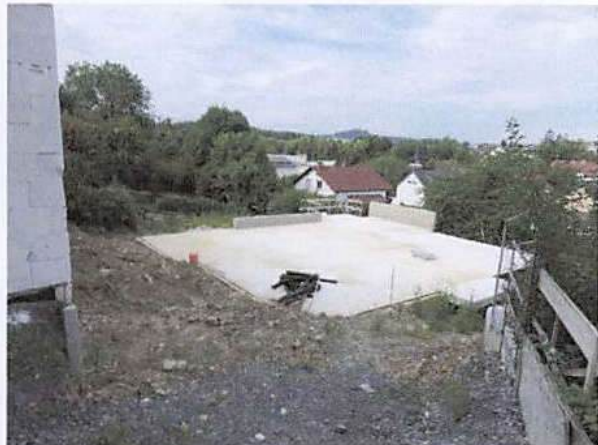
36. Angefangener Bau auf Flst.Nr. 8515/1

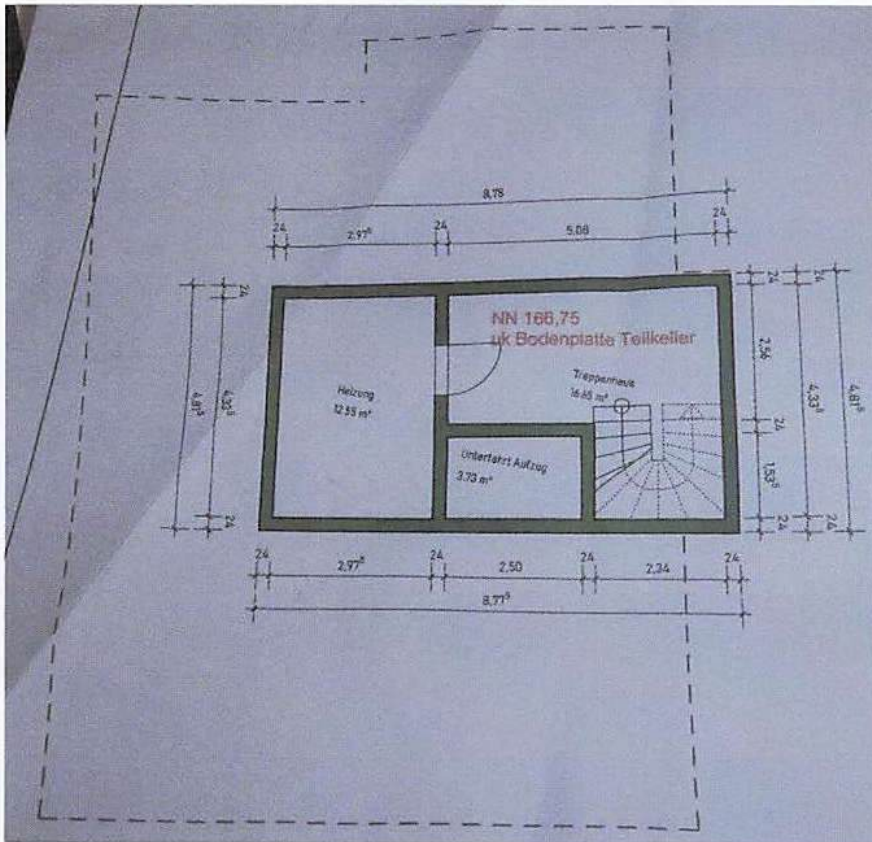
Anlage 6: Grundrisse, Schnitt, Ansichten, Lageplan (6 Seiten, nicht maßstabsgetreu)

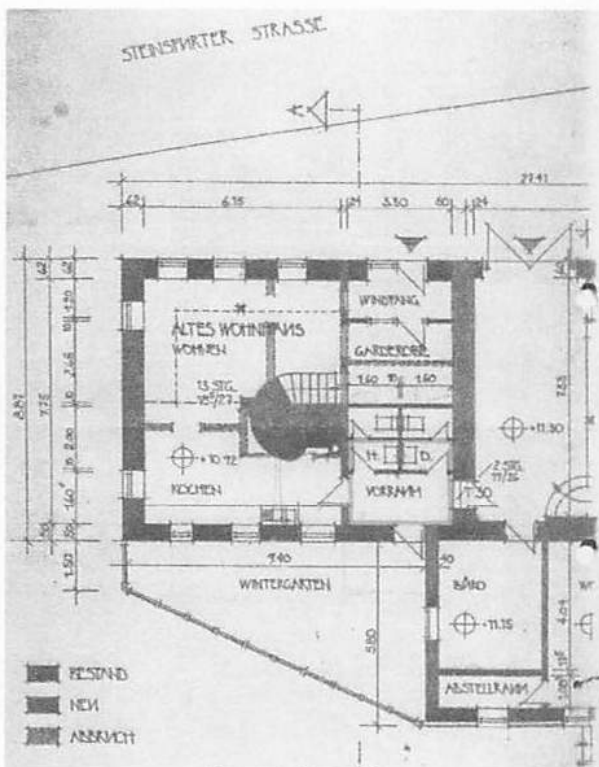
Wortlaut der Grundbuchbewilligung vom 19.03.1992 (Abt. II des Grundbuchs Nr. 34582 lfd. Nr. 1): „Von dem Haus Steinsfurter Straße 7 gehören die im anliegenden Plan grün eingezeichneten Räume im Erdgeschoss und 2. Obergeschoss zum Hause Steinsfurter Straße 7a und werden den jeweiligen Eigentümern des Hauses Steinsfurter Straße 7a unter Verzicht auf jegliche Entschädigung auf Dauer zur ausschließlichen Nutzung und Verwaltung zugeteilt.“

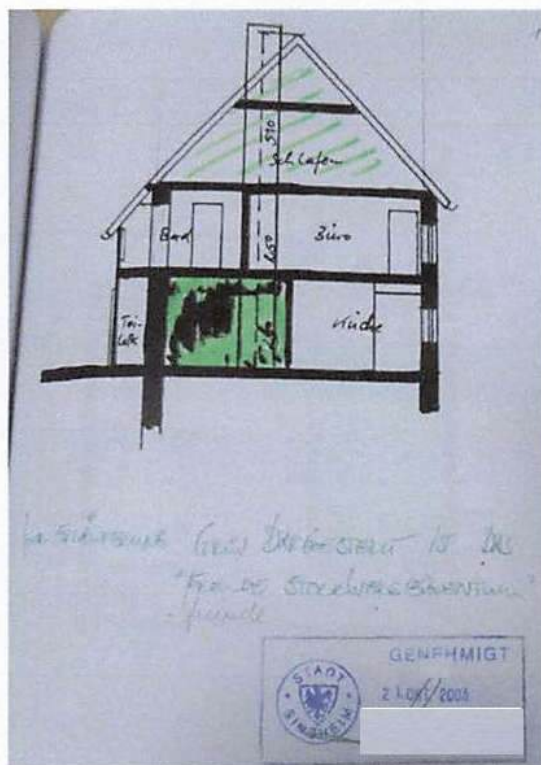
Quelle: Grundbuchbewilligung

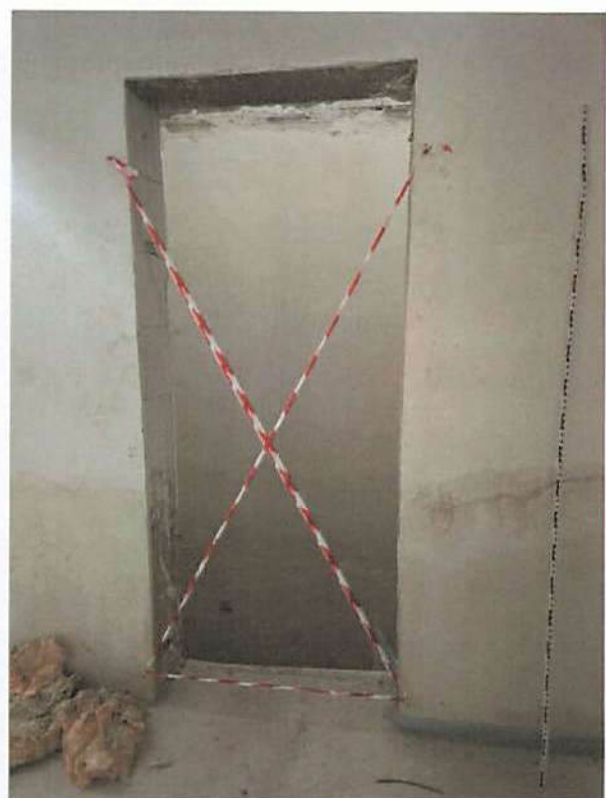
Foto 2
Tür zum Aufzugsschacht
Auch hier nur eine Markierung durch Trassenband. Keine Absturzsicherung.

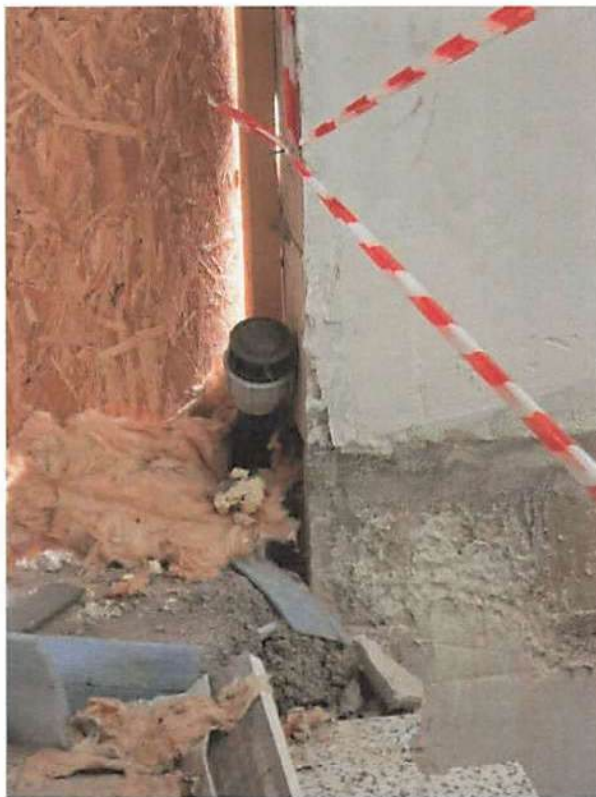
Foto 3
Frischwasserzuleitung, provisorisch in den Bereich der provisorischen Haustür verlegt. Dieser hatte nach Angaben des Verwalters in der Vergangenheit eine Leckage.

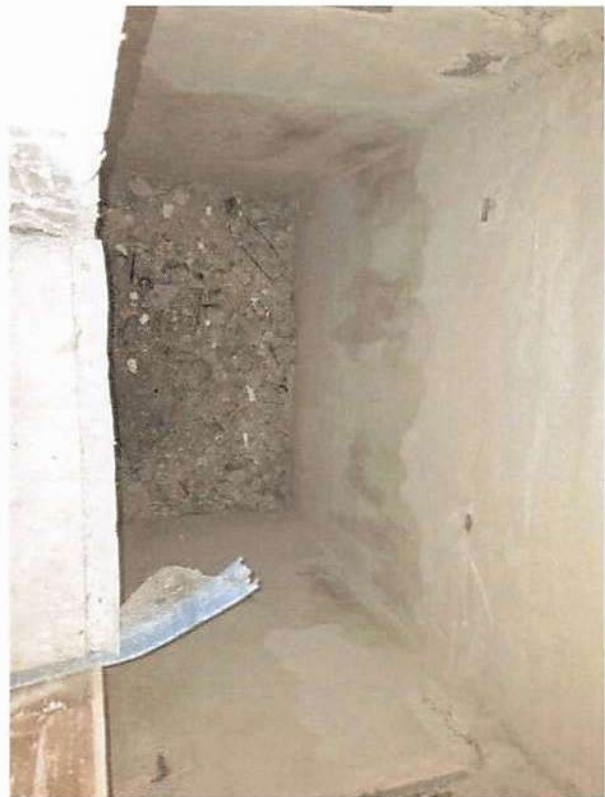
Foto 4
Deutlich erkennbarer Feuchtehorizont am Putz des Aufzugsschachts. Auf dem Boden des Schachts ist vollflächig Bauschutt verteilt.

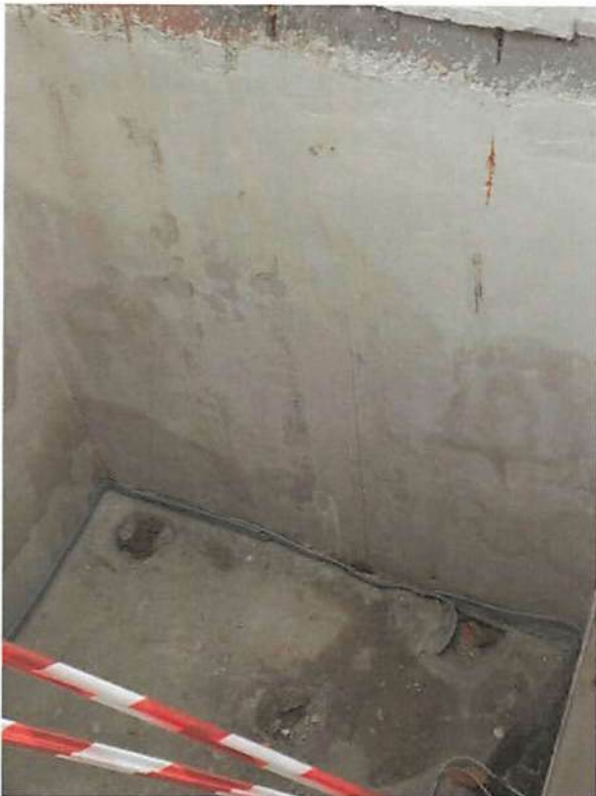
Foto 5
Boden des Treppenschachts im UG.
An den Wänden sind verschiedene Feuchtehorizonte mit visuell erkennbar unterschiedlicher Feuchteintensität erkennbar.

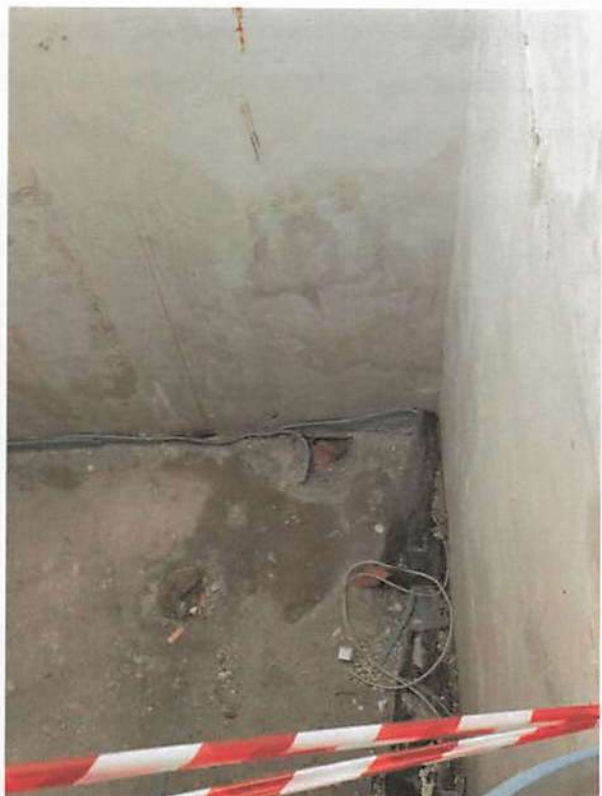
Foto 6
Feuchte Flecken auf dem Estrich des Treppenschachts im UG.

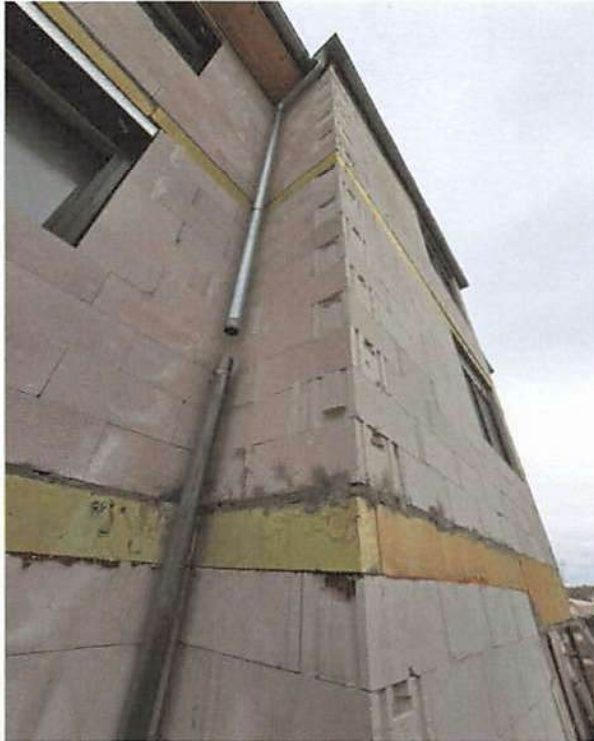
Foto 7
Das Regenfallrohr links vom Treppenhaus ist etwa auf halber Höhe unterbrochen.

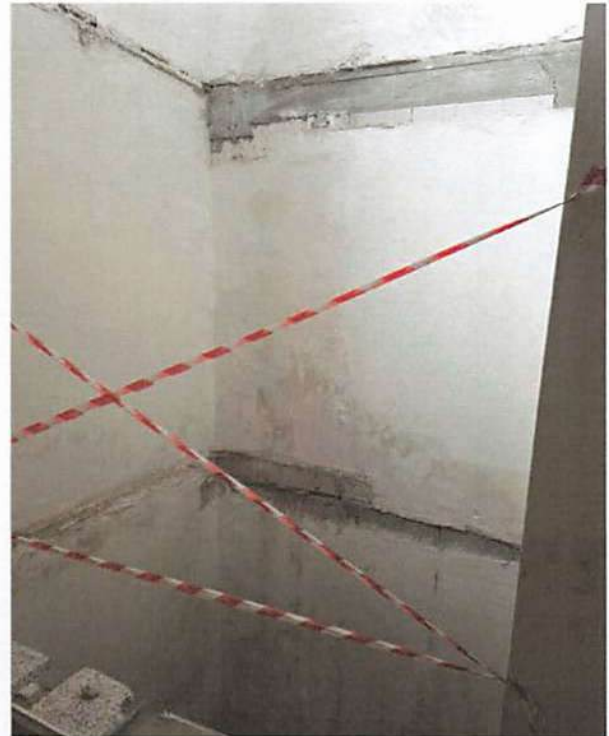
Foto 8
Auf der Innenseite sind deutliche feuchte Bereiche am Innenputz festzustellen.

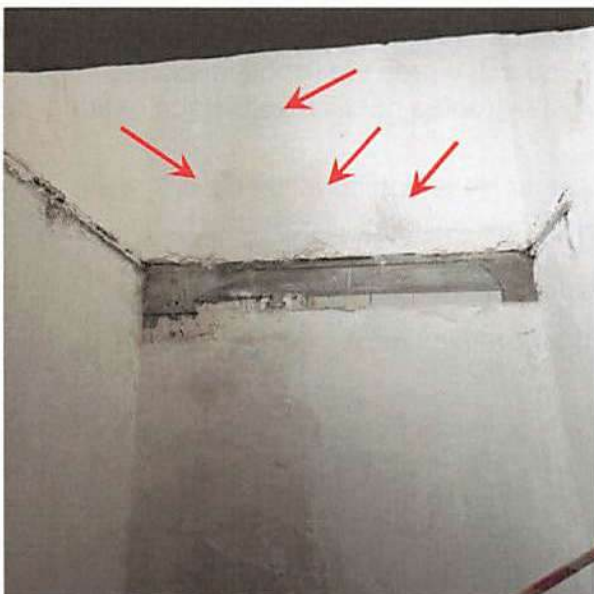
Foto 9
Teilweise Durchfeuchtung auch der Außenwand des Obergeschosses.

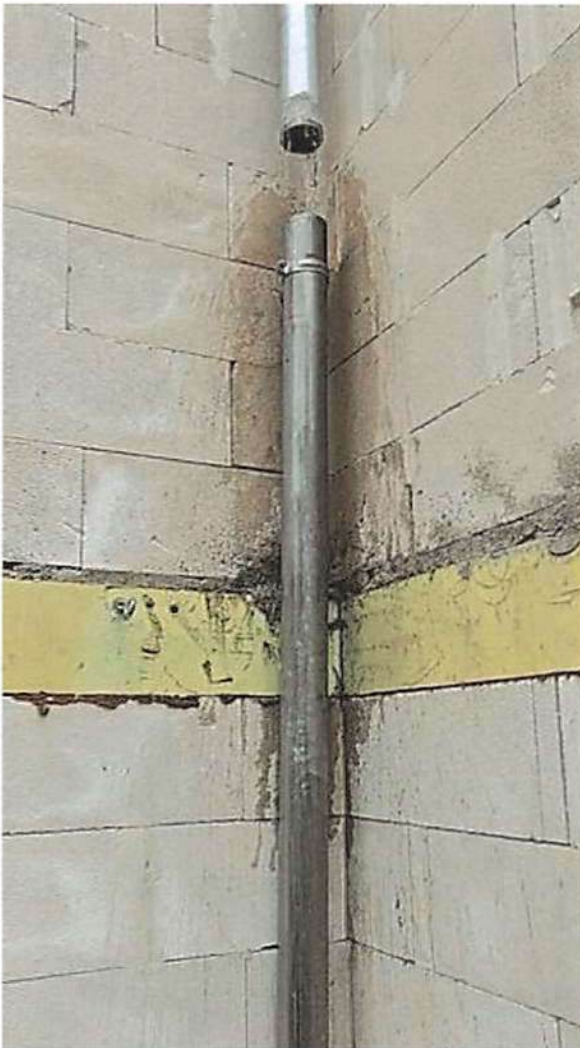
**Schadensbegutachtung hinsichtlich der am Bewertungsobjekt bestehenden Bauschäden
beim Neubau des Mehrfamilienhauses Steinsfurter Straße 7 in 74889 Sinsheim-Steinsfurt**

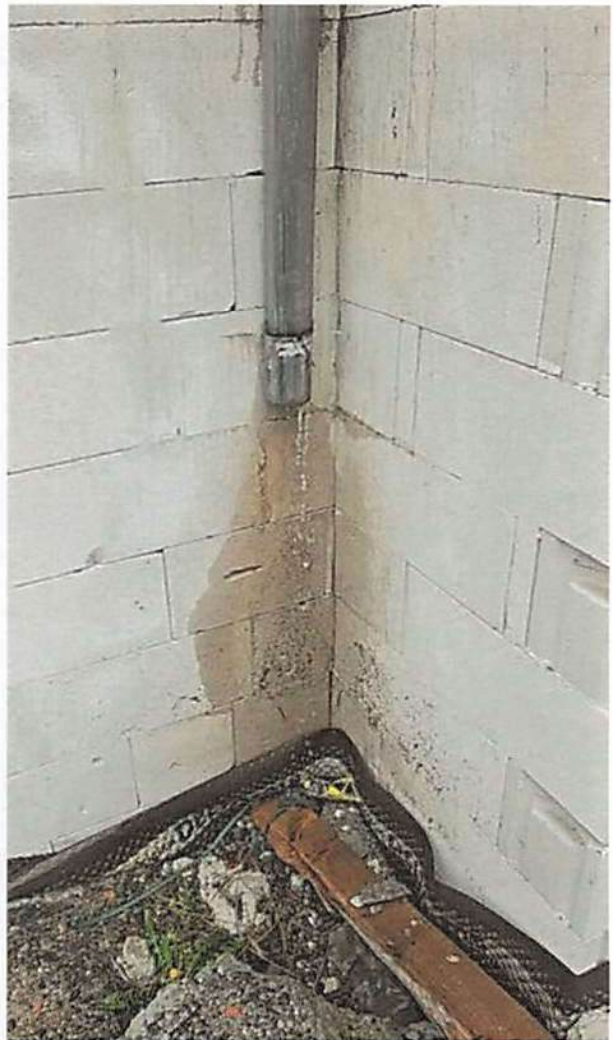
Gegen Ende des Ortstermins setzte Regen ein. Dadurch wurde die Problematik des unterbrochenen und nicht angeschlossenen Regenfallrohres deutlich vor Augen geführt.

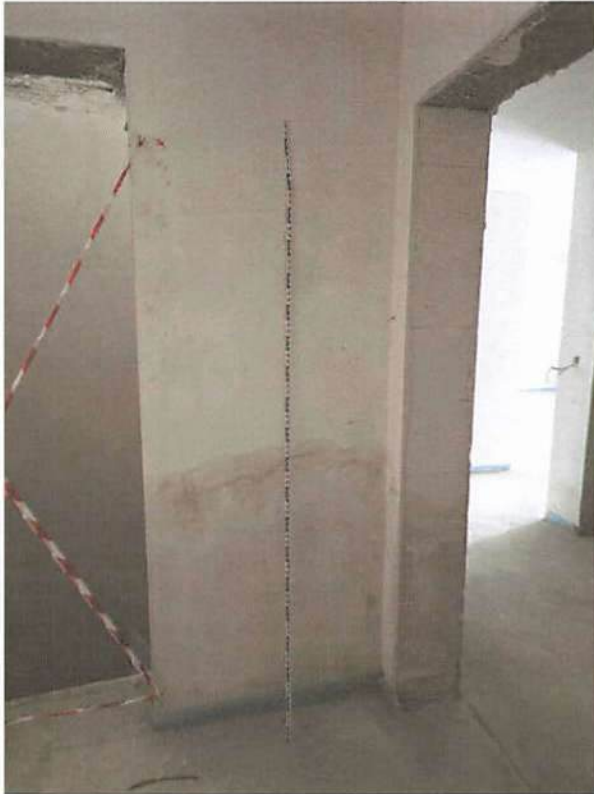
**Schadensbegutachtung hinsichtlich der am Bewertungsobjekt bestehenden Bauschäden
beim Neubau des Mehrfamilienhauses Steinsfurter Straße 7 in 74889 Sinsheim-Steinsfurt**

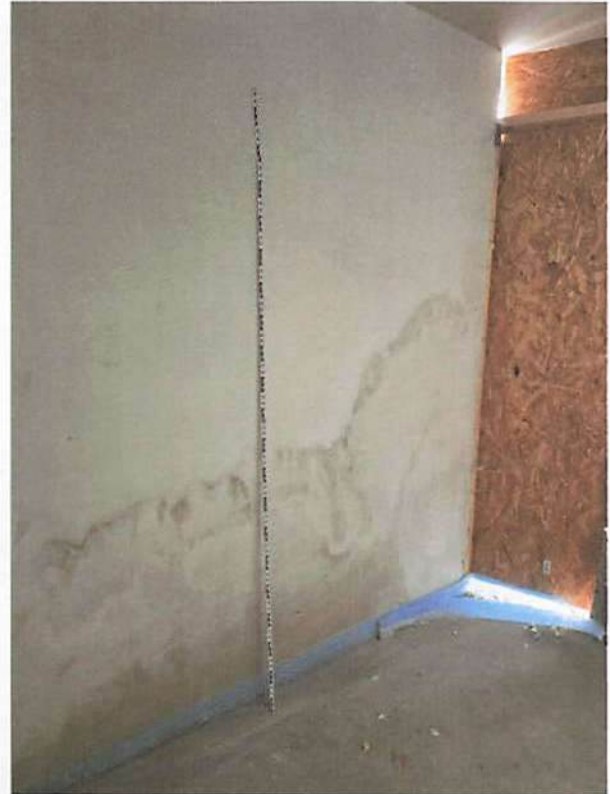
Etwa in der Mitte des Erdgeschosses, neben der Öffnung zum Aufzugsschacht, ist der Feuchtehorizont ca. 1,0 m hoch.

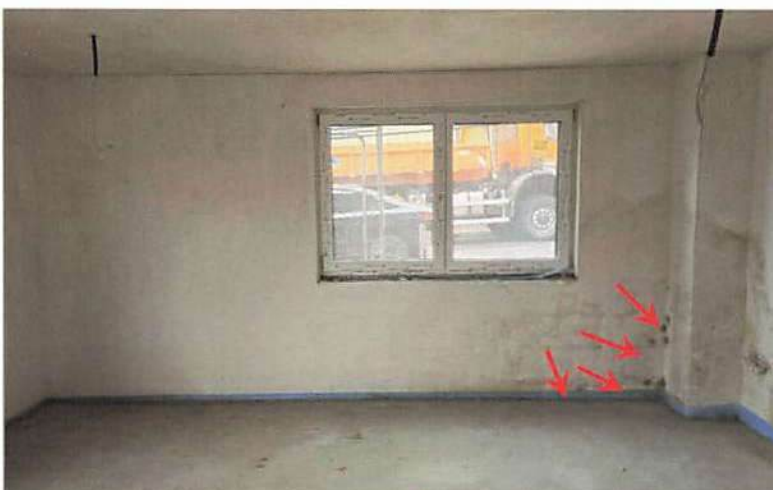
- Im Bereich der Feuchtehorizonte an den Wänden sind bereichsweise grüne / grünliche Beläge auf der Wandoberfläche festzustellen. Hier handelt es sich vermutlich um biogene Beläge, die weiter zu untersuchen sind. (Dazu weiter unten)

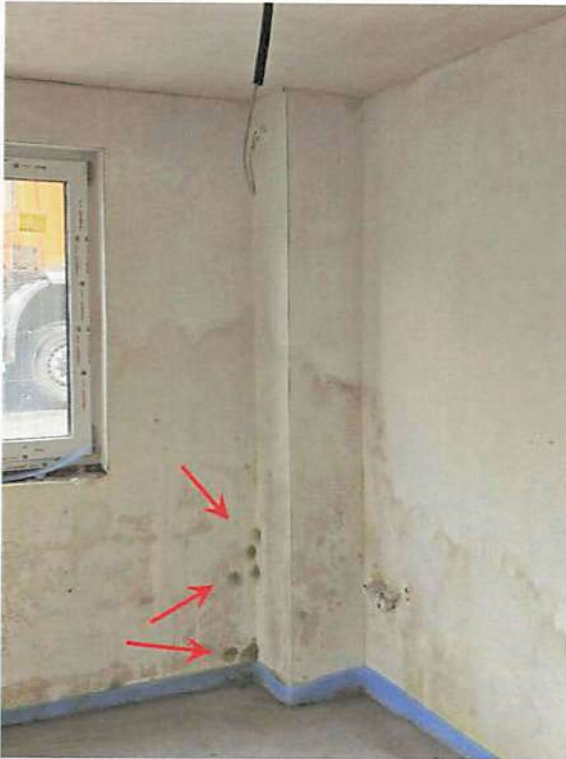
Foto 15
In Wohnung 1, an der südöstlichen Raumecke des Raumes Wohnen / Kochen / Essen, sind an der Außenwand, angrenzend an den Installationsschacht, deutlich grüne / grünliche biogene Beläge festzustellen.

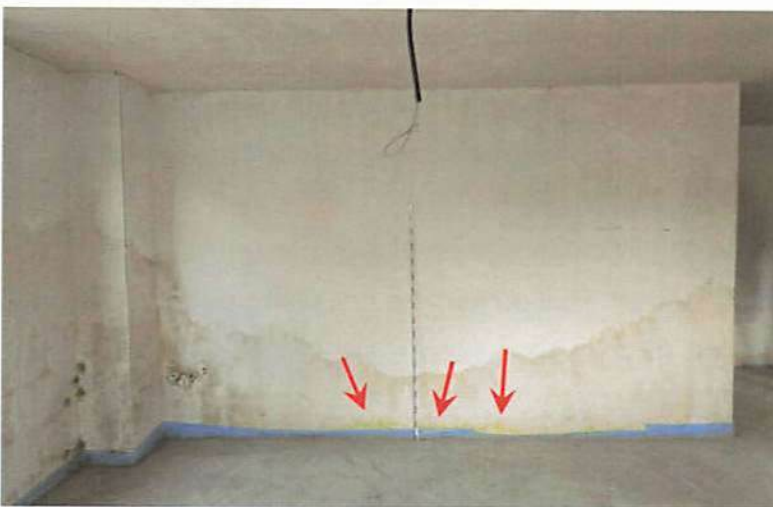
Foto 16
In Wohnung 1, im Raum Wohnen / Kochen / Essen, an der Wand zum Treppenhaus, sind ebenfalls grüne / grünliche biogene Beläge festzustellen.

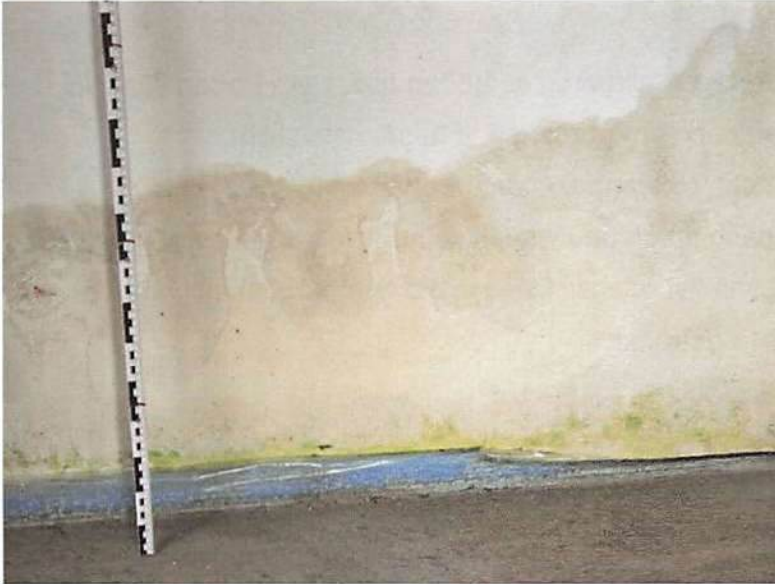
Foto 17
Detailausschnitt zu obigem
Foto.

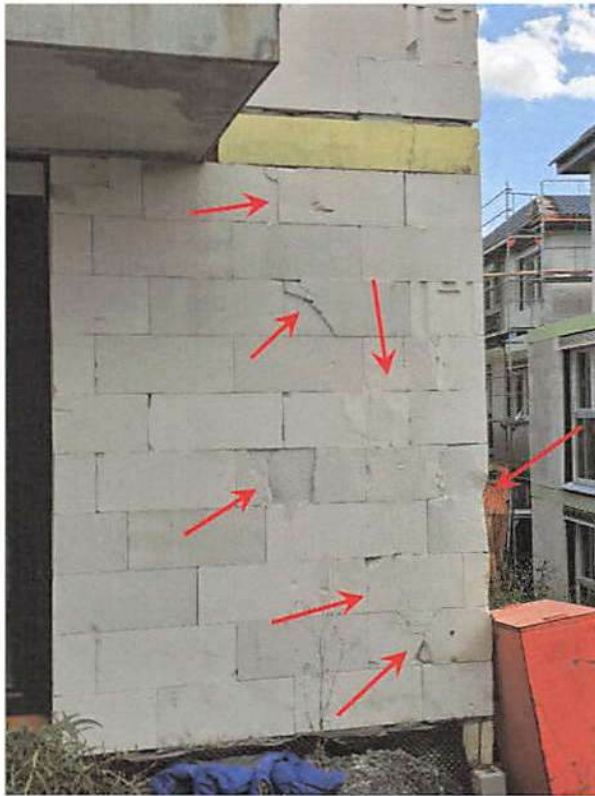
Foto 20
Nordwestecke des Gebäudes, Blick auf die Nordseite.
Das Schadensbild deutet darauf hin, dass hier ein Anprall einer Baumaschine oder eines LKWs stattgefunden hat.

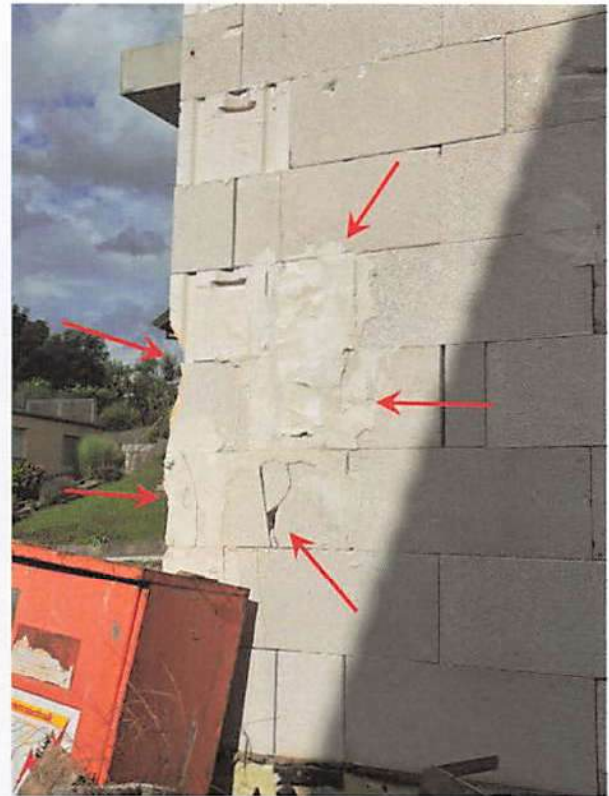
Foto 21
Nordwestecke des Gebäudes, Blick auf die Westseite.
Das Schadensbild deutet darauf hin, dass hier ein Anprall einer Baumaschine oder eines LKWs stattgefunden hat.

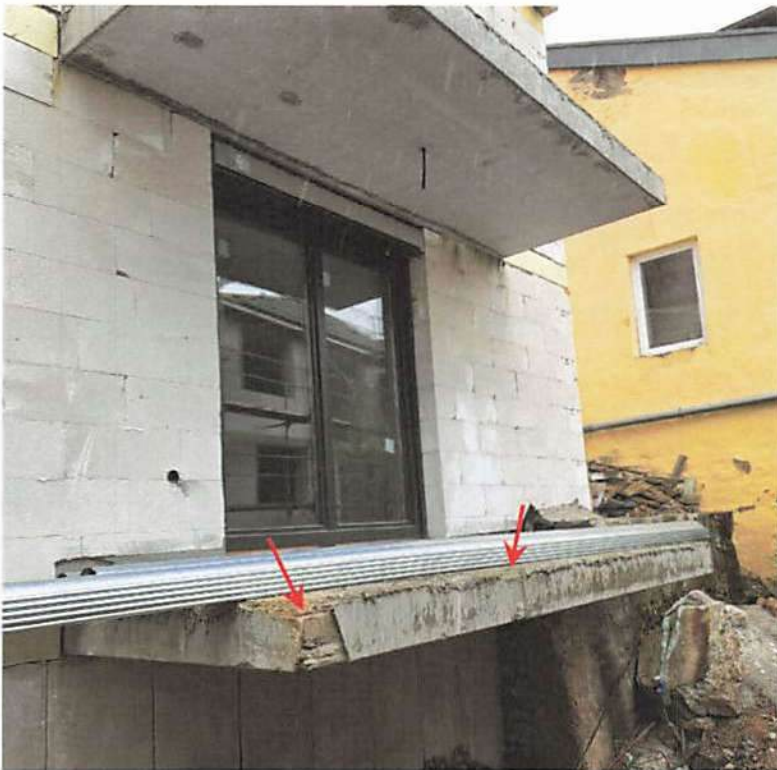
Foto 22
Beschädigungen an den
Abstellkanten der Balkonplatte
im Erdgeschoss.

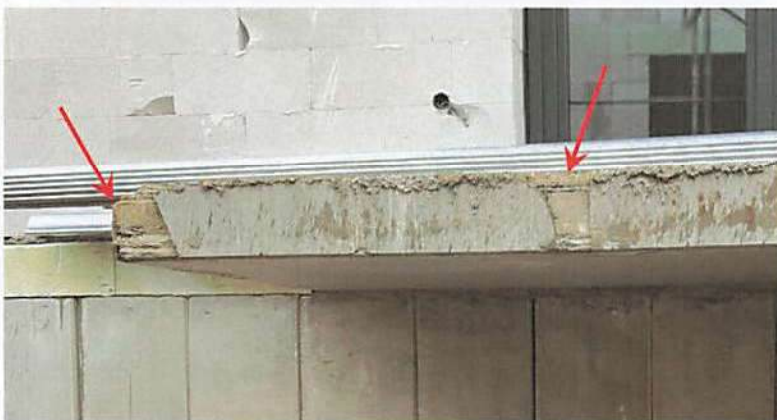
Foto 23
Nahaufnahme.

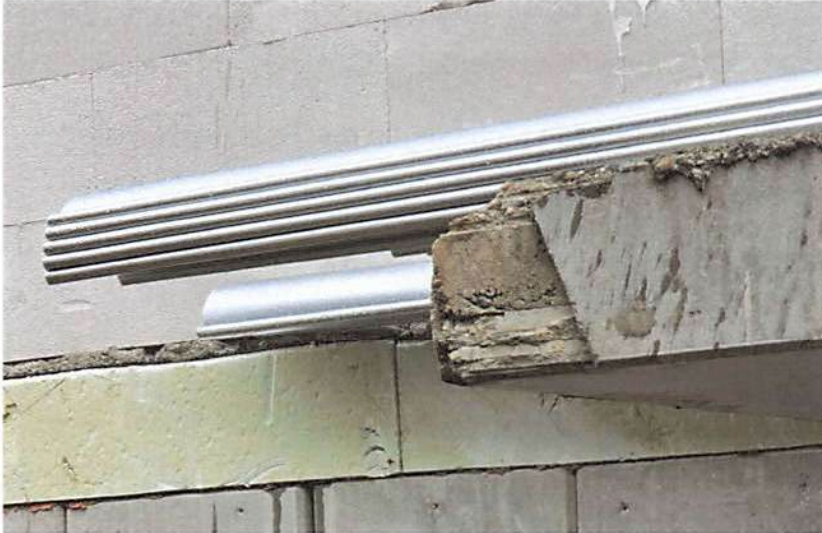
Foto 24
Detailaufnahme des Schadens
an der vorderen Ecke des
westseitigen Balkons im
Erdgeschoss.

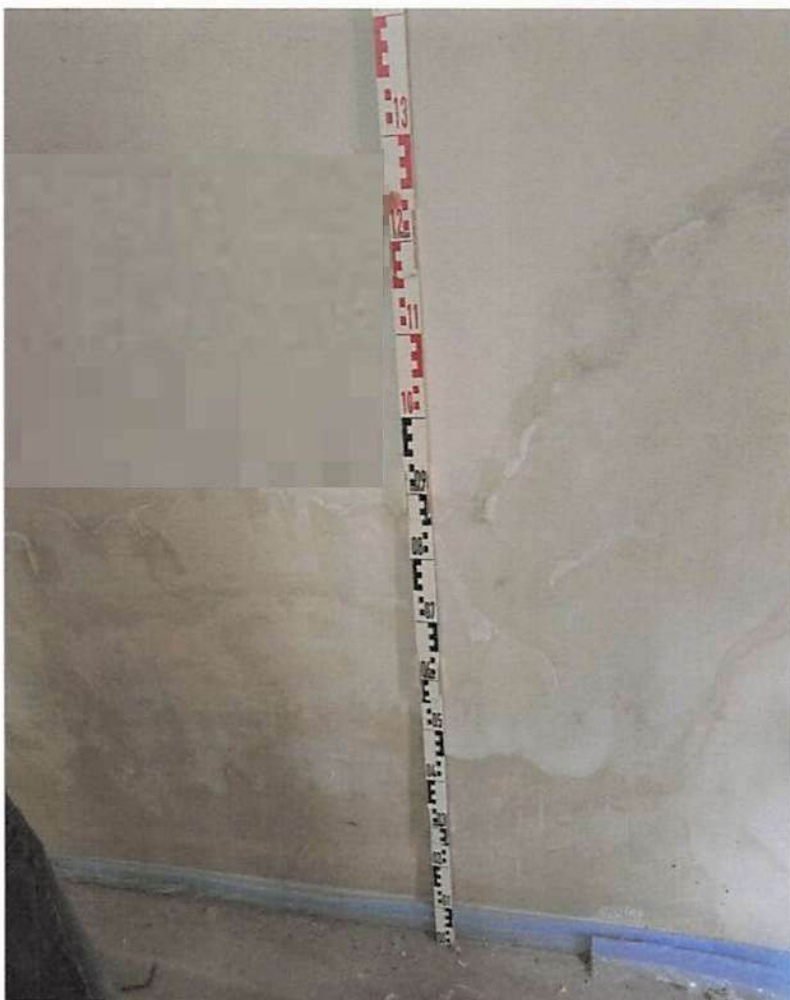
Foto 26
Exemplarische Stelle, Messachse
im Eingangsbereich des
Erdgeschosses, an der der
Gipsputz längere Zeit feucht war.
Es sind unterschiedliche
Helligkeitsstufen festzustellen, die
mit der Feuchtigkeit des Putzes
korrelieren.
Am oberen Rand des Feuchtig-
keitshorizonts zeigen sich weiße
Ränder. Das sind mineralische
Ausblühungen, die mit einem
Festigkeitsverlust des Putzes
einhergehen.

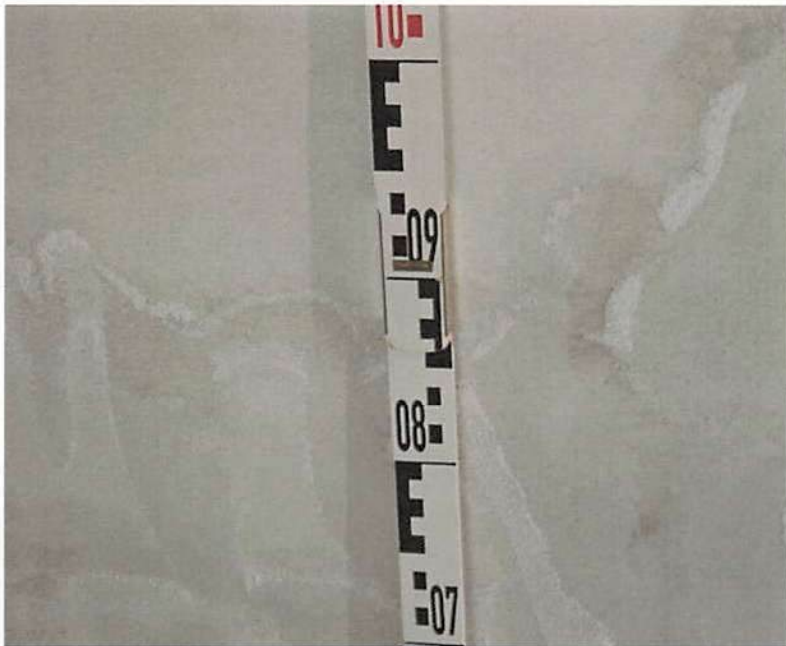
Foto 27
Vergrößerter Bildausschnitt.

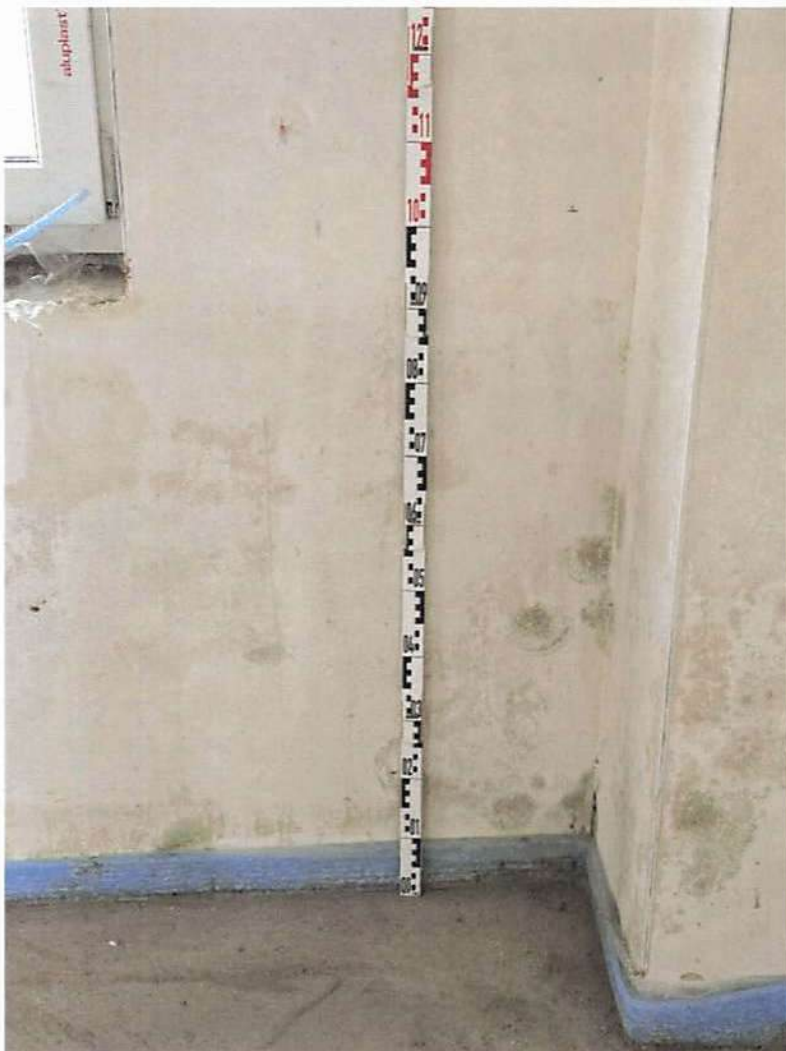
Foto 28
Exemplarische Stelle in der Küche
von Wohnung 1 im EG.
Darstellung einer Messachse zur
Aufnahme der Materialfeuchtigkeit
des Innenputzes.

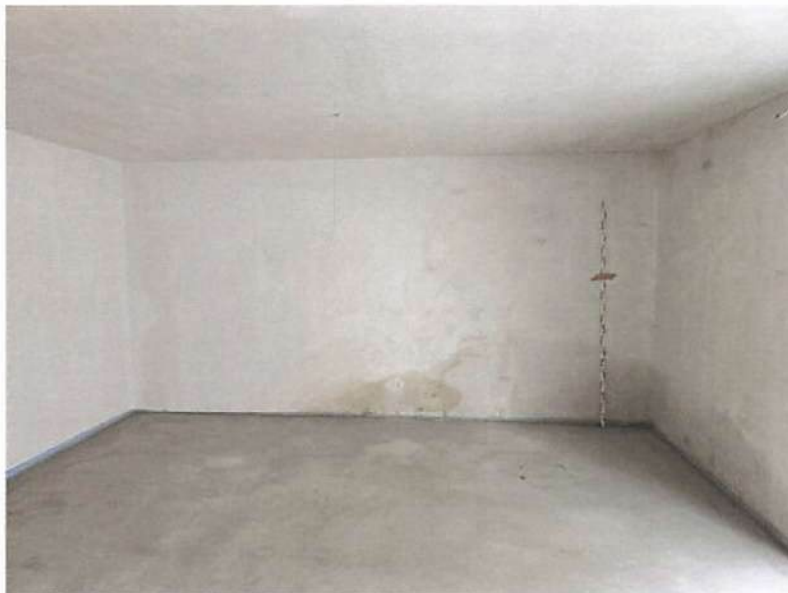
Foto 29
Wohnung 2 im EG, Blick auf die
südliche Gebäudetrennwand.
Deutlich sichtbar ist die
Feuchtigkeit im Wandputz im
unteren Bereich der Süd- und der
Westwand.

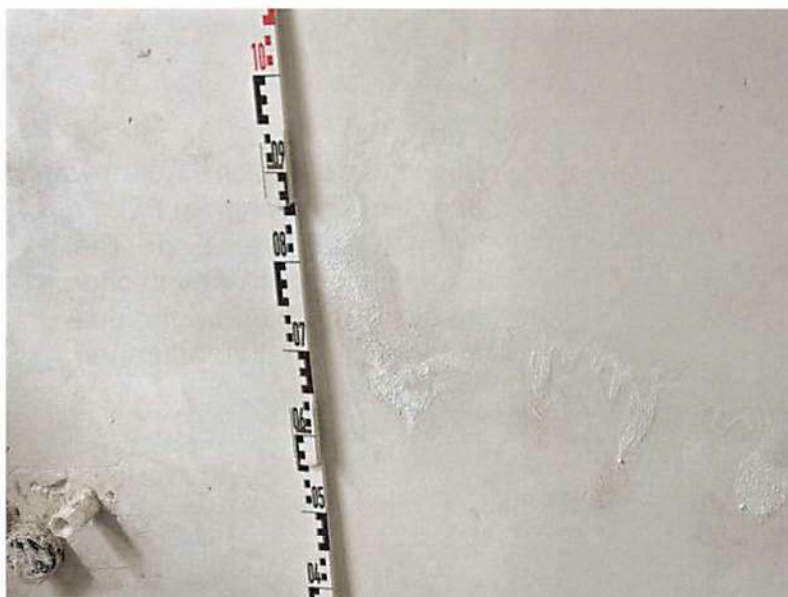
Foto 30
Exemplarisches Foto für deutlich
sichtbare Ausblühungen am
Innenputz, hier in Whg. 2 im EG,
Küche, Nordwand.

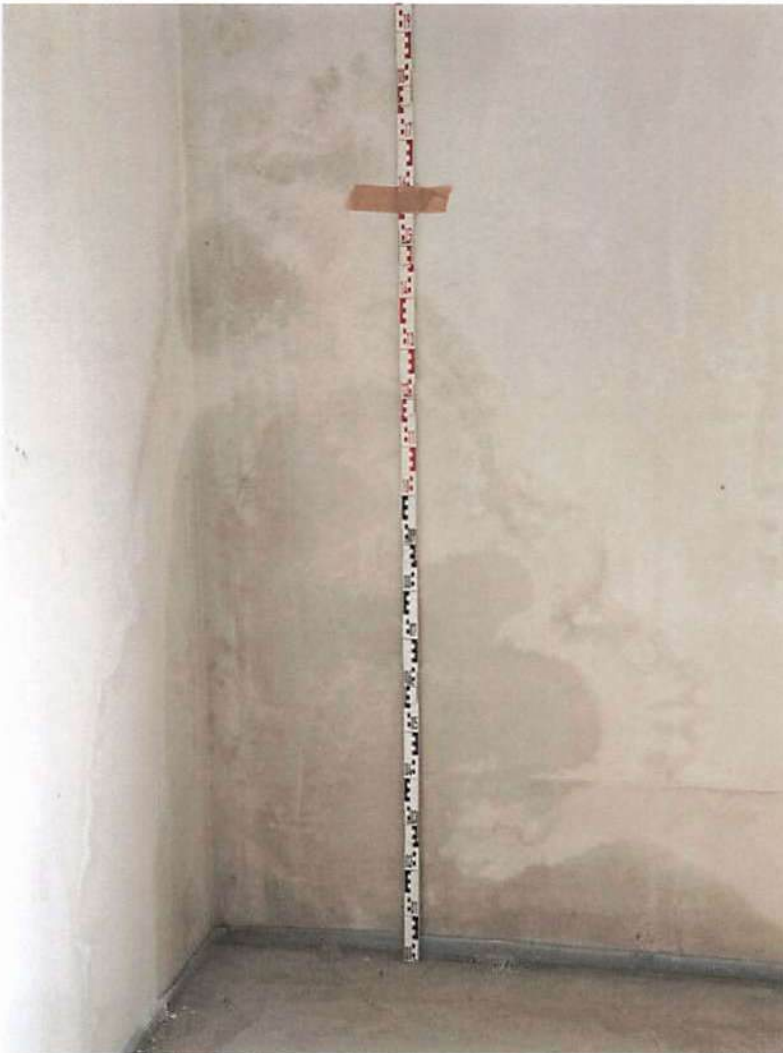
Foto 31
Blick auf die östliche Außenwand des Schlafzimmers im EG, Whg. 2, nördliches Ende. Die Feuchtigkeit der Wandflächen ist an der Dunkelverfärbung des Innenputzes gut zu erkennen.

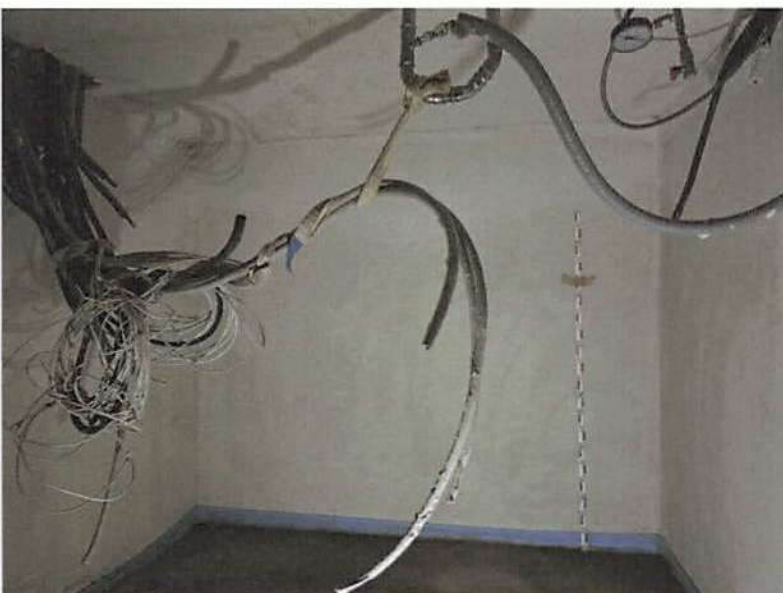
Foto 32
UG, Heizraum. Die Feuchtigkeit in den Wänden ist anhand der Dunkelverfärbung deutlich zu erkennen.
