A. & M. Draxler, Hölderlinstraße 47, 69493 Hirschberg-Leutershausen

Amtsgericht Heidelberg
- Abteilung 50 -
Kurfürsten-Anlage 15
69115 Heidelberg

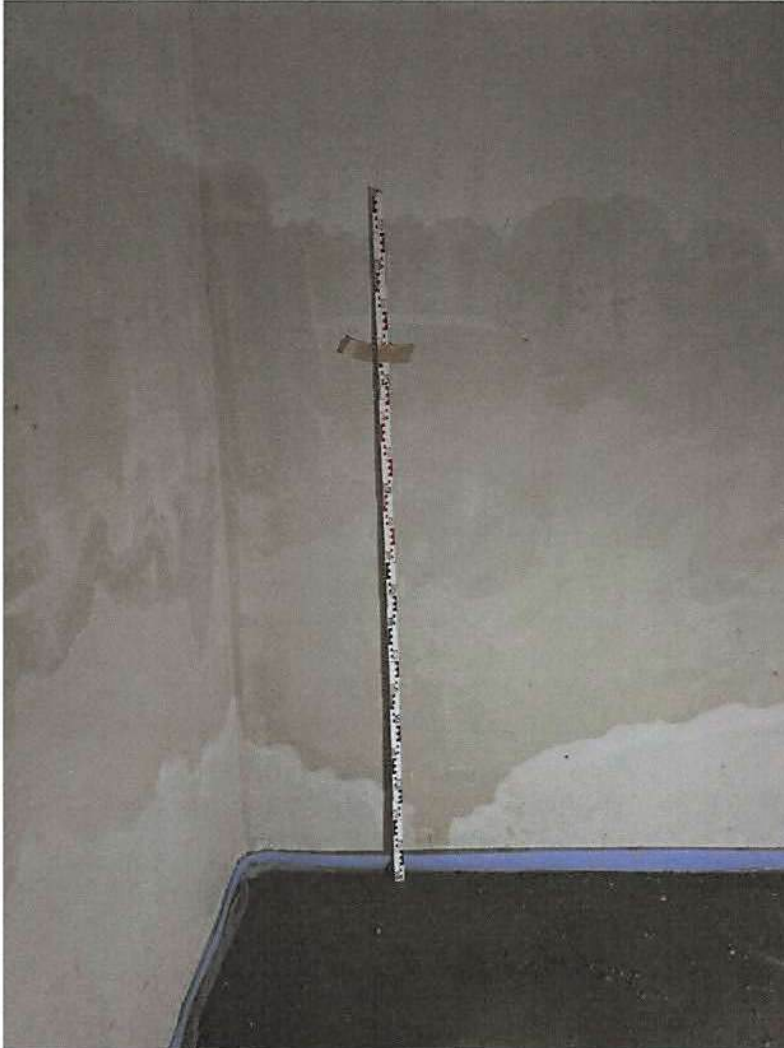
Foto 33
UG, Treppenhaus, Nordwand.
Die Feuchtigkeit ist deutlich zu erkennen.

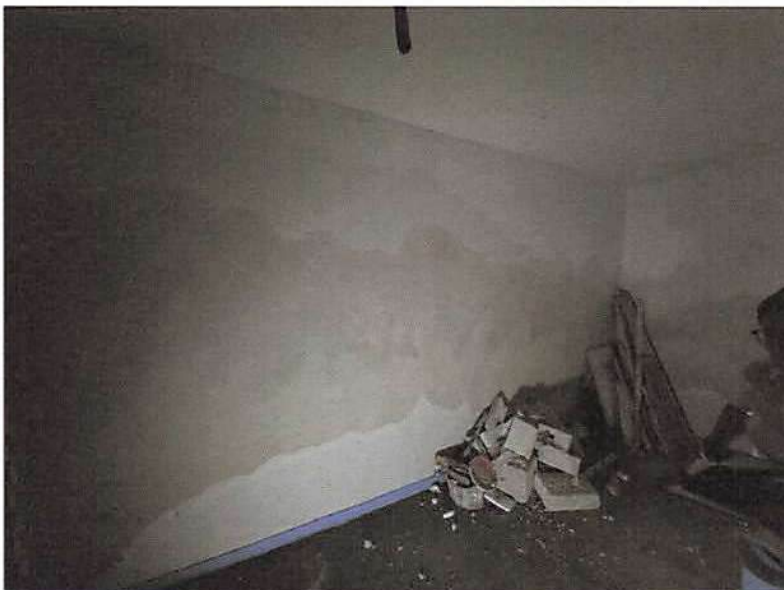
Foto 34
UG, Treppenhaus, Nordwand
(links) und Ostwand (rechts).

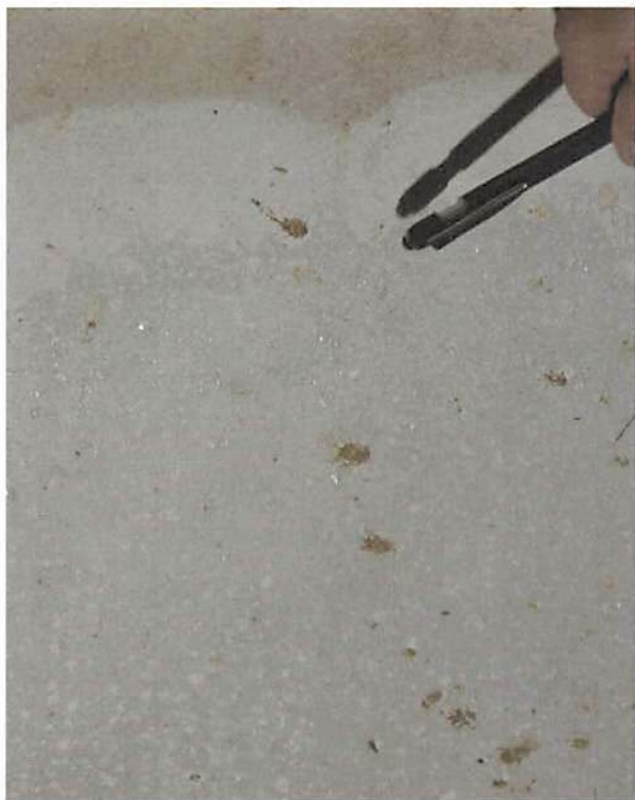
Foto 35
UG, Treppenhaus, Nahaufnahme Nordwand.

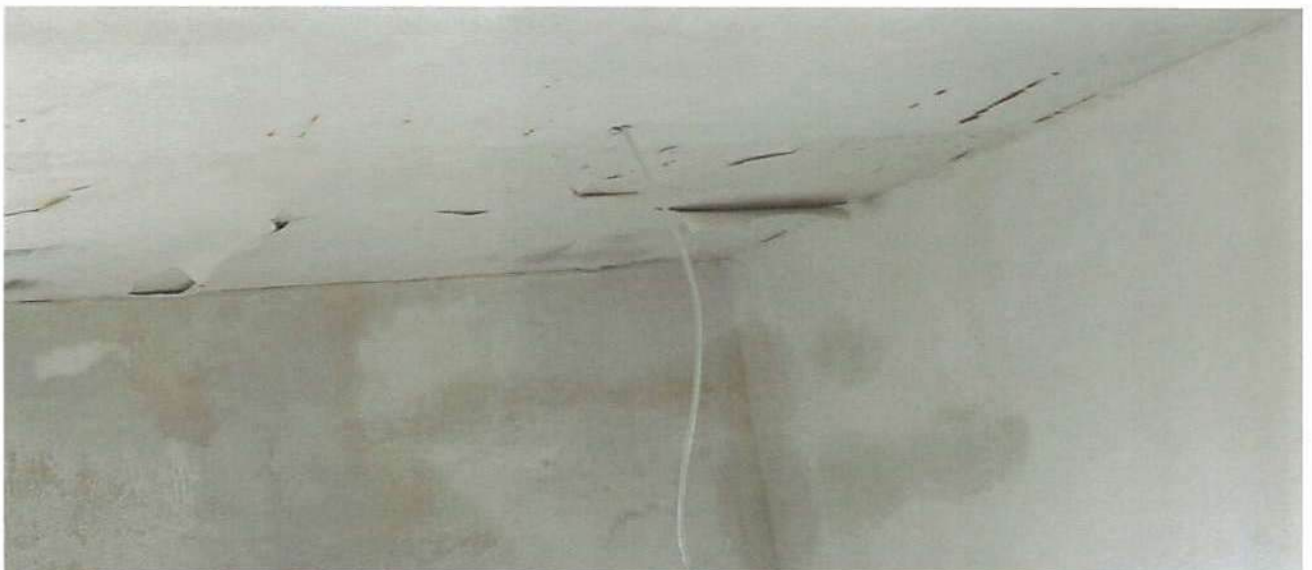
Foto 40 Bildausschnitt Deckenfläche. Die Deckenspachtelung hat sich flächig abgelöst.

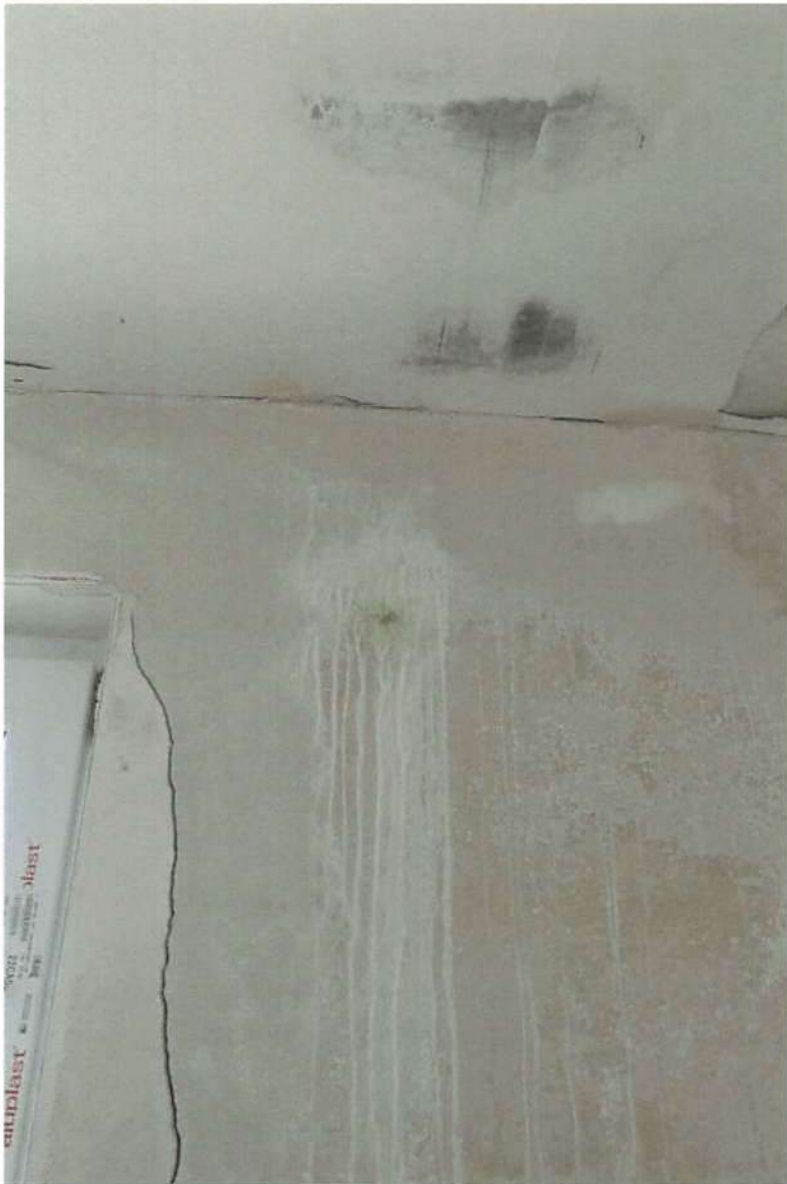
Foto 41
Nahaufnahme Nordwand, Bereich
rechts neben dem Fenster.

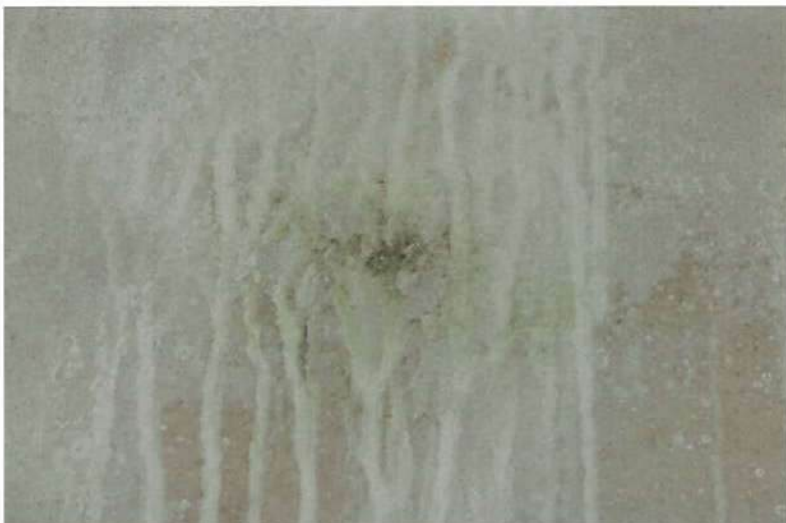
Foto 42
Detailaufnahme.
Mineralische Ausblühung und
biogener Besatz.

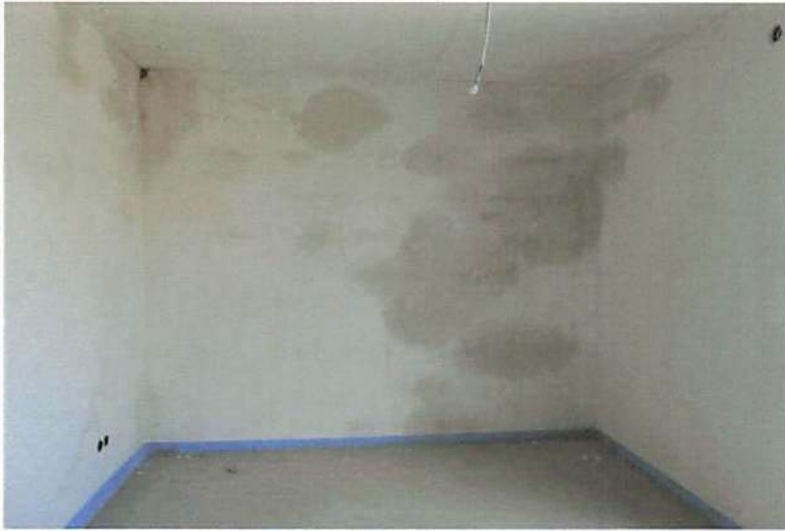
Foto 43
Whg. 3, OG, Schlafzimmer,
Westwand. Deutliche Anzeichen
von Feuchtigkeit.

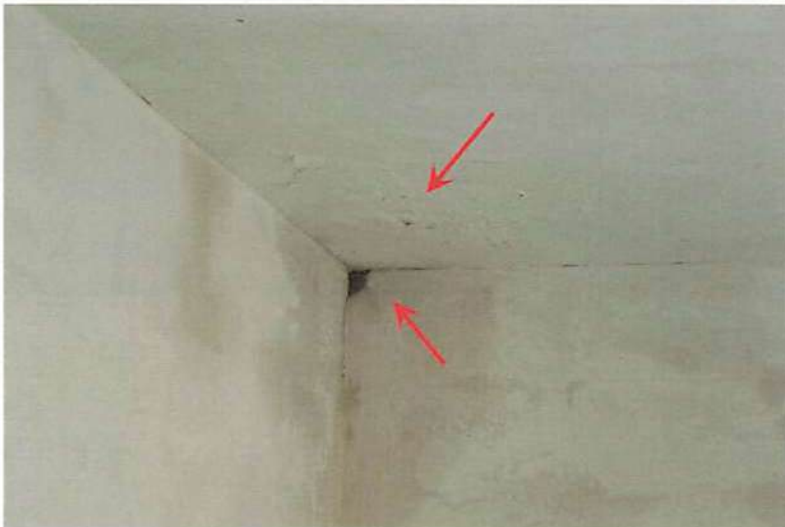
Foto 44
Detail Raumecke oben links.
Es liegt grünlicher biogener Befall
vor. Die Deckenspachtelung hat
sich entlang der Westwand flächig
abgelöst.

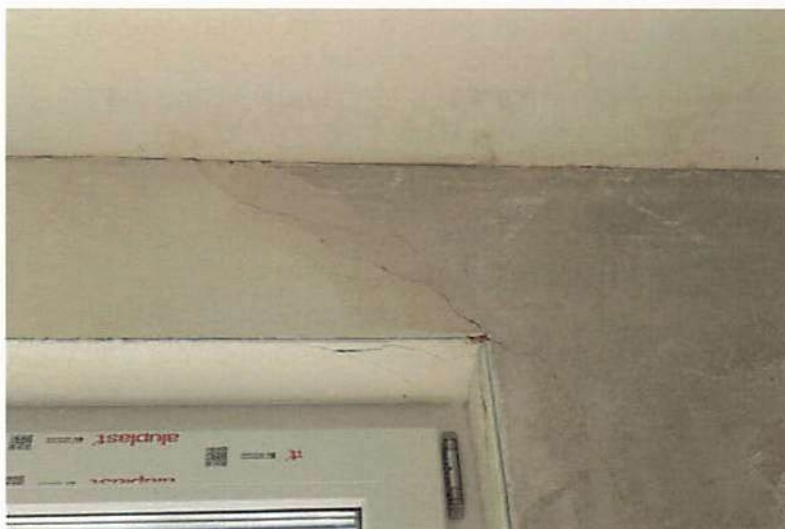
Foto 45
Whg. 4, OG, Westwand
Wohnen/Essen. Rechts neben
und über der Balkontür deutliche
Spuren von Durchfeuchtung.
Risse in der Putzfläche / Wand.

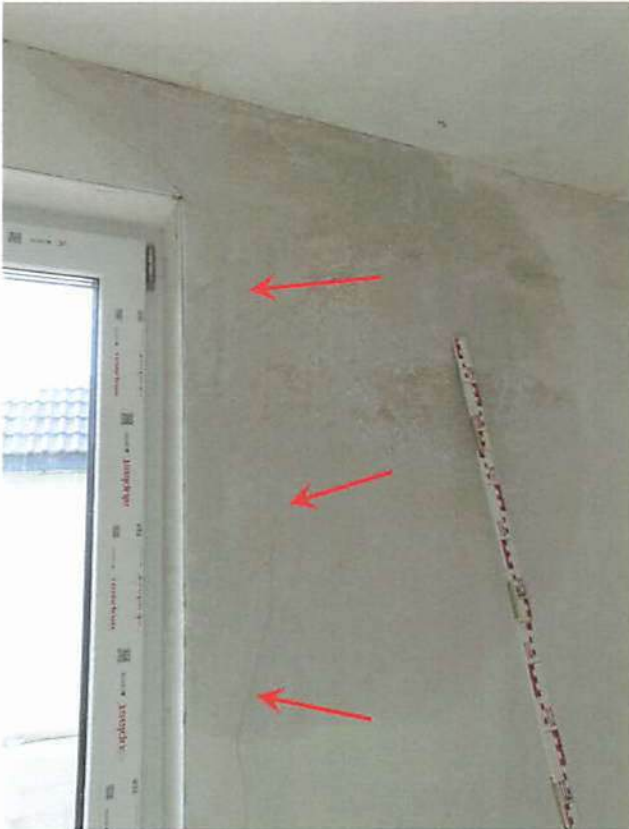
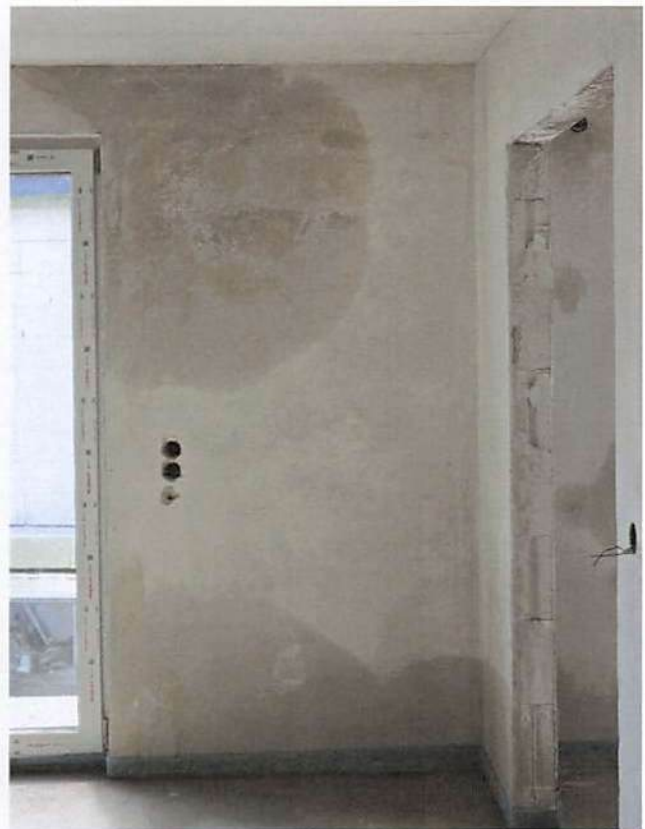
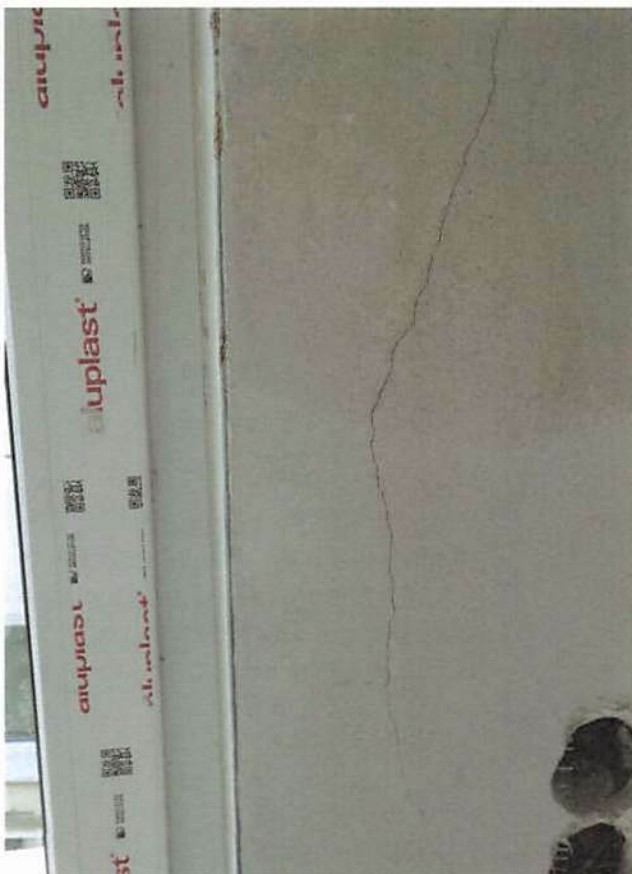
Foto 46 (links oben)
Im oberen Bereich ist die Wand deutlich durchfeuchtet. Parallel zur rechten Fensterkante verläuft in der Wand ein senkrechter Riss.

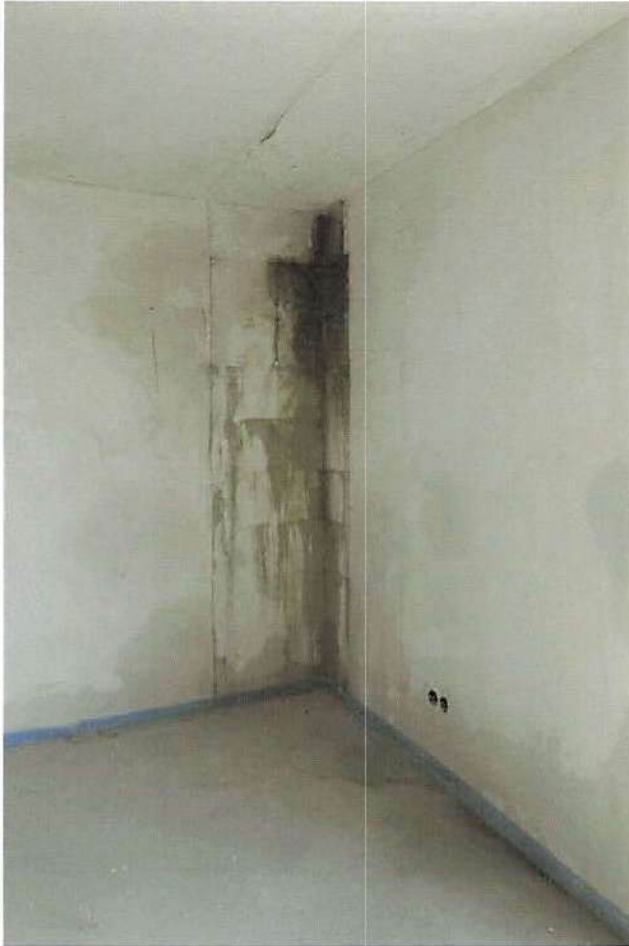
Foto 49
Whg. 4, OG, Wohnen/Essen,
Südwand (links) und Westwand (rechts)

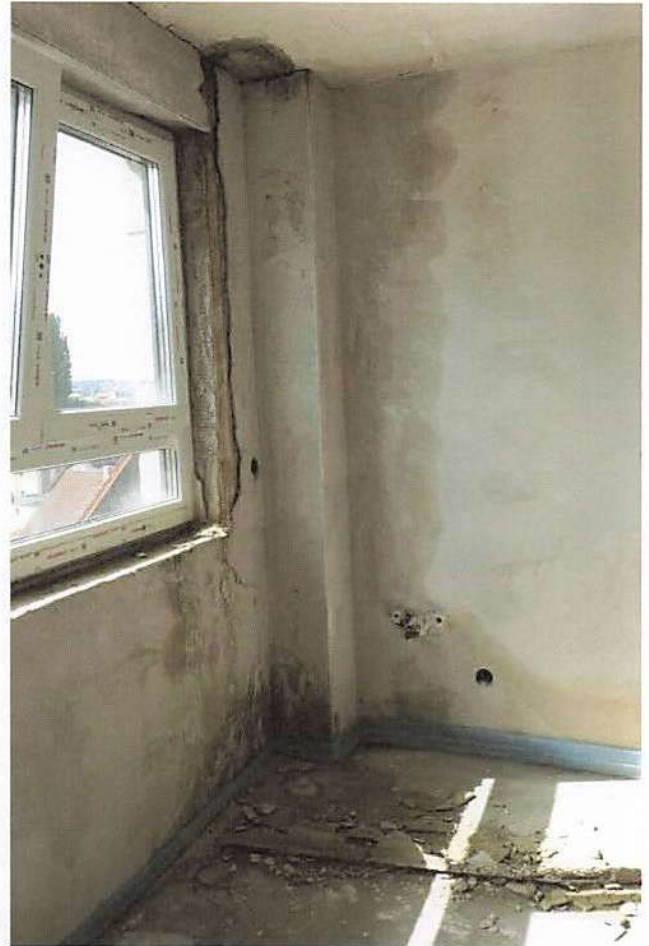
Foto 50
Whg. 4, OG, Küche, Westwand (links) und
Nordwand (rechts).

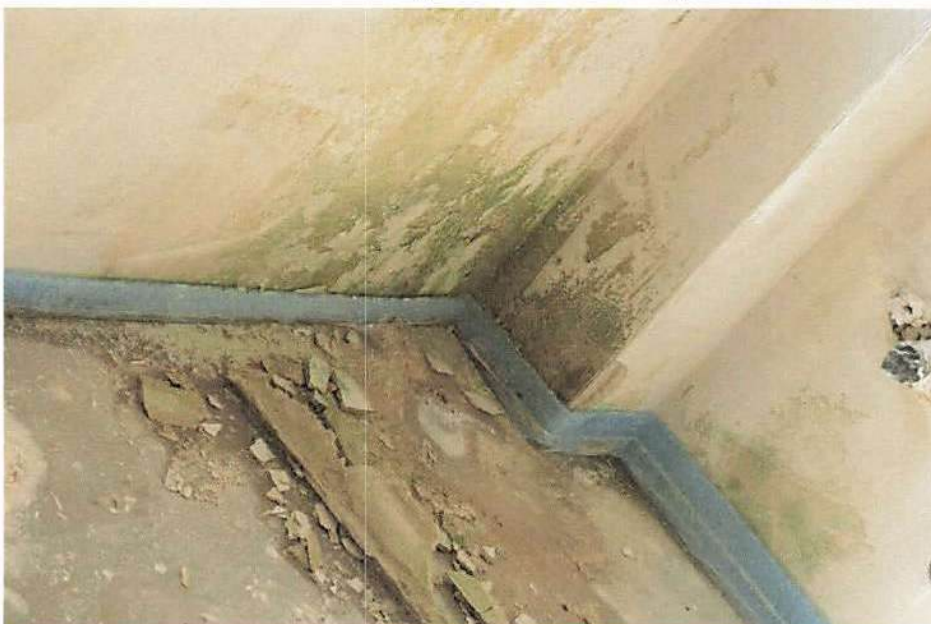
Foto 51
Whg. 4, OG, Küche,
Westwand (links) und
Nordwand (rechts),
Installationsschacht.
Deutliche Spuren von
Durchfeuchtung und
unten grüner biogener
Besatz. Auf dem Boden
von der Decke
herabgefallene
Deckenspachtelung.

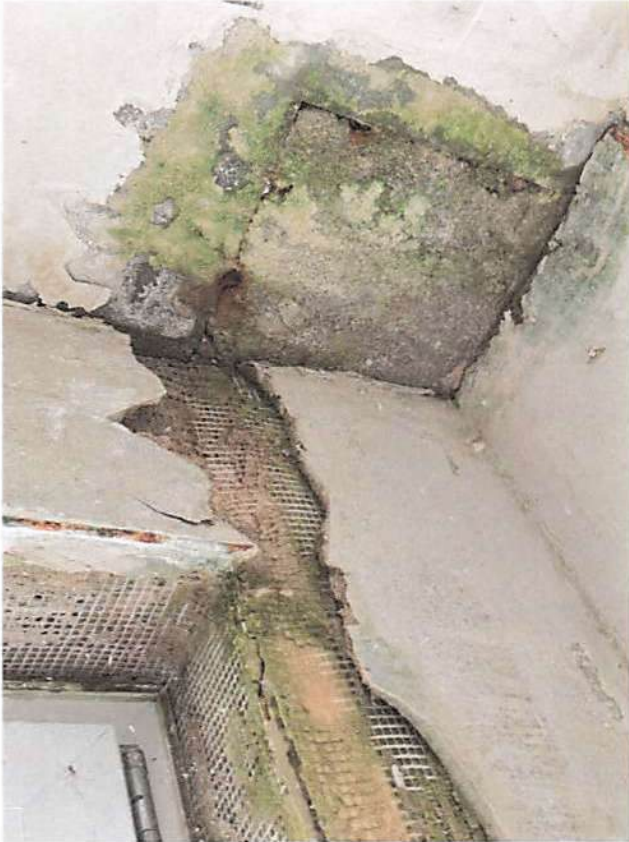
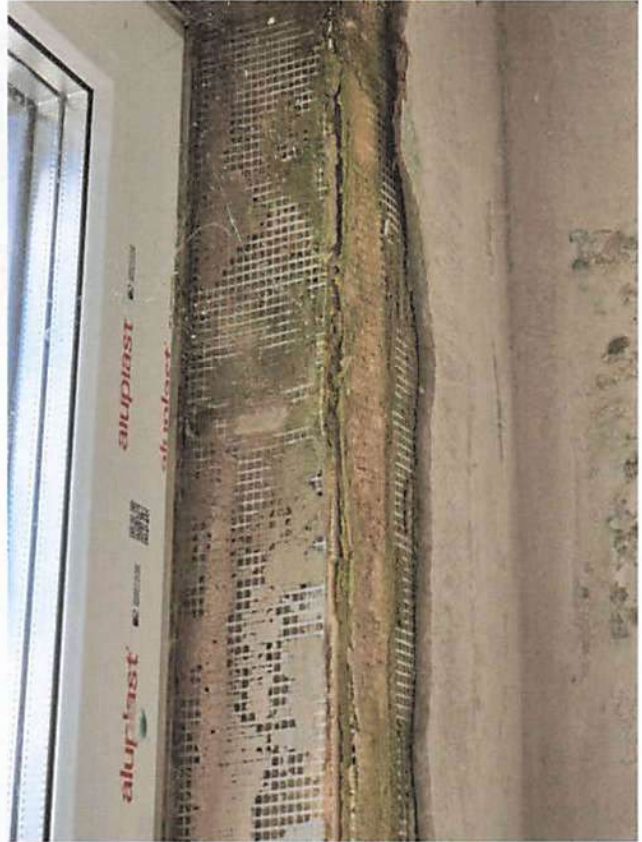
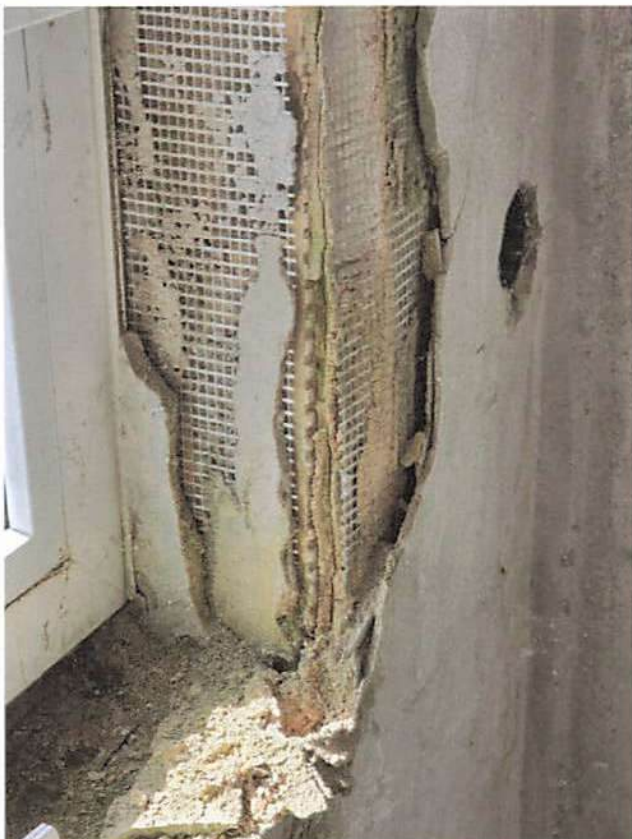
Foto 52 (links oben)
Durchfeuchtete Putz- und Deckenflächen im
Bereich der Deckeneinführung bzw. der
Fensterleibung.

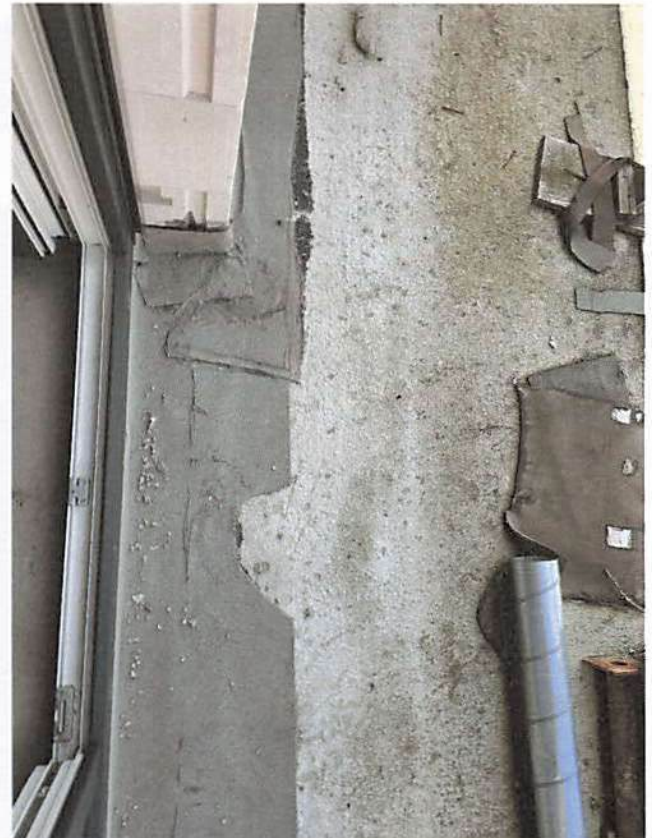
Foto 57
OG, Whg 3, Balkon Nord, Detailaufnahme.
Abdichtung am Balkon auf der Nordseite.

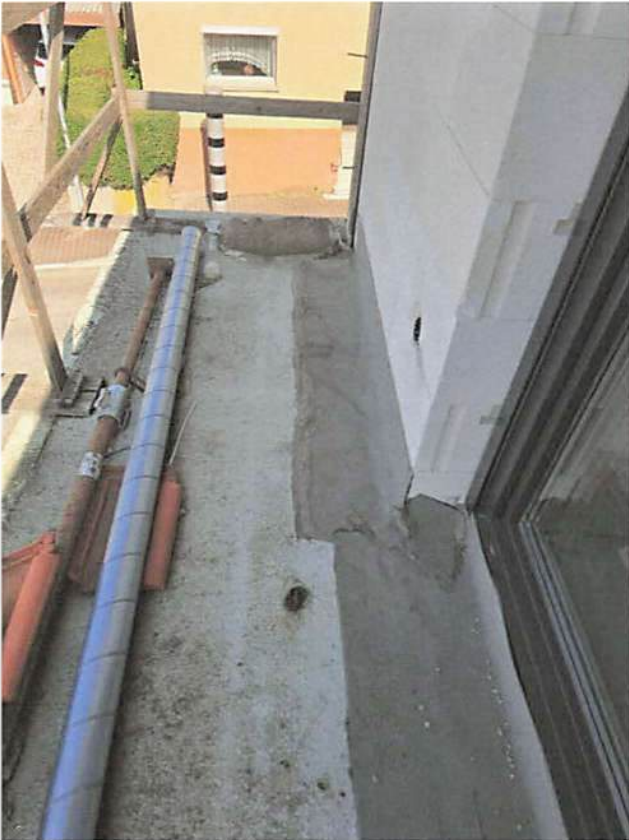
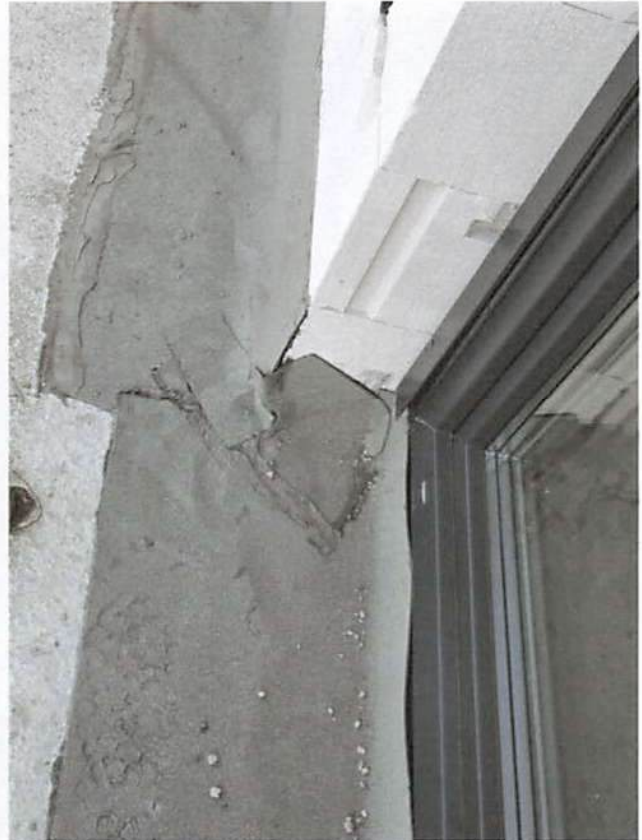
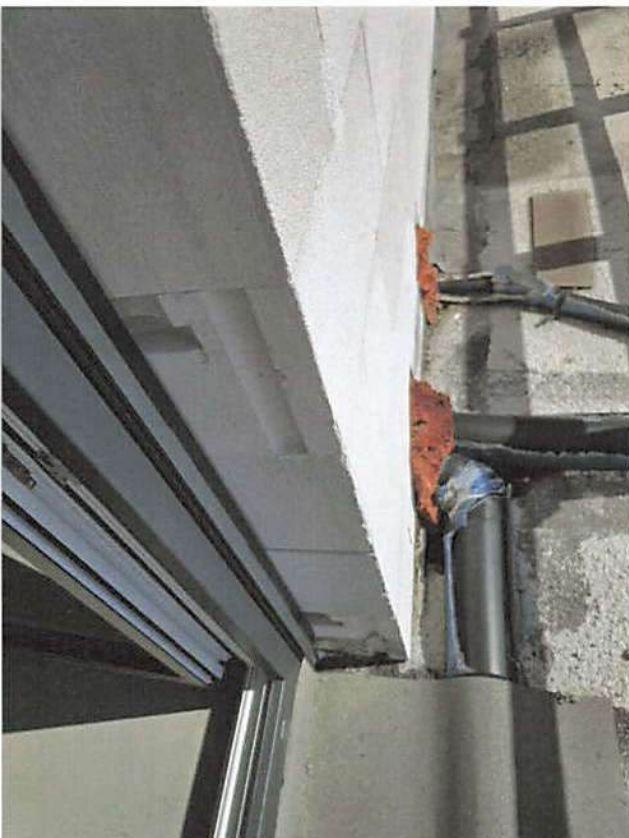
Foto 58 (links oben)
OG, Whg 3, Balkon Nord, Blick nach Osten.
Auch hier nicht fachgerecht ausgeführte
Wand-/Boden-Abdichtung.

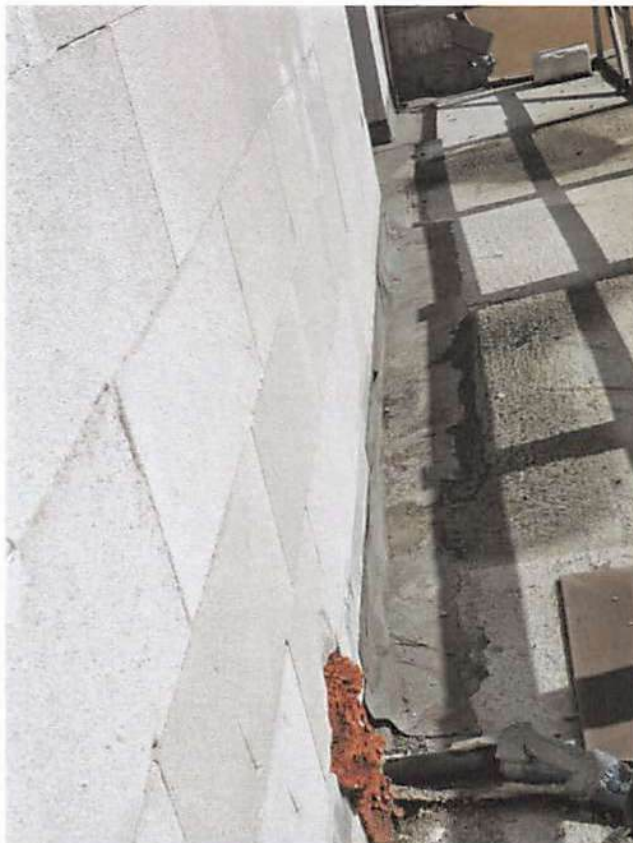
Foto 61
Bildfortsetzung zu obigem Foto nach Süden.

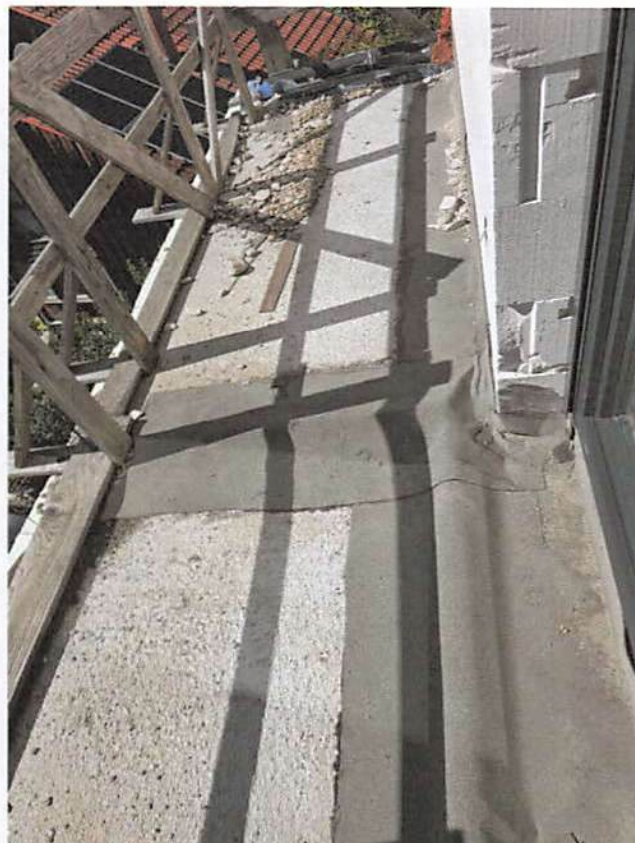
Foto 62
Blick nach Norden.

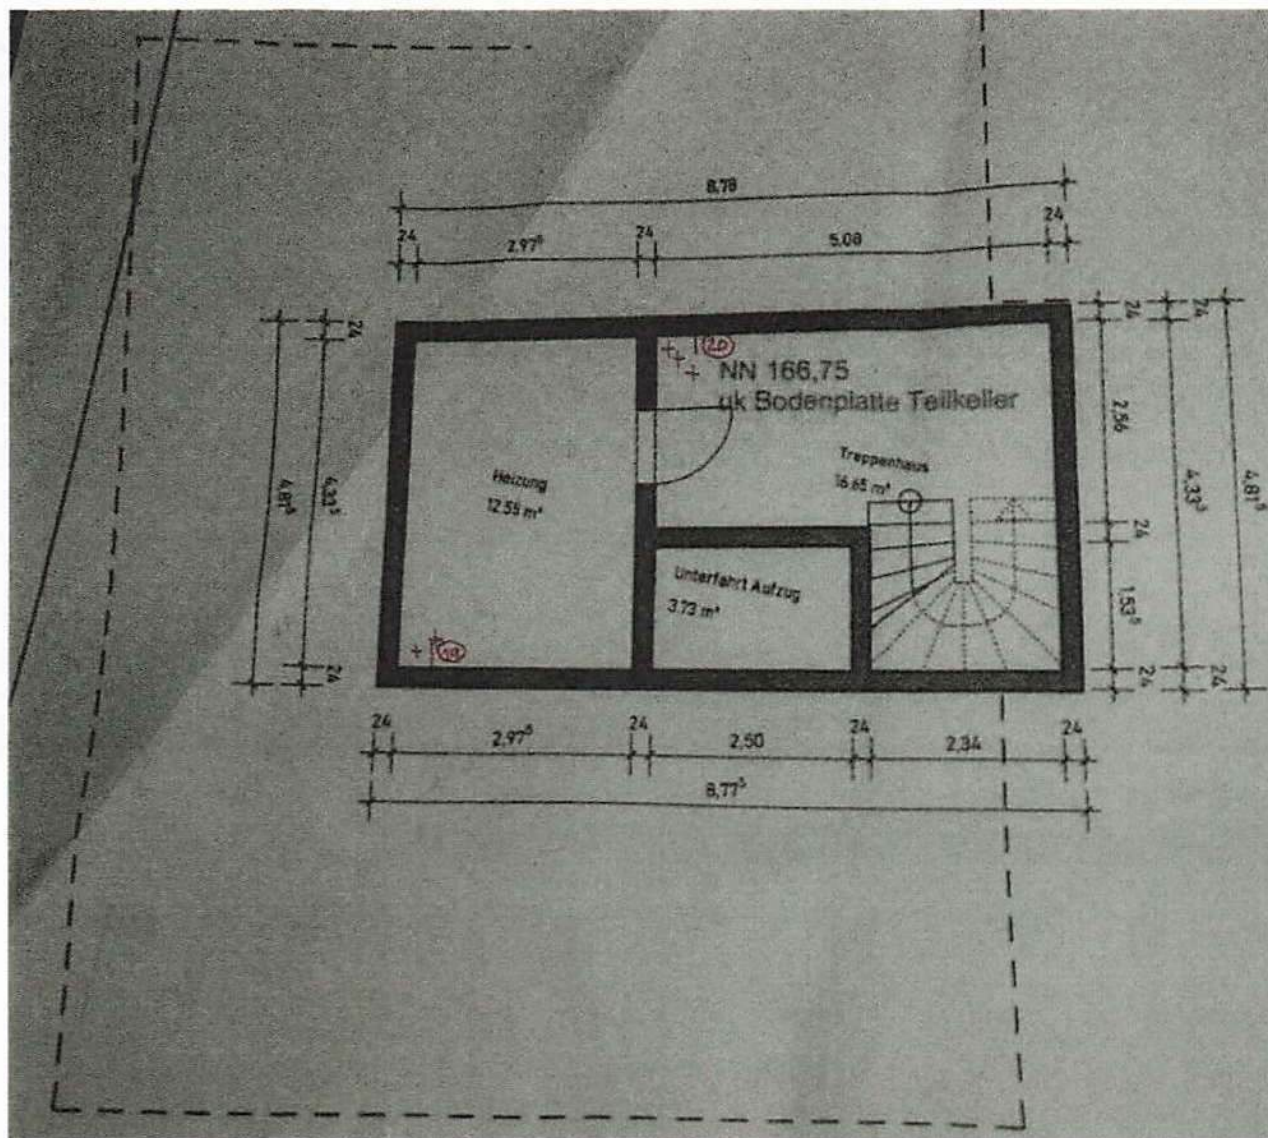
Grundriss UG mit Angabe der Messachsen für die Messung der Wandfeuchtigkeit (19 und 20) und der Messpunkte für die Estrichfeuchtigkeit. Planskizze ohne Maßstab.

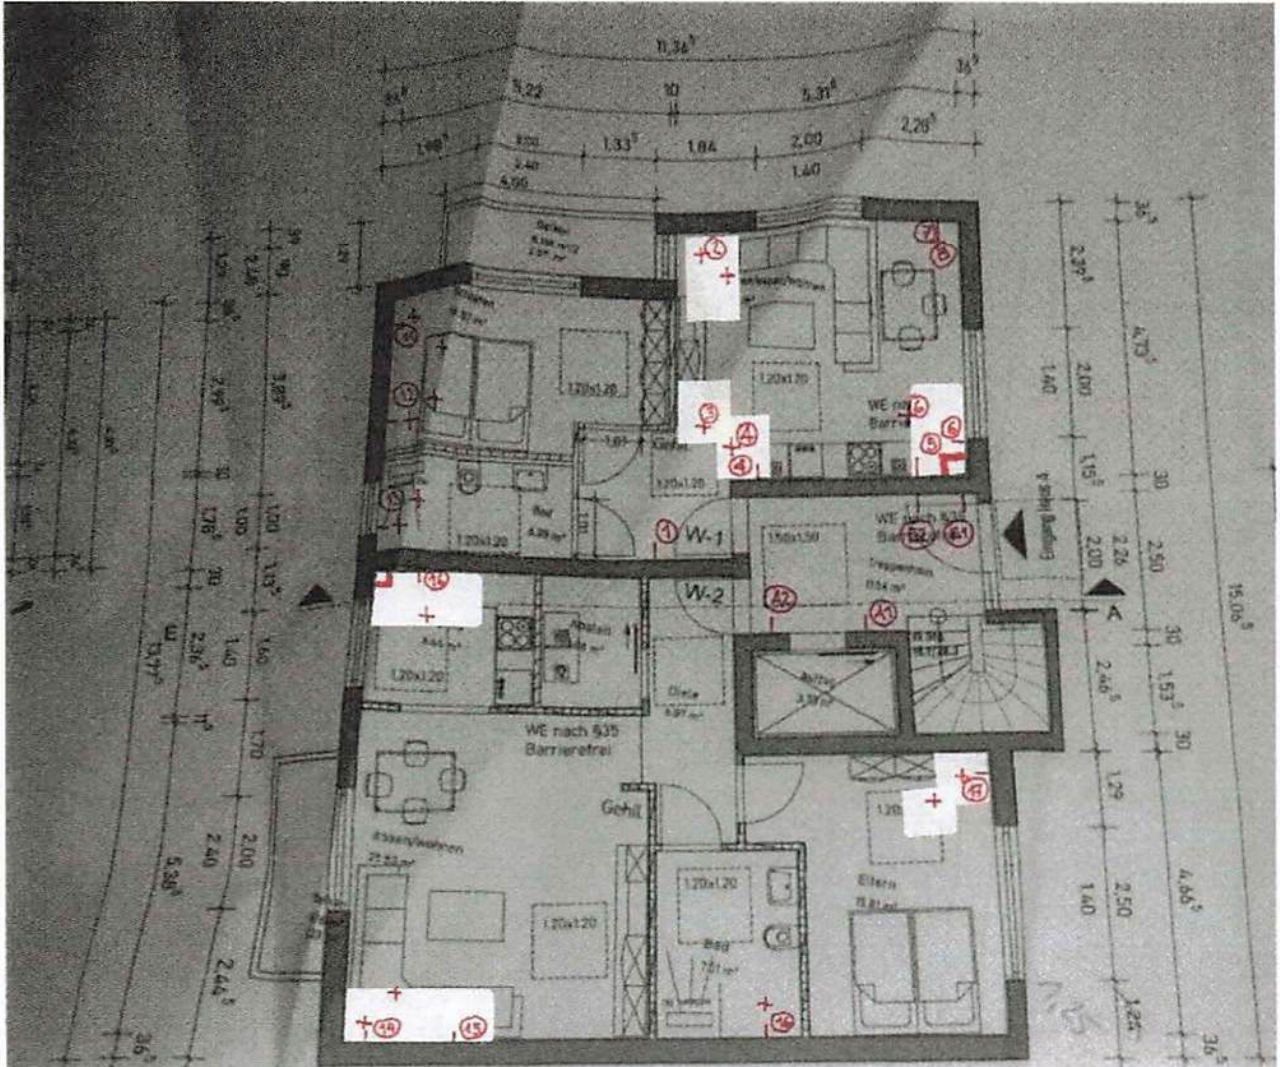
Grundriss EG mit Angabe der Messachsen für die Messung der Wandfeuchtigkeit (A1, A2, E1, E2, 1 bis 17) und der Messpunkte für die Estrichfeuchtigkeit. Planskizze ohne Maßstab.

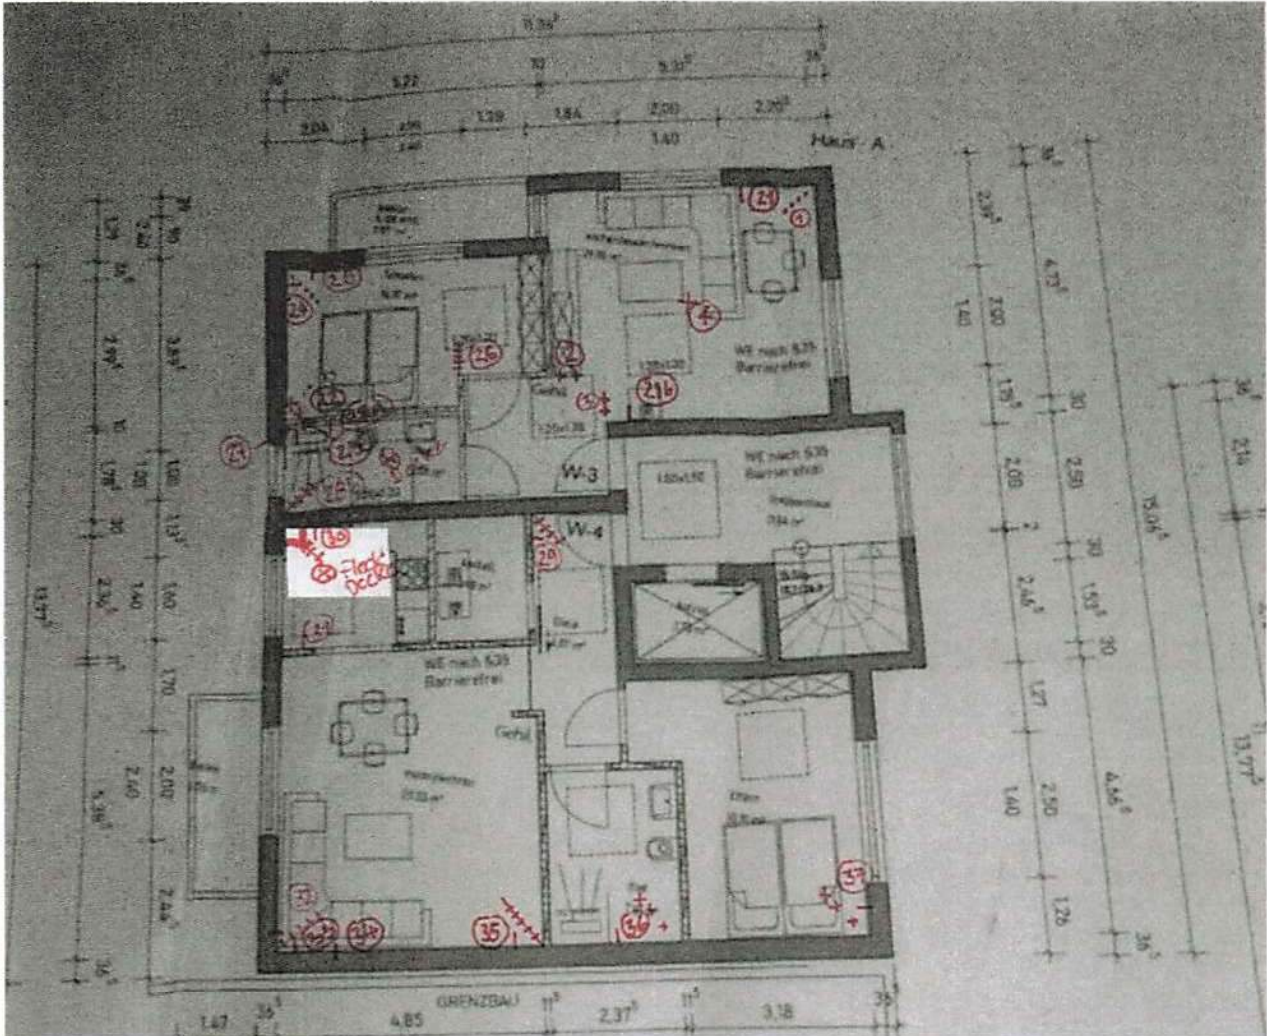
Grundriss OG mit Angabe der Messachsen für die Messung der Wandfeuchtigkeit (21 bis 37) und der Messpunkte für die Estrichfeuchtigkeit. Planskizze ohne Maßstab.

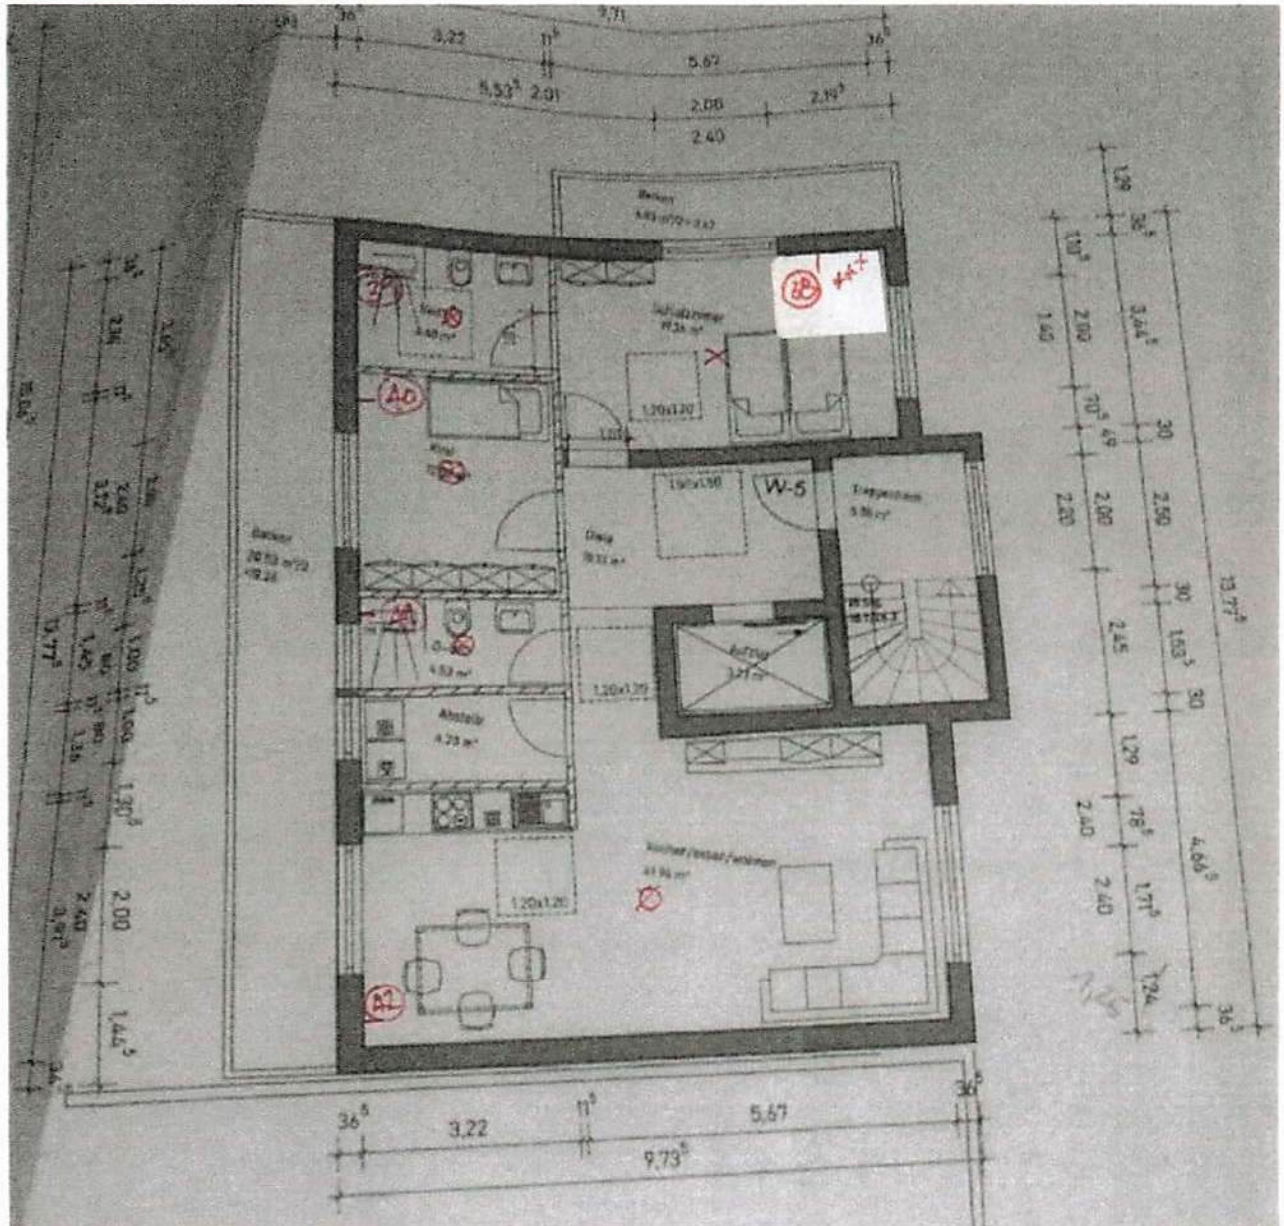
Grundriss DG mit Angabe der Messachsen für die Messung der Wandfeuchtigkeit (38 bis 42) und der Messpunkte für die Estrichfeuchtigkeit. Planskizze ohne Maßstab.

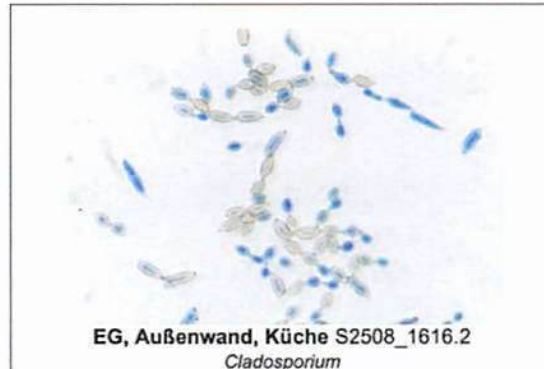
Entnahmeort	Bezeichnung	Auswertung mikroskopisch		
EG, Außenwand, Küche	S2508_1616.2	mäßig viel	Sporen	<i>Cladosporium</i>
		vereinzelt	Sporenträger	<i>Cladosporium</i>
		mäßig viel	Sporen	Typ <i>Aspergillus/Penicillium</i>
		vereinzelt	Sporenträger	<i>Penicillium</i>
		vereinzelt	Sporen	<i>Geotrichum cf.</i>
		vereinzelt	Basidiosporen	
		mäßig viel	Verdacht auf	Aktinobakterien
		vereinzelt	Bakterien (nicht identifiziert)	
		vereinzelt	undifferenziertes Myzel und Myzelbruchstücke	
		vereinzelt	kristalline und dunkle Partikel	
		vereinzelt	Fasern	
		vereinzelt	KMF	
		vereinzelt	Hautschuppen	
		vereinzelt	Spinnweben	
Ergebnis		Nach UBA Leitfaden (S. 175) Geringer Befall
