## OBJEKTBE SCHREIBUNG 1 K 103/24

**Auftraggeber:** Amtsgericht Esslingen

**Objekt:** Doppelhaushälfte, zwei Wohnungen, ungenutzt, möbliert

**Anschrift:** Gartenstraße 70 in 72663 Großbettlingen

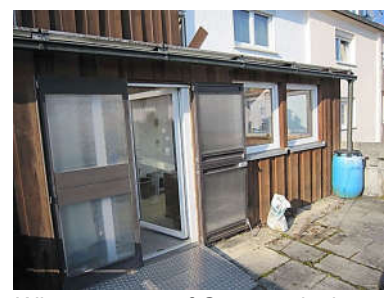
Wintergarten auf Garagendach

Auf dem Garagendach an das Wohnzimmer angebauter Wintergarten in Eigenkonstruktion. Der Wintergarten ist laienhaft ausgeführt und weist am Grundstücksmarkt keinen Restwert auf.

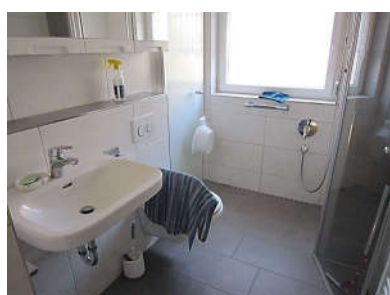
Barrierefreies Bad 2017 im EG

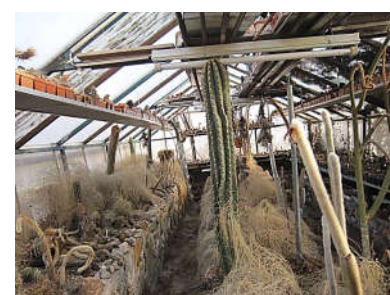
Gewächshaus

**Gewächshaus** In Eigenleistung gemauerter bzw. betonierter Sockel mit selbst erstellter Gewächshauskonstruktion. Maße ca. 8,30 m x 4,35 m. Gemauerte Pflanzbeete. Verglasung mit Kunststoff-Stegplatten. Baujahr unbekannt. Verbrauchter Zustand. Im Bauverbot, keine Baugenehmigung vorhanden.
