## OBJEKTDESCHEIBUNG 1 K 48/25

**Auftraggeber:** Amtsgericht Esslingen

**Objekt:** 2-Zimmerwohnung, nicht hergestellt, nicht nutzbar

**Anschrift:** Hohenneuffenstraße 12 in 72660 Beuren, Kulturdenkmal

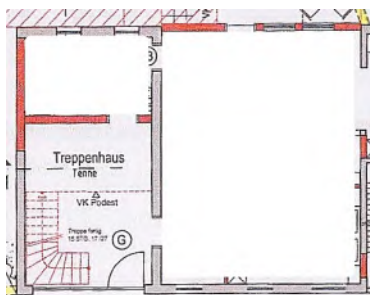
Zugang Erdgeschoss, Türanlage und Treppe sind nicht vorhanden

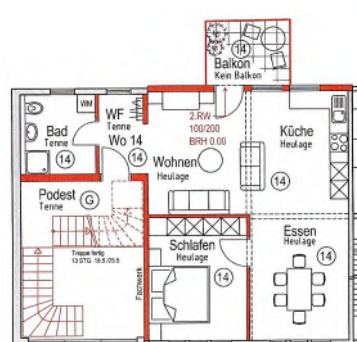
Wohnung Nr. 14 im Obergeschoss, Treppe und Balkon sind nicht vorhanden,

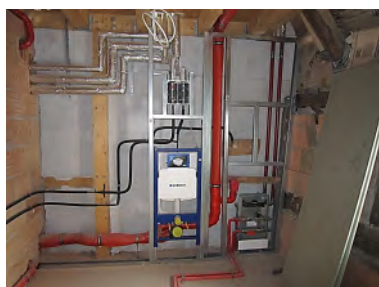
Bad

Teilweise sind Heizungsleitungen und Heizkörper vorhanden. Unvollständige Leitungsführung, kein Verteilerkasten, kein Anschluss an die Heizzentrale. Elektroinstallation unvollständig vorhanden. Oftmals keine fachgerechte Verlegung. Mit der Sanitärinstallation wurde begonnen. Leitungen unvollständig vorhanden. Bisher kein Anschluss an das öffentliche Wassernetz. Neue isolierverglaste Fenster aus Holzrahmen in Holzzargen, ca. 4 cm Innendämmung vorgesehen. Kein Estrich vorhanden, keine Schall- und Wärmedämmung vorhanden. Keine Türen vorhanden.
