OBJEKTBE SCHREIBUNG 1 K 76/23

Auftraggeber: Amtsgericht Esslingen
Stichtag: 08.02.2024
Objekt: Mehrfamilienhaus, eigengenutzt und leer stehend
Anschrift: Hohenneuffenstraße 6 in 72631 Aichtal

Verkehrswert: 730.000,-- €. Das Objekt konnte innen nicht besichtigt werden, die Bewertung erfolgte nach äußerem Anschein.

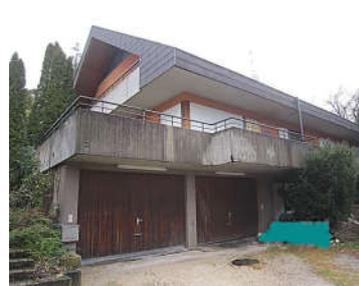
Südansicht

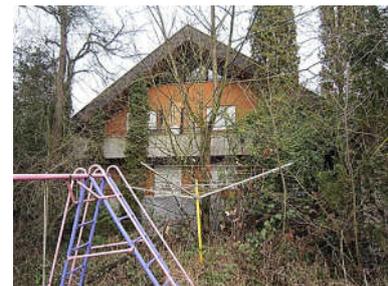
Ostgiebel

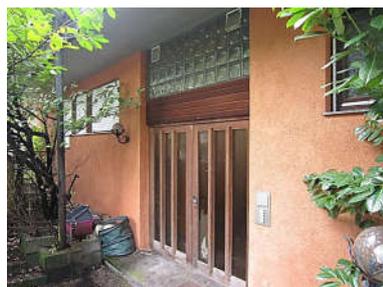
Hauseingang

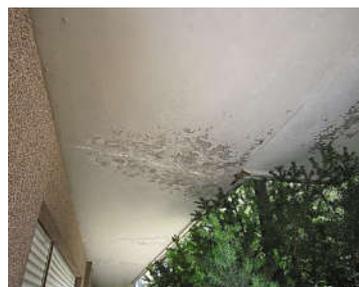
Balkonunterseite

Außenwände ca. 24 cm Mauerwerk bzw. Stahlbeton gegen Erdreich. Keine zusätzlich Wärmedämmung erkennbar. Teils Putzabsandungen im Sockelbereich. Massivdecken (Betondecken). Die Decken über dem Hanggeschoss mit Balkonauskragung und über dem Erdgeschoss mit Dachauskragung sind große Wärmebrücken. Satteldach in zimmermannsmäßiger Ausführung mit Dacheinschnitt (Dachterrassen). Zumindest eine Dachterrasse war undicht und hat zu massiven Wasserschäden im Außenmauerwerk geführt. Der Putz ist teils abgeplatzt. In welchem Umfang die Schäden behoben wurden ist nicht bekannt. Auskragende Balkon-Stahlbetonplatten mit Sichtbetonbrüstung. Plattenunterseitig sind großflächig Farbabblätterungen feststellbar, es muss davon ausgegangen werden dass der Balkonbelag vollständig (60 m²) erneuert werden muss.

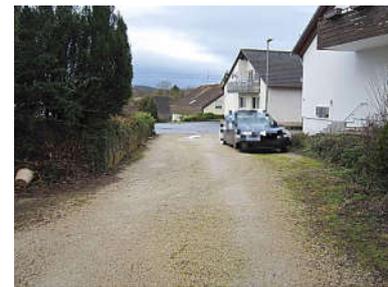
Zufahrtsgrundstück Flst. 2652/4 mit Schotterbelag
