## OBJEKTBSCHREIBUNG 2 K 13/24

**Auftraggeber:** Amtsgericht Esslingen  
**Stichtag:** 05.08.2024  
**Objekte:** Zweizimmerwohnung und Tiefgaragenstellplatz  
**Anschrift:** Leimwasen 30 in 73268 Erkenbrechtsweiler

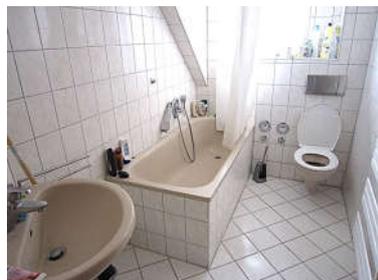
Bad, Einrichtungsgegenstände sind abgenutzt

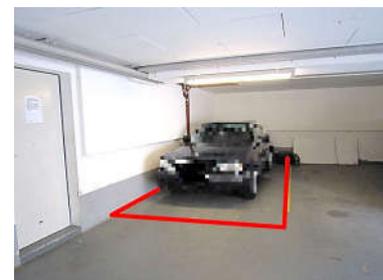
Stpl. Nr. 9, schlecht anfahrbar

Der Tiefgaragenstellplatz ist schlecht anfahrbar, mehrfaches Rangieren ist erforderlich.
