5. Lagemerkmale

7. Gebäudebeschreibung

7.1 Baujahr und Baubeschreibung des Bewertungsobjektes

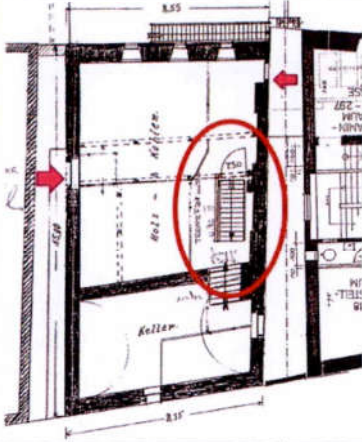
<p style="text-align: right;">UG</p>		<p>UG / Nutzfläche</p> <ul style="list-style-type: none"> • Zugang von außen oder über Treppe in der Wohnung Nr. 1 im EG (vgl. Bodenluke). • Abstellräume, Keller. • Ausgang zur Außentreppe zum Garten.
Bemerkung	NF rd: 90 m ²	Nur Zugang zur Außentreppe zum Garten über das Untergeschoss; die interne Treppe zur Wohnung im EG ist derzeit verschlossen.

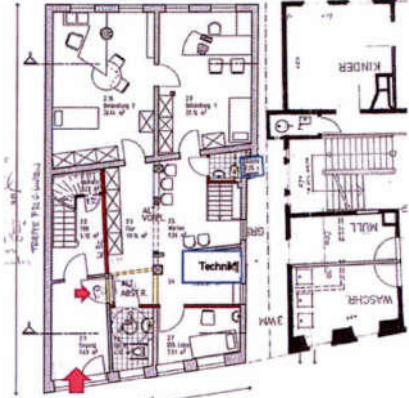
<p style="text-align: right;">EG</p>		<p>EG / Nutzfläche:</p> <ul style="list-style-type: none"> • Hauseingang / Windfang • Technikraum unter Treppe. <p>EG / Wohnfläche Wohnung Nr. 1(WE 1): 2 1 / 2 Zimmer – Wohnung.</p> <p>Diele, Behinderten- WC, Küche, Flur Technik, Duschbad, Zimmer 1 und Zimmer 2.</p>
Bemerkung:	WF rd:103 m ²	Grundriss mit Grundrissmängel: Diele ist sehr groß und dunkel. Duschbad ist sehr klein.

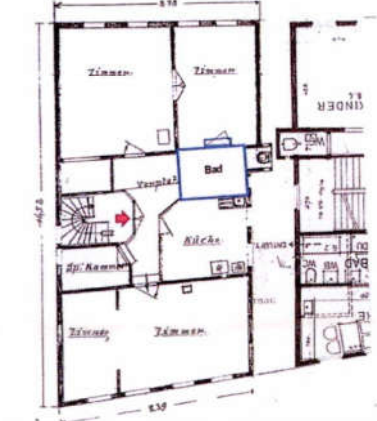
<p style="text-align: right;">1.OG</p>		<p>1.OG / Wohnfläche Wohnung Nr. 2 (WE 2): 4 - Zimmer – Wohnung.</p> <p>Vorplatz, Kammer / Abstellraum Zimmer 1 + Zimmer 2, Küche, Bad mit Durchgang zu Zimmer 3 und Zimmer 4.</p>

Bemerkung:	WF rd: 114 m ²	Schmales Treppenpodest vor WE 2. Grundriss mit Grundrissmängel: Nur Zugang zu Zimmer 3 über Bad oder Zimmer 4 möglich.

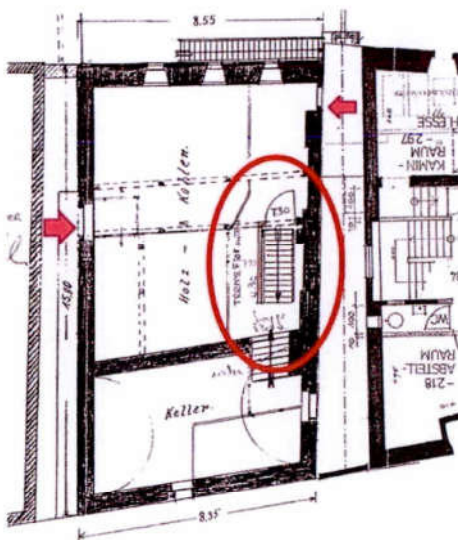
UG :

Hier fehlt die T 30 Tür an der Treppe von der Wohnung Nr. 1 ins UG und die F 90 Wand, die die Treppe vom restlichen Keller abtrennt.

Ob das Treppenloch ggf. alternativ unterhalb der Bodenluke im Deckenbereich in F 90 ausgeführt wurde, konnte leider nicht festgestellt werden.
