## GUTACHTEN

über den Verkehrswert (Marktwert) im Sinne des § 194 Baugesetzbuch für die Grundstücke Gemarkung Obersulm, Flurstück Nr. 1559/5 und 1959/6

**Amtsgericht Heilbronn,  
Geschäfts-Nr. 4 K 103/24**

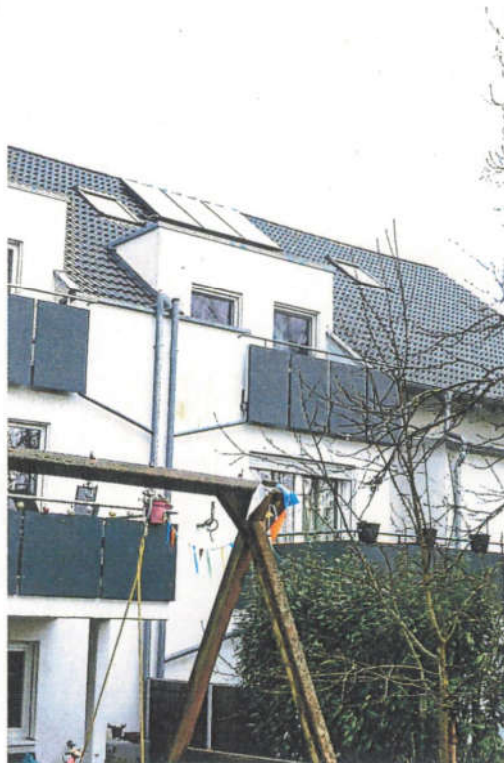
An der Außenfassade sind Verschmutzungen sichtbar.
