## 4 Beschreibung der baulichen Anlagen

### 4.1 Gebäudebeschreibung

Mehrfamilienhaus, mit 4 Wohnungen, bestehend aus UG, EG, OG und ausgebauten Dachgeschoss mit Satteldach  
NHK 2010 Typ 4.01

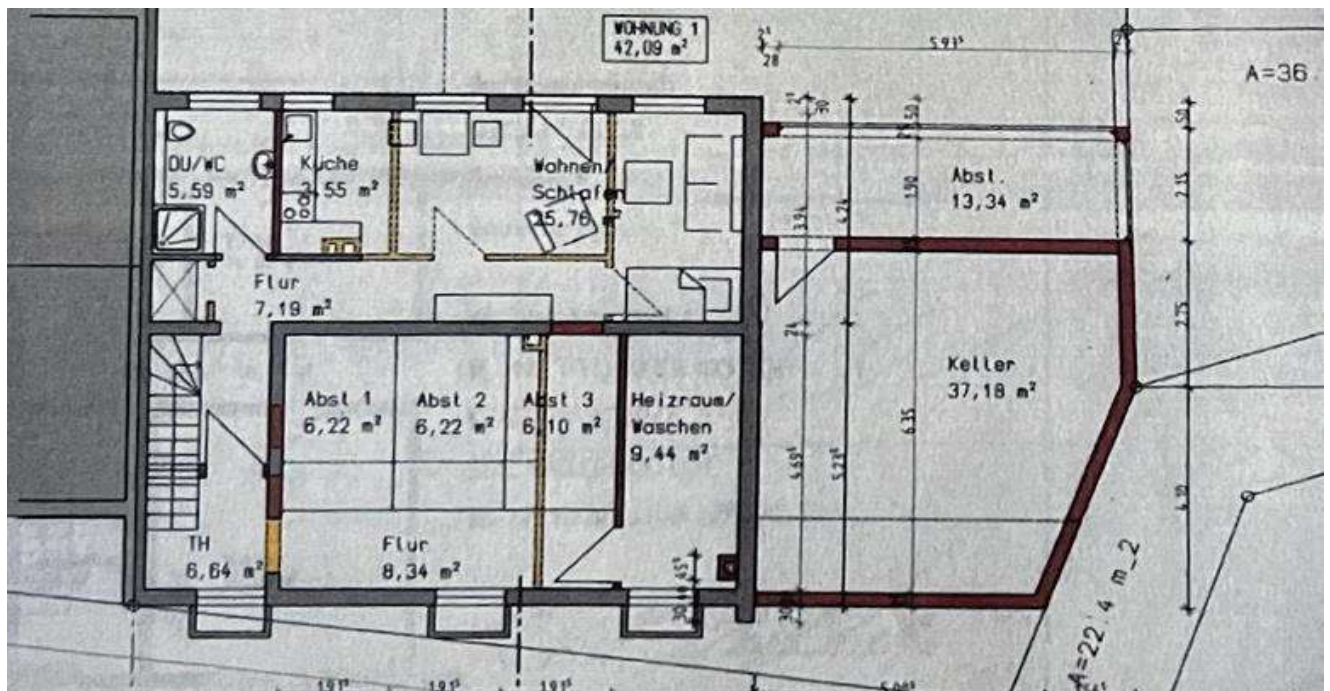
## GRUNDRISS UNTERGESCHOS

Ein Plan der dem tatsächlichen Grundriss entspricht liegt nicht vor. Abweichend v. oben abgebildeten Grundriss gibt es keine Wand zw. Wohnraum u. Flur. Auch die Küche ist nicht räumlich getrennt.

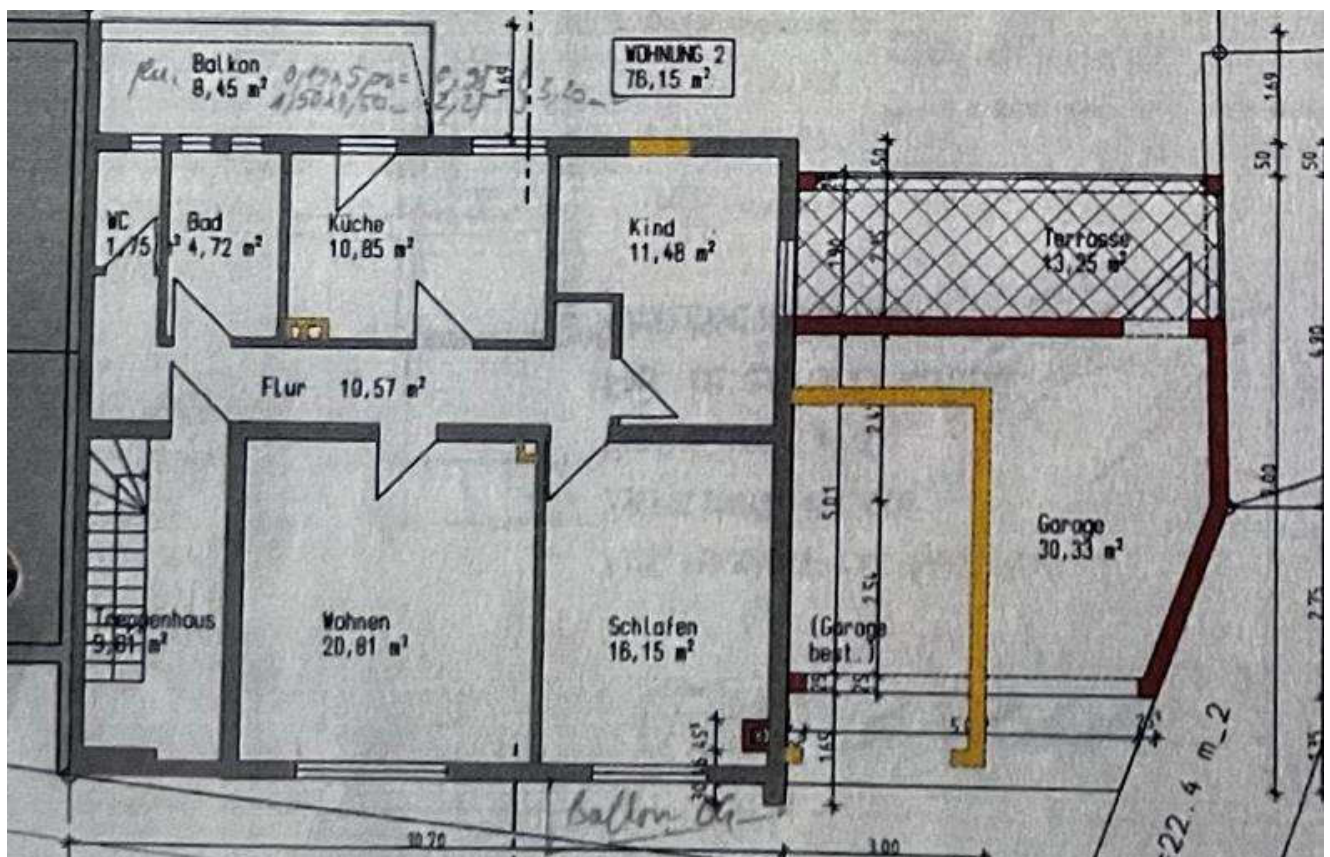
## GRUNDRISS ERDGESCHOSS

Ein Plan der dem tatsächlichen Grundriss entspricht liegt nicht vor. Abweichend v. oben abgebildeten Grundriss gibt es keine Wand zw. Wohnraum u. Flur. Das Bad ist rechts der Küche angeordnet. Die Flurnische am Kinderzimmer gibt es nicht mehr.
