## Zusammenfassung des Verkehrswertgutachtens

über das Grundstück in	91572 Bechhofen-Königshofen, Pfarrer-Kneipp-Straße 13, 15, 17, 19, 21, 23, 25, 27, 29, 31, 33, 35
Bewertungsobjekt	3 Zimmer Wohnung, gelegen im Erdgeschoss des Reiheneckhauses Pfarrer-Kneipp-Straße 23, Wohnfläche ca. 61 m <sup>2</sup> , Kellerraum, je Nr. 16 des Aufteilungsplans; Sondernutzungsrecht an der vorgelagerten Terrasse
Anteil am Grundstück	30.570/1.000.000 Miteigentumsanteil
Wertermittlungs-/ Qualitätsstichtag	15.07.2024
<b>Verkehrswert</b>	<b>75.000 €</b>

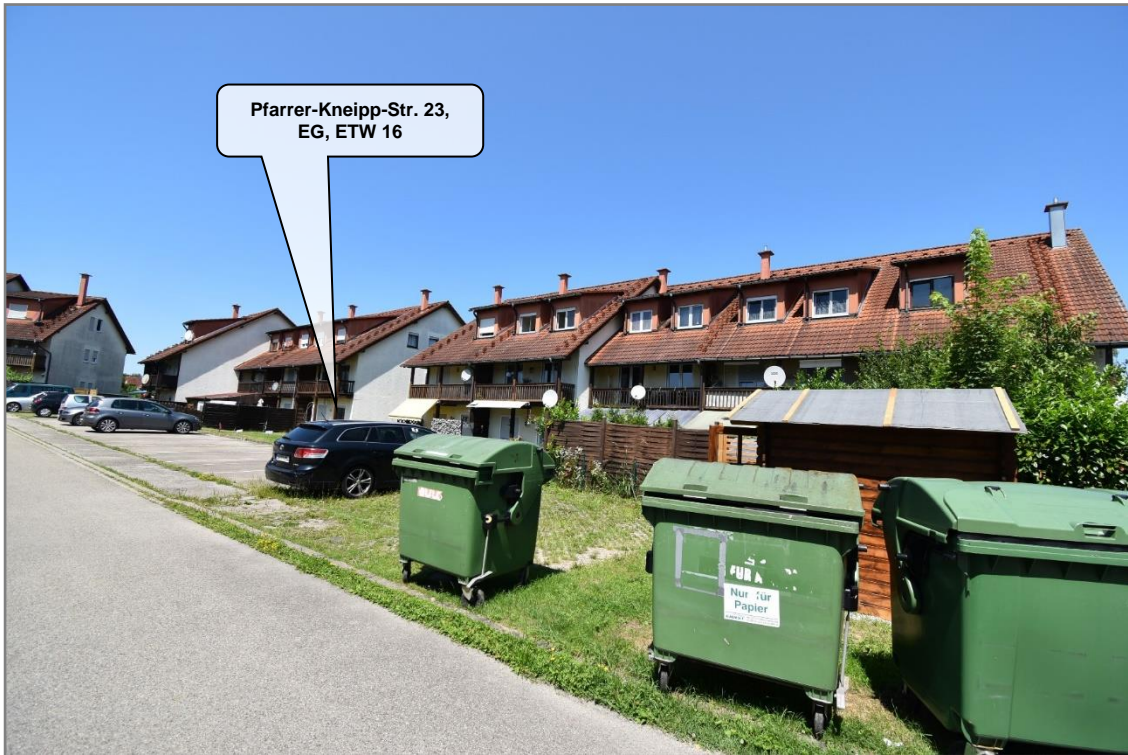
**Blick von der Prof.-Sauerbruch-Straße aus nach Nordwesten, hinten das Gebäude Pfarrer-Kneipp-Straße 23**

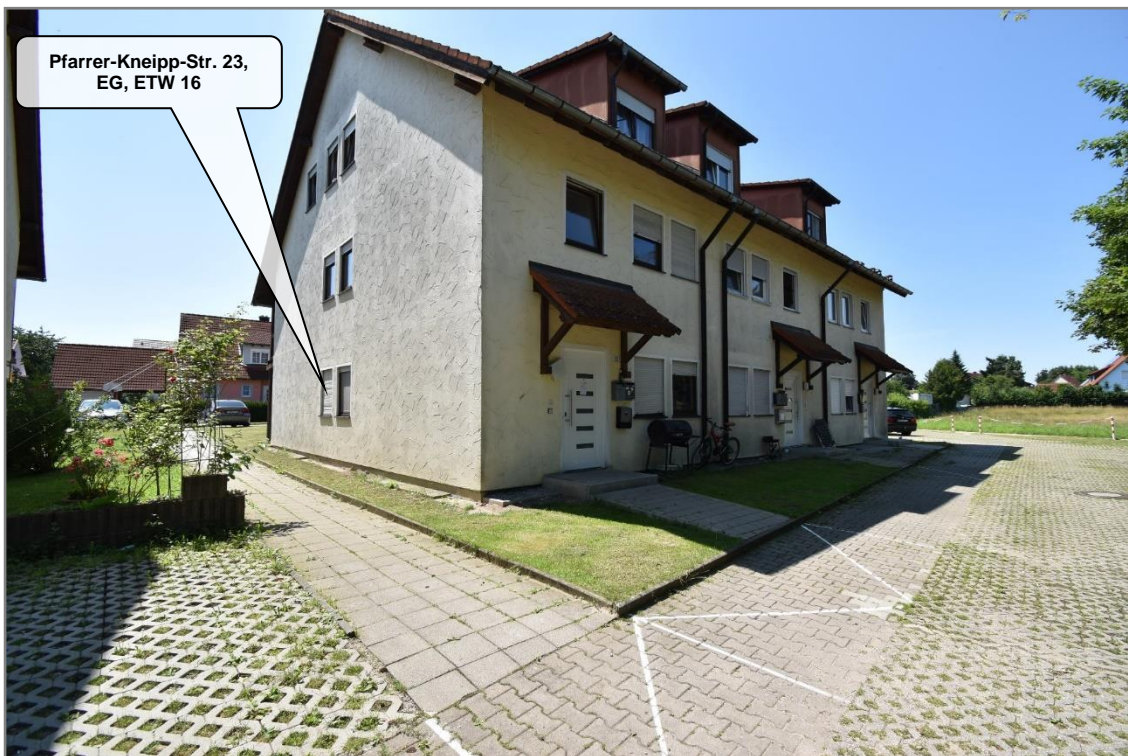
**Blick von der Pfarrer-Kneipp-Straße aus nach Südwesten auf die Reihenhauszeile Nrn. 23 - 27**

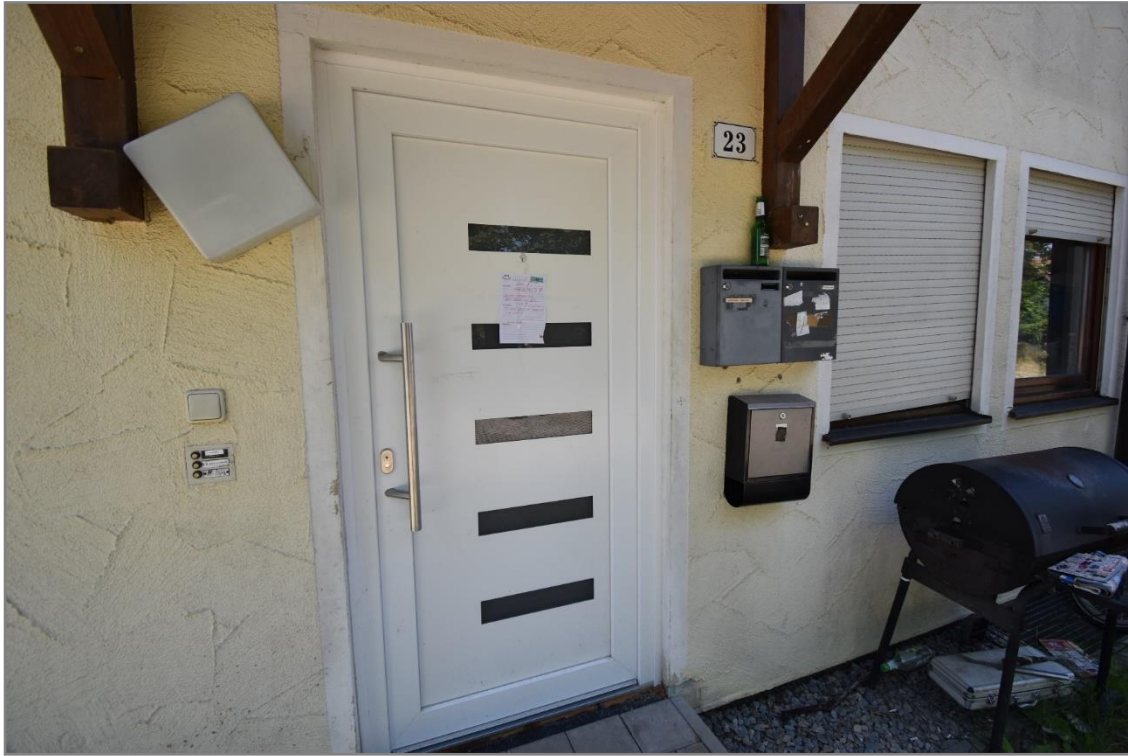
**Pfarrer-Kneipp-Straße 23,  
Hauseingang an der Nordseite**
