Geschäftszeichen: 1 K 21/20, Amtsgericht Fürth

Auszug aus dem **Verkehrswertgutachten**

des oben genannten Sachverständigen über den Verkehrswert nach § 194 BauGB für **Erbbaurecht an Grundstück Fl.-Nr. 700/3, Gemarkung Büchenbach, bebaut mit einem Einfamilienwohnhaus, Häuslinger Straße 50, 91056 Erlangen,**

Wertermittlungstichtag: 15.09.2022

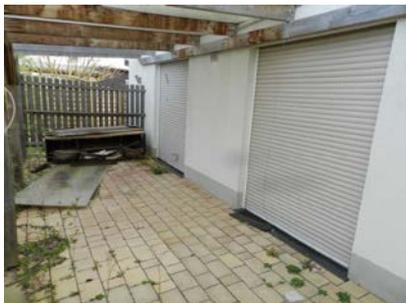
Terrasse und Pergola bei Westgiebel

Soweit ersichtlich ist eine Pergola aus Holz vorhanden, hier ist das Holz verwittert.
