**Bewertungsobjekt:** Grundstück Flurstück Nr. 348/1 bebaut mit einem

**Einfamilienwohnhaus und Garage**

**Lage:** Pechweg 15 | 91056 Erlangen-Hüttendorf

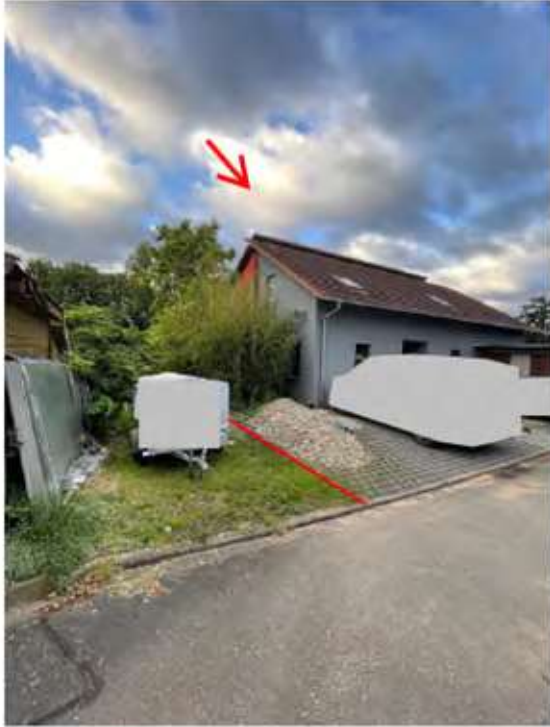
Blick von NO auf das Bewertungsobjekt  
Flst 348/1, Gemarkung Hüttendorf

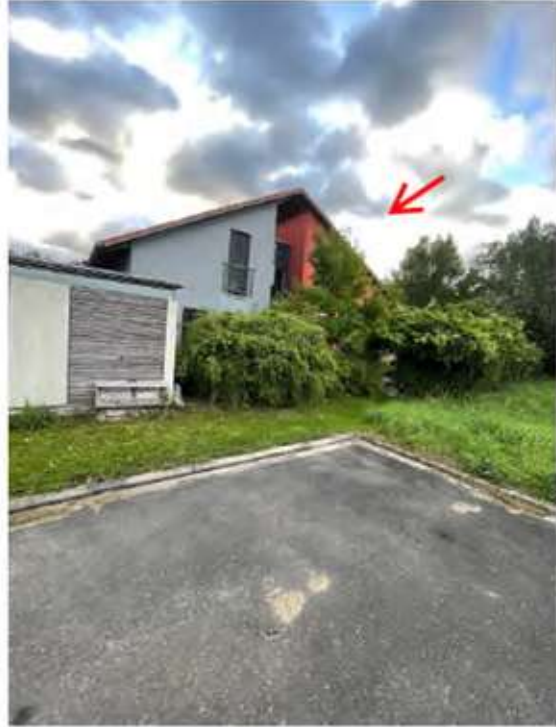
Blick von NW auf das Bewertungsobjekt

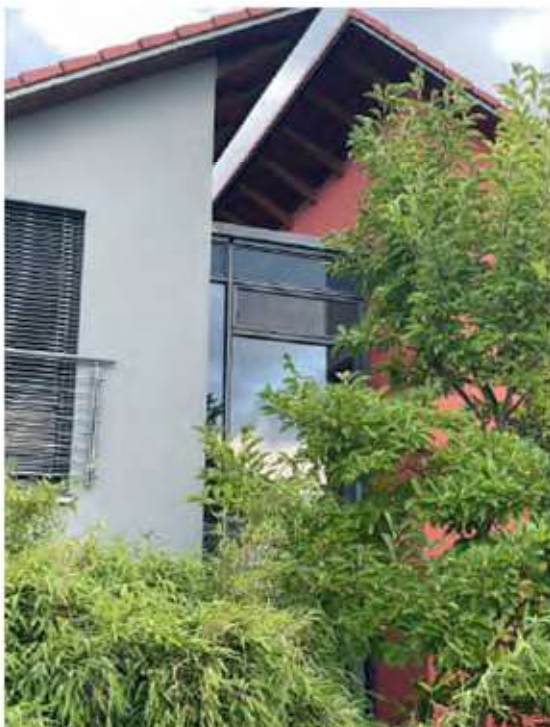
Teilbereich der Westfassade

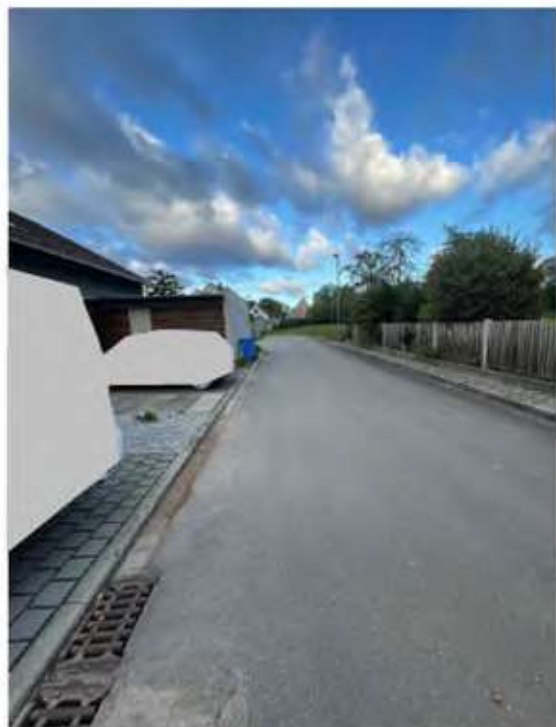
Blick in den Pechweg entlang der  
nördlichen Grundstücksgrenze
