## AUSZUG AUS DEM GUTACHTEN

### Über den Verkehrswert bzw. Marktwert des mit einem Einfamilienhaus und einem Nebengebäude bebauten Grundstücks

**Linsenmarkt 8, 91717 Wassertrüdingen**

Auftraggeber/in: Amtsgericht Ansbach, Abteilung für Zwangsversteigerungssachen  
Aktenzeichen Auftraggeber/in: 1 K 29/25  
Gutachten Nr. 2026-04

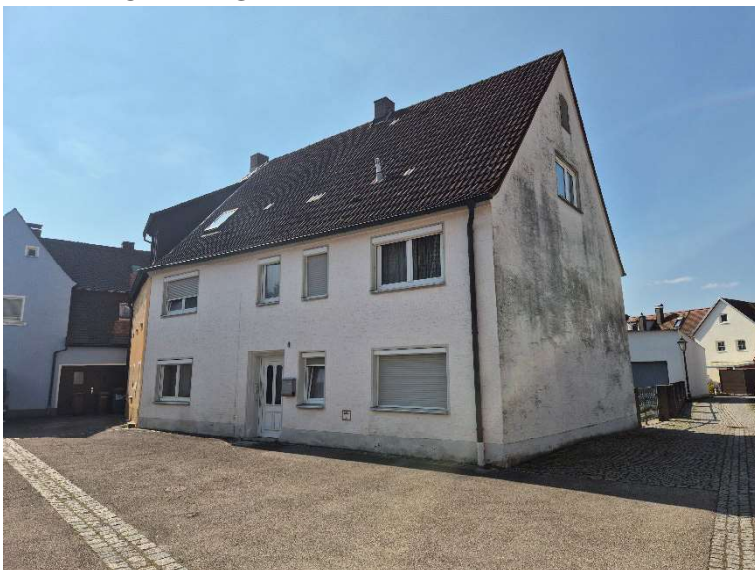
Ansicht Ost mit Giebel Nord

An der nördlichen Giebelwand besteht eine sichtbare Rissbildung in der Fassade, welche von der Traufe annähernd in einem Winkel von 45° in Richtung Mitte der Außenwand verläuft. Ausgehend vom Verlauf der Rissbildung liegt hier eine Setzungserscheinung nahe, was jedoch seitens des Sachverständigen im Rahmen dieses Gutachtens nicht abschließend beurteilt werden kann.

Zur genauen Klärung der zugrundeliegenden Ursache wäre die Hinzuziehung eines Sachverständigen für Baumängel / Bauschäden notwendig. Die Rissbildung besteht nach Angabe des Antragsgegners bereits seit längerer Zeit und hat sich nicht wesentlich verschlimmert. Für das Gutachten wird hilfsweise davon ausgegangen, dass durch die Rissbildung keine statischen Belange betroffen sind.

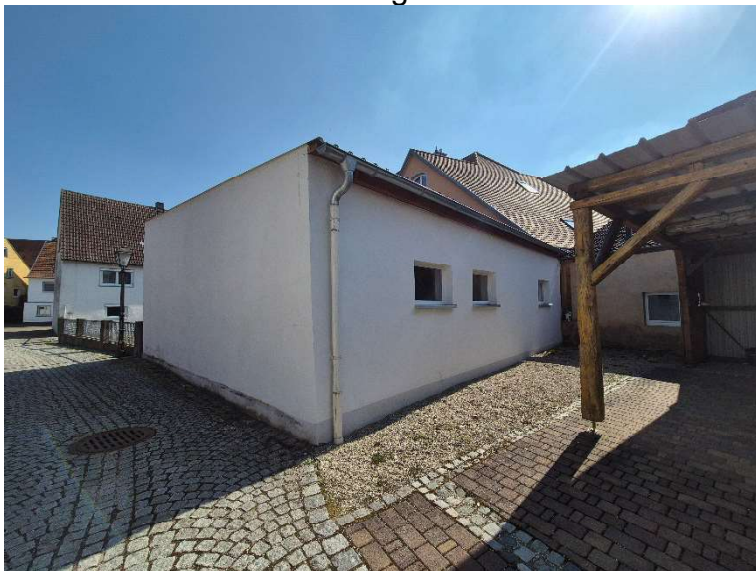
Ansicht Nord / West Nebengebäude

In der westlichen Grenz wand des Nebengebäudes bestehen Fensteröffnungen, welche offensichtlich den gemäß BayBO notwendigen Grenzabstand zum Nachbargrundstück nicht einhalten. Inwiefern die Fenster eine Brandschutzeigenschaft besitzen, kann seitens des Sachverständigen nicht beurteilt werden. Es besteht die Möglichkeit, dass die Fenster aus bauordnungsrechtlicher Sicht zurückgebaut werden müssten.
