# Zusammenfassung des Verkehrswertgutachtens

1 K 43/23

11.07.2024

Neue Bergstraße 27 in 91085 Weisendorf

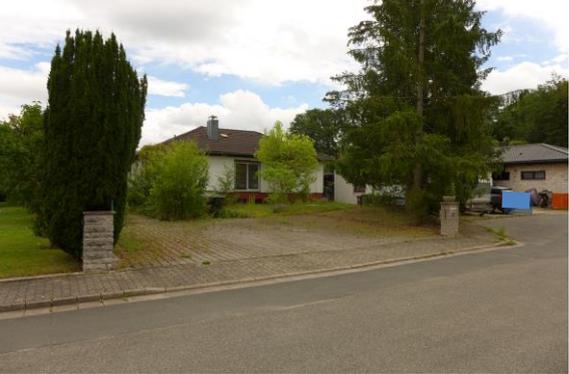
<b>Bild 1</b>

<p>Zufahrt zum Bewertungsobjekt/Wendehammer; Ansicht von Nordwest Neue Bergstraße 27 in 91085 Weisendorf</p>	
<b>Bild 2</b>

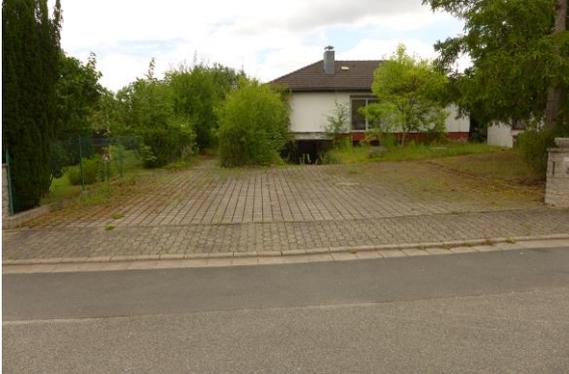
<p>Zufahrt/Zugang von der Straße/Wendehammer; Ansicht von West</p>	
<b>Bild 3</b>

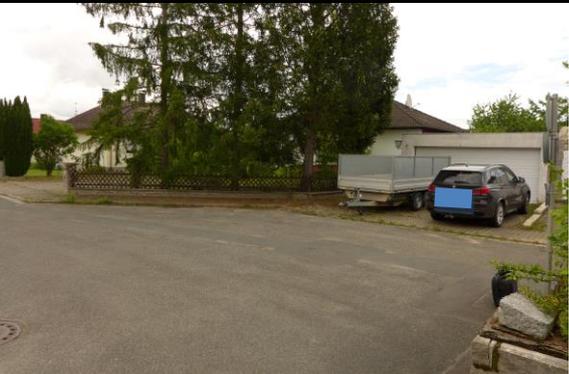
<p>Doppelgarage mit Anbau, Zufahrt; Ansicht von Südwest</p>	
<b>Bild 4</b>

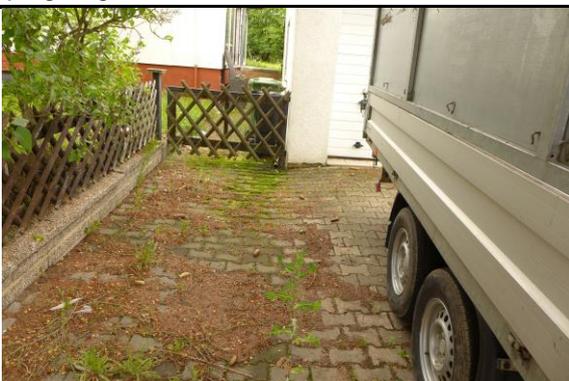
<p>Zugang zum Grundstück an der Doppelgarage</p>

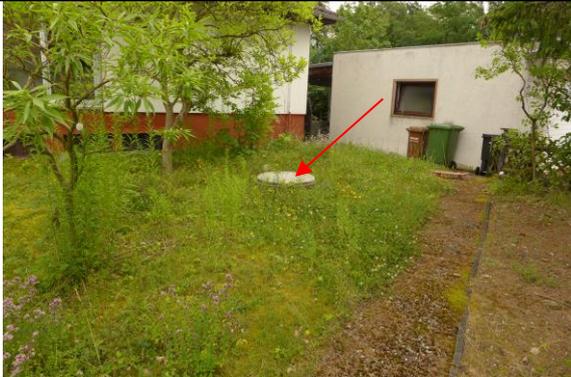
<p><b>Bild 5</b></p>

<p>Westseitiger Vorgarten mit Öltank (Pfeil) und Garage; Ansicht von Nord</p>			
<p><b>Bild 6</b></p>

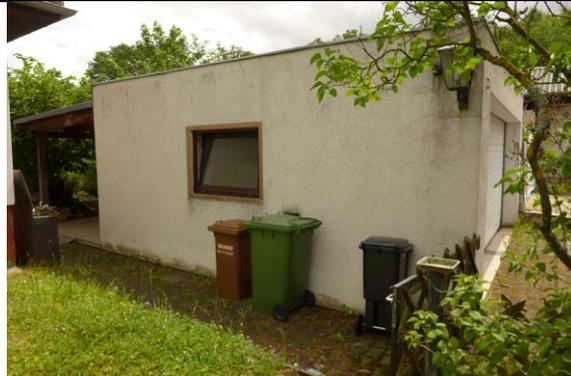
<p>Doppelgarage mit Anbau (Geräteanbau); Ansicht von Nord</p>			
<p><b>Bild 7</b></p>

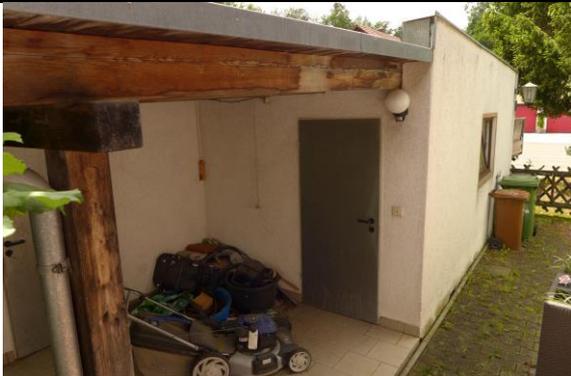
<p>Doppelgarage mit Anbau (Geräteanbau); Ansicht von Nordost</p>			
<p><b>Bild 8</b></p>

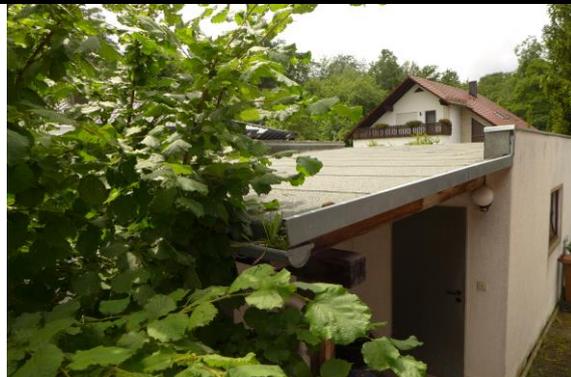
<p>Doppelgarage mit Anbau (Geräteanbau); Ansicht von Ost</p>

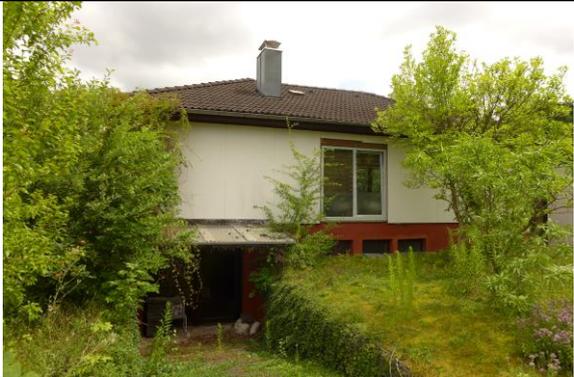
<p><b>Bild 9</b></p>

<p>Wohnhaus/Winkelbungalow mit Zugang zum KG; Ansicht von West</p>			
<p><b>Bild 10</b></p>

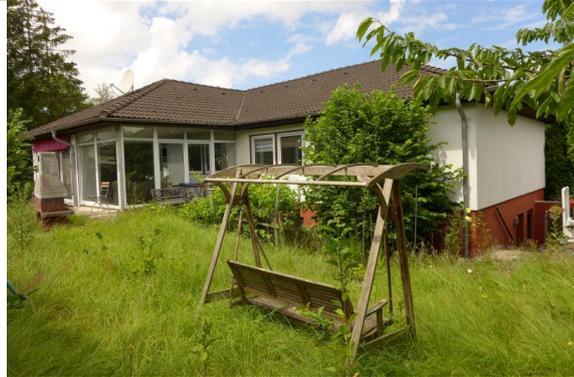
<p>Wohnhaus/Winkelbungalow Rückansicht; Ansicht von Südost</p>			
<p><b>Bild 11</b></p>

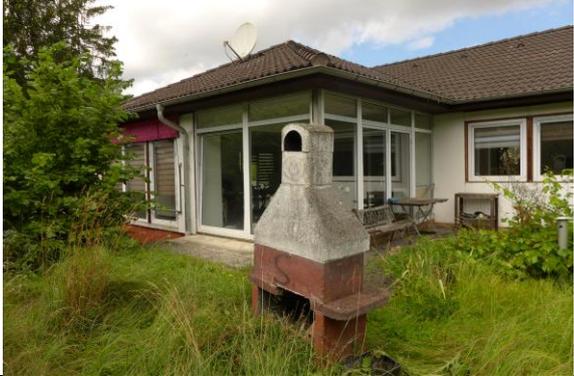
Die erdgeschossige, südseitige Terrasse wurde nachträglich mit Kunststofffenstern mit Isolierverglasung eingehaust und als Wohnraum dem Wohnzimmer zugeschlagen. Entgegen der Eingabeplanung wird die Kfz.-Garage im Kellergeschoss des Wohnhauses als Zugang zum Kellergeschoss genutzt. Zwei Kellerräume zur Südseite verfügen über einen Lichtgraben und haben normalgroße Fenster (ca. 1,0m x 1,0m), die Räume sind wohnraumähnlich ausgebaut (nur Außenansicht möglich). Der Kellerraum an der nordöstlichen Gebäudeecke verfügt ebenfalls über ein normalgroßes Fenster (ca. 1,0 m x 1,0m) zur Kelleraußentreppe und ist ebenfalls wohnraumähnlich ausgebaut (nur Außenansicht möglich).

<p>Freisitz an der Südseite, nachträglich als Wohnraum ausgebaut</p>			
<p><b>Bild 12</b></p>

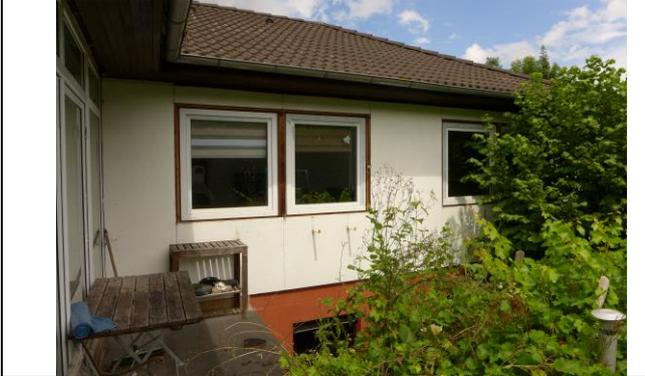
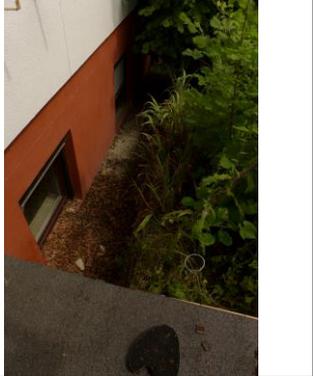
An der Rückseite/Südseite des Wohnhauses ist ein ca. 50-60 cm tiefer Lichtgraben vorhanden. Der Boden des Lichtgrabens ist mit Waschbetonplatten belegt.

<p>Wohnhaus/Winkelbungalow mit Lichtgraben an der Südseite</p>

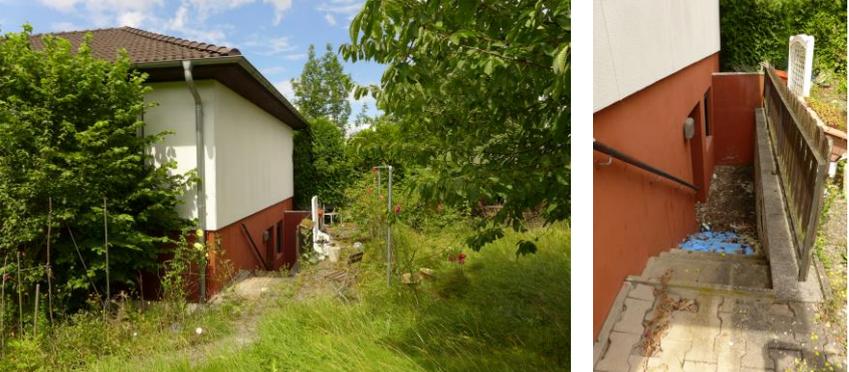
<p><b>Bild 13</b></p>

Hierzu zählen die Endarbeiten/Anschlussarbeiten nach dem Einbau der Kunststofffenster und Terrassentüren mit Isolierverglasung im Erdgeschoss. Die Frostschäden an dem Treppenzugang zum Wohnhaus, insbesondere an der Riemchenverkleidung der Kelleraußentreppe.

<p>Wohnhaus/Winkelbungalow hier östliche Giebelseite mit Kelleraußentreppe</p>	
<p><b>Bild 14</b></p>

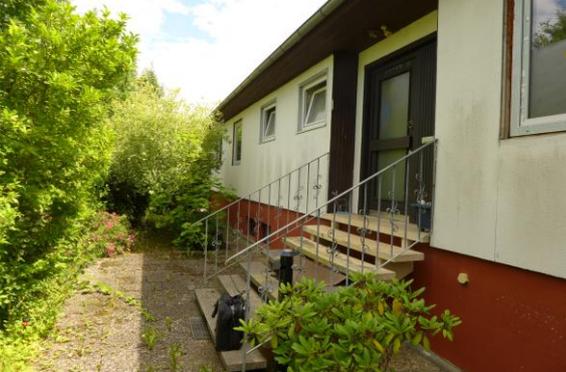
<p>Wohnhaus/Winkelbungalow; Ansicht von Nordwest</p>	
<p><b>Bild 15</b></p>

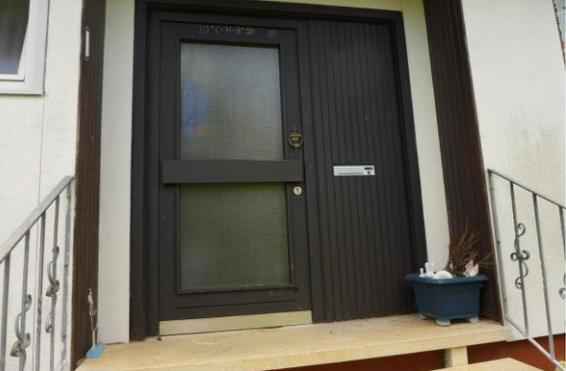
<p>Wohnhaus/Winkelbungalow, Hauseingang an der Nordseite</p>	
<p><b>Bild 16</b></p>

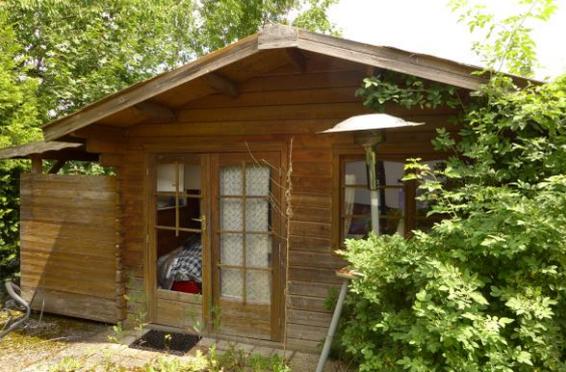
Der Zustand der Außenanlagen kann als vernachlässigt eingestuft werden, hierzu zählen insbesondere Schäden (Abplatzungen, Risse, Versatz) an der Einfriedung, Wegbefestigungen und an dem Fliesenbelag der Treppe an der Südseite. Der Zustand des Gartenhauses wird als restwertig eingestuft.

<p>Gartenhaus in der nordöstlichen Grundstücksecke</p>
