RICHARD SAUER
ARCHITEKT DIPL.-ING. (UNIV. + FH)

EXPOSÉ

Az.: 1 K 45/25; über den Verkehrswert nach § 194 BauGB - zum
Wertermittlungstichtag 02.10.2025 – des Grundstücks Fl.Nr. 41,
Gemarkung Burggrub, Burggrub Hs.Nr. 20,
91332 Heiligenstadt

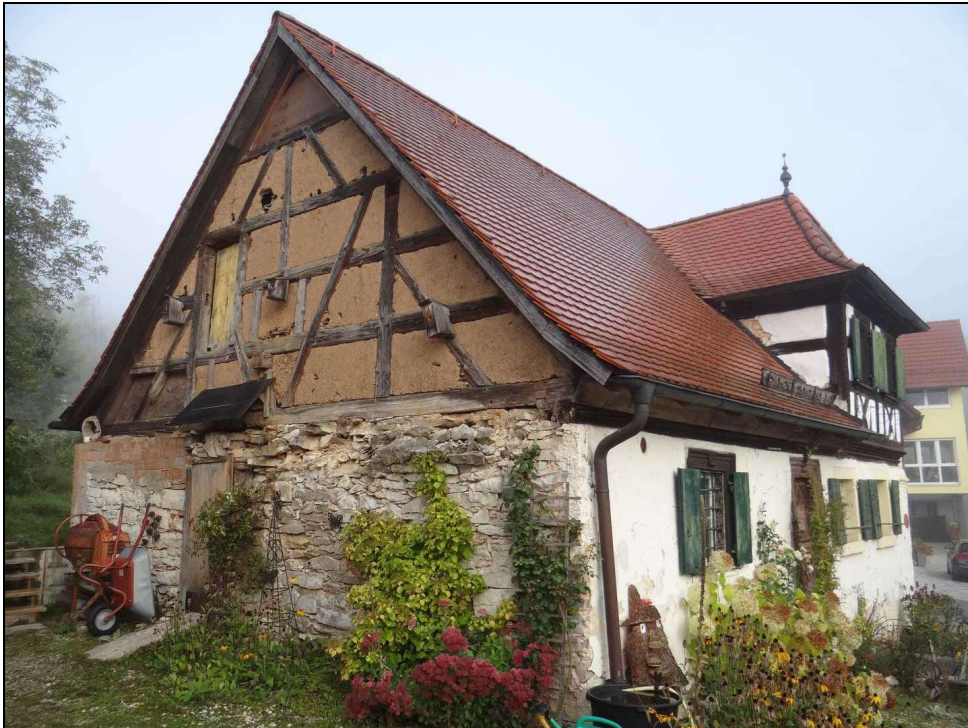
Bild 2: Süd-Ost-Ansicht Wohngebäude II

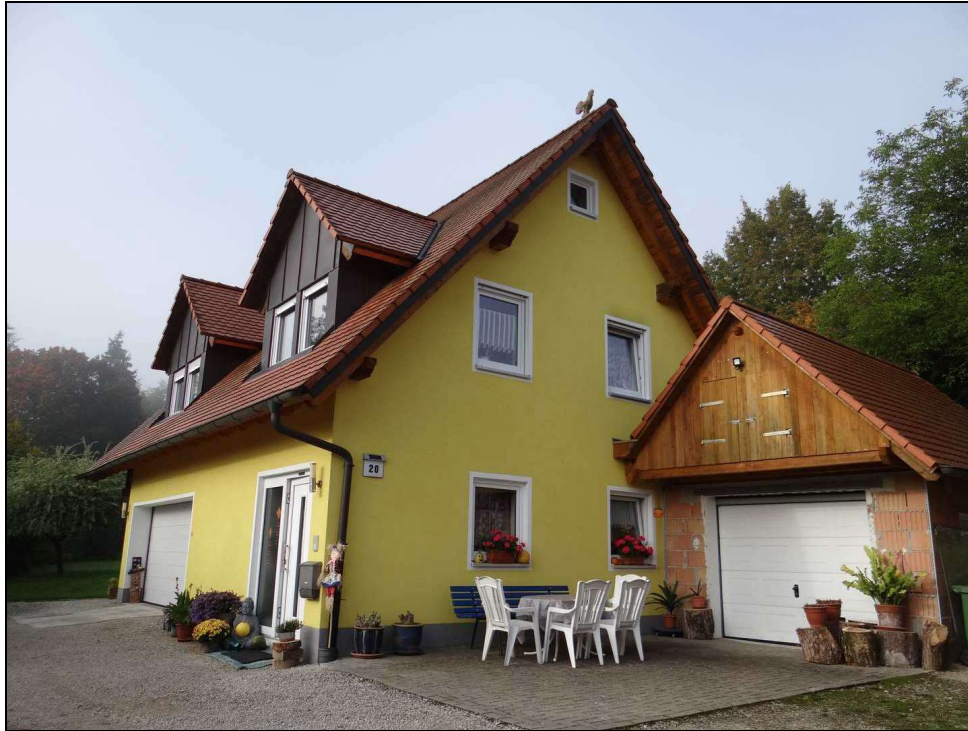
Bild 3: Nord-Ost-Ansicht Wohngebäude I

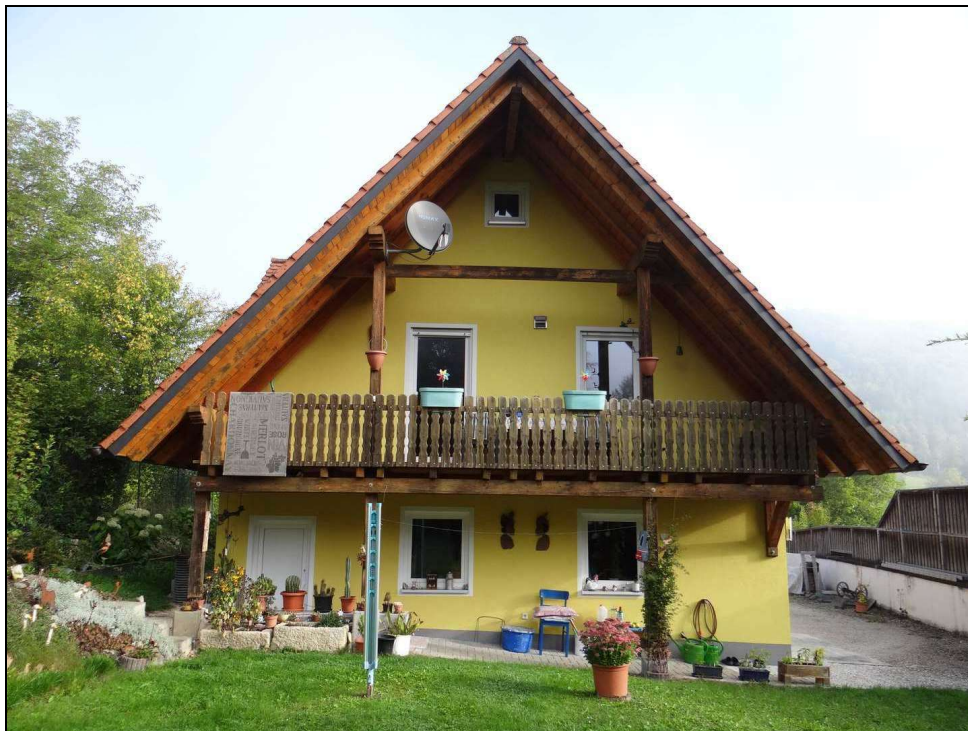
Bild 4: Süd-Ansicht Wohngebäude I
