Zusammenfassung des Verkehrswertgutachtens

1 K 59/24

Am Kleeberg 4 a in 91622 Rügland

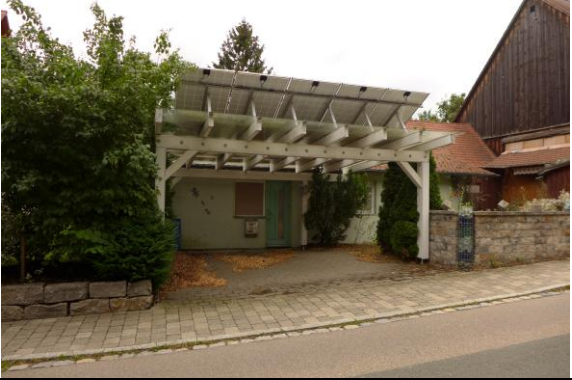
Es besteht somit eine Verpflichtung für den Rückbau des Carports mit aufgeständerte PV-Anlage, sowie der Rückbau des zum Wohnraum ausgebauten ehemaligen Carports. Die Kosten für den Rückbau und die Herstellung der durch das Landratsamt Ansbach geforderten Zustands wurden als besondere objektspezifische Grundstücksmerkmale berücksichtigt.

<p>Wohnhaus, Carport mit PV-Anlagen mit Rückbauverpflichtung; Ansicht von Nord</p>			
<p>Bild 4</p>

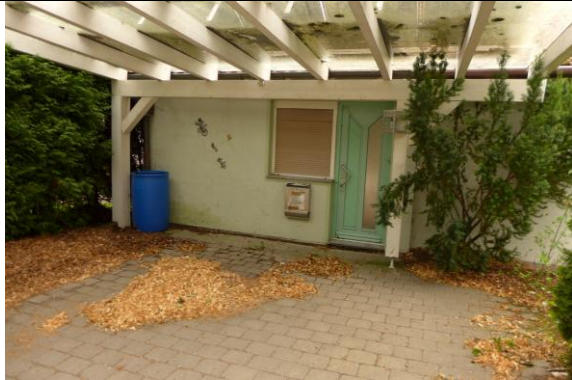
Diese baulichen Änderungen bzw. Nutzungsänderungen aus dem Jahr 2009 sind baurechtlich genehmigungspflichtig. Der Antrag auf Erteilung einer nachträglichen Baugenehmigung wurde abgelehnt. Es besteht eine Rückbauverpflichtung des neuen Carports mit aufgeständerte PV-Anlage sowie für den Rückbau des zum Wohnraum ausgebauten ehemaligen Carports (nun Hauswirtschaftsraum, Abstellraum im EG, Ankleidezimmer im DG).

<p>Carport und Anbau/Ausbau aus dem Jahr 2009 mit Rückbauverpflichtung; Ansicht von Nord</p>
