GUTACHTEN

AZ: 1 K 64/23; über den Verkehrswert nach § 194 BauGB - zum Wertermittlungstichtag 13.10.2023 – der Grundstücke Fl.Nr. 324 und Fl.Nr. 325 der Gemarkung Unterwohlsbach, Hutwiesen und Froschgrundstraße 15, 96472 Rödental-Unterwohlsbach

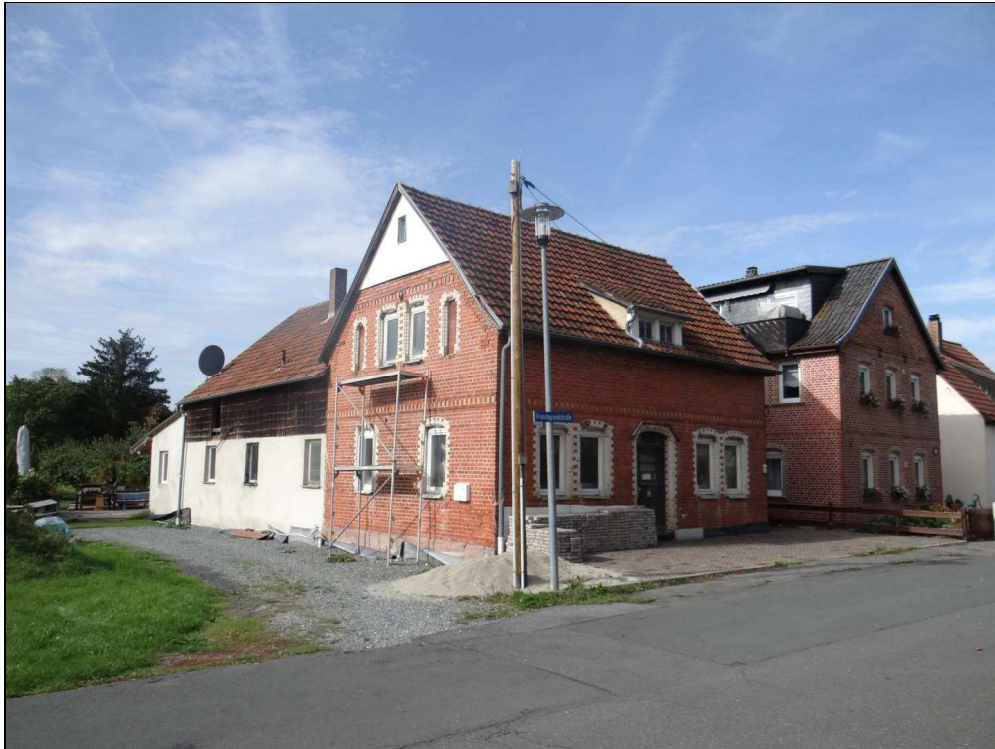
Bild 1: Blick auf das Wohnanwesen Fl.Nr. 325 von Süd-Osten

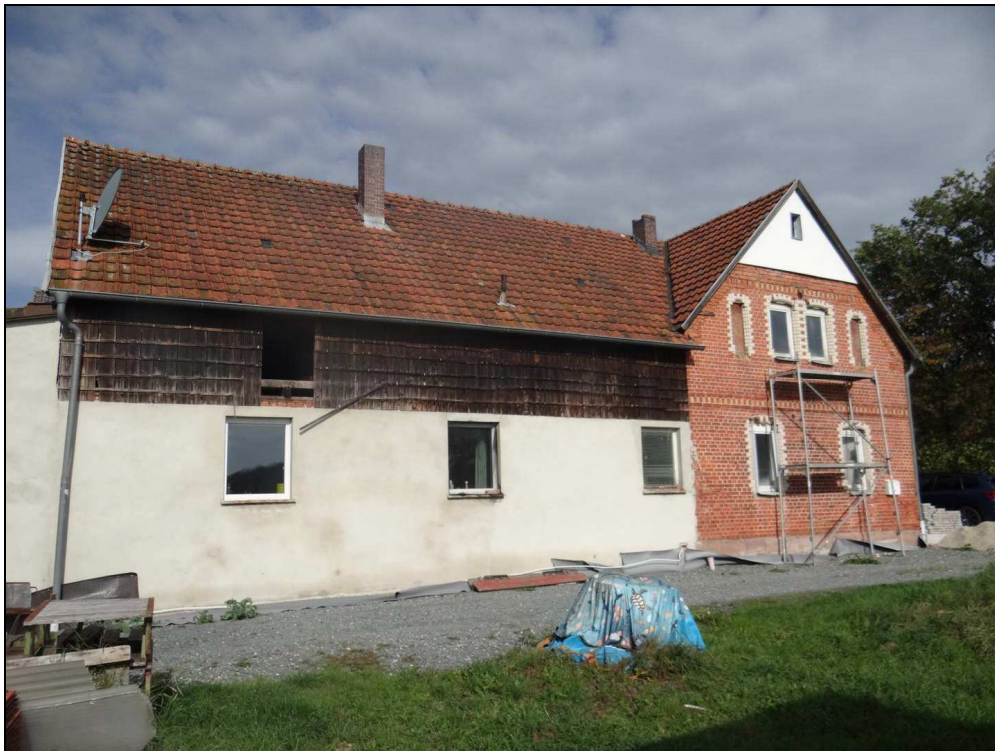
Bild 2: Süd-Ansicht Nebengebäude und Wohngebäude

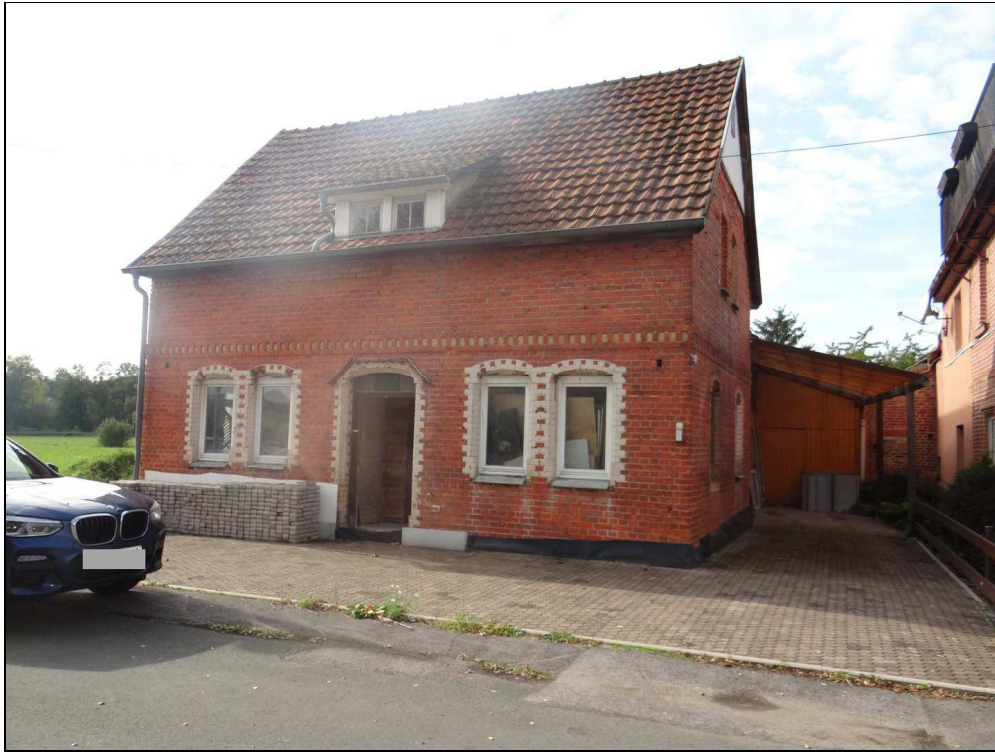
Bild 3: Ost-Ansicht

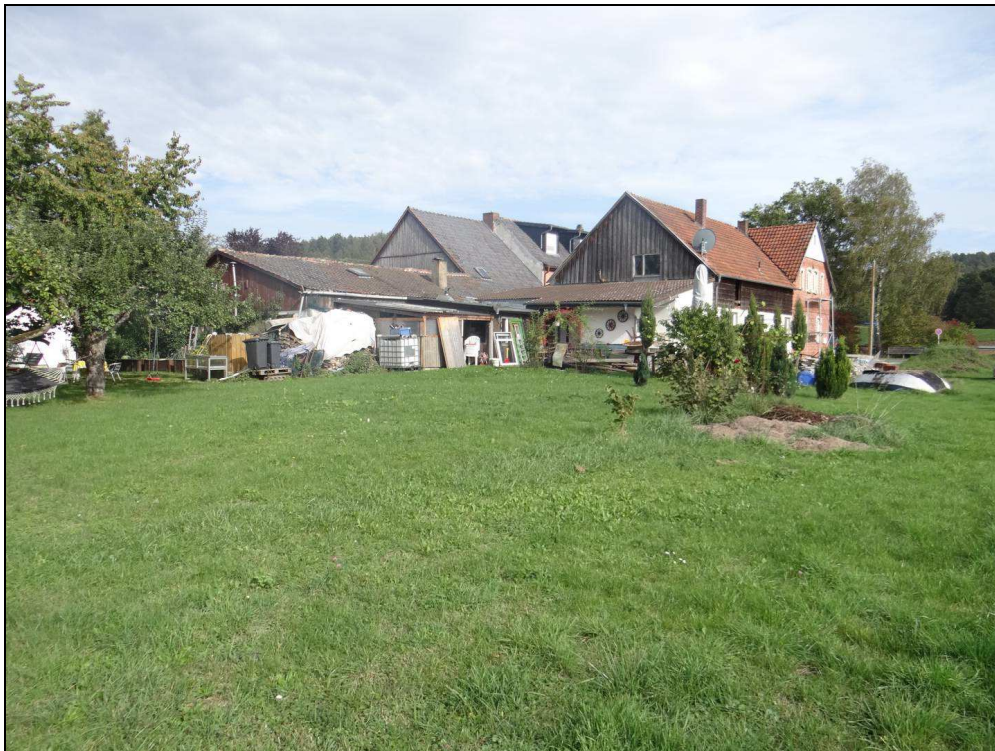
Bild 4: Süd-West-Ansicht
