Zusammenfassung des VERKEHRSWERTGUTACHTENS nach § 194 BauGB

90587 Obermichelbach, Wiesenweg 1	
Grundbuch / Gemarkung	Amtsgericht Fürth / Obermichelbach
Band / Blatt	14 / 1030
Flurstück Nr. / Größe des Grundstücks	174 / 815 m ²
Objektart	Dreifamilienhaus und Garagegebäude mit drei Kfz.-Stellplätzen
Baujahr ca.	1972
Austausch Fenster ca.	Anfang/Mitte 1990'er Jahre
Austausch Heizungsanlage ca.	1997
Wohnfläche Dreifamilienhaus ca.	109 m ² Wohnung Erdgeschoss 106 m ² Wohnung Obergeschoss 94 m ² Wohnung Dachgeschoss
Nutzfläche Dreifamilienhaus ca.	102 m ² Kellergeschoss
Nutzfläche Garagegebäude ca.	53 m ²
Verkehrswert am 23.02.2024 (Wertermittlungs-/Qualitätsstichtag)	680.000,00 €

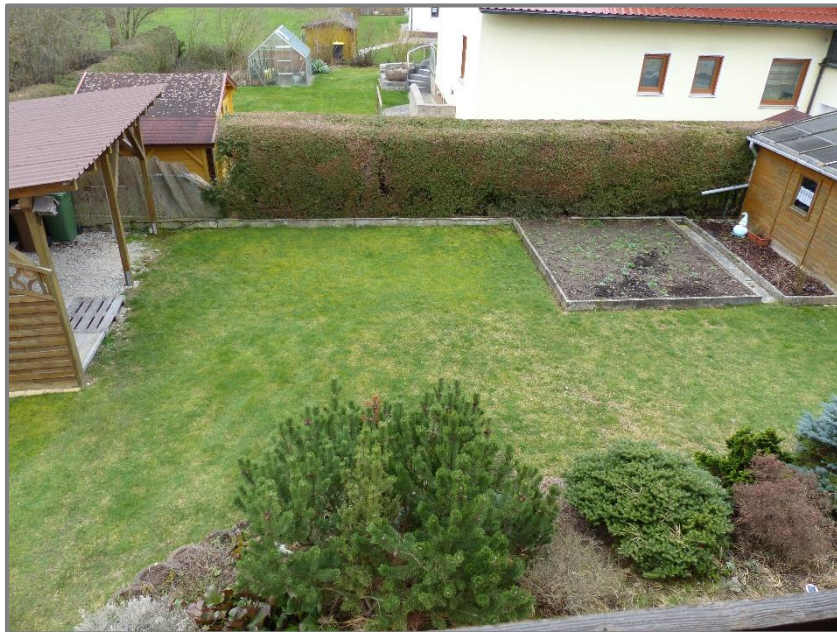
südlicher Grundstücksbereich -
Blick vom Balkon der Wohnung im Obergeschoss nach Süden

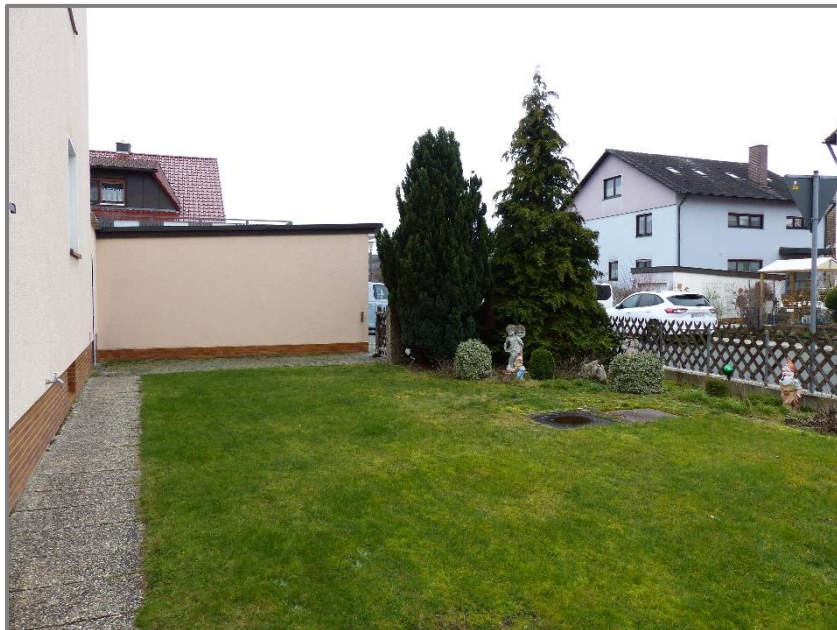
nordwestlicher Grundstücksbereich -
Blick nach Süden zum Garagengebäude

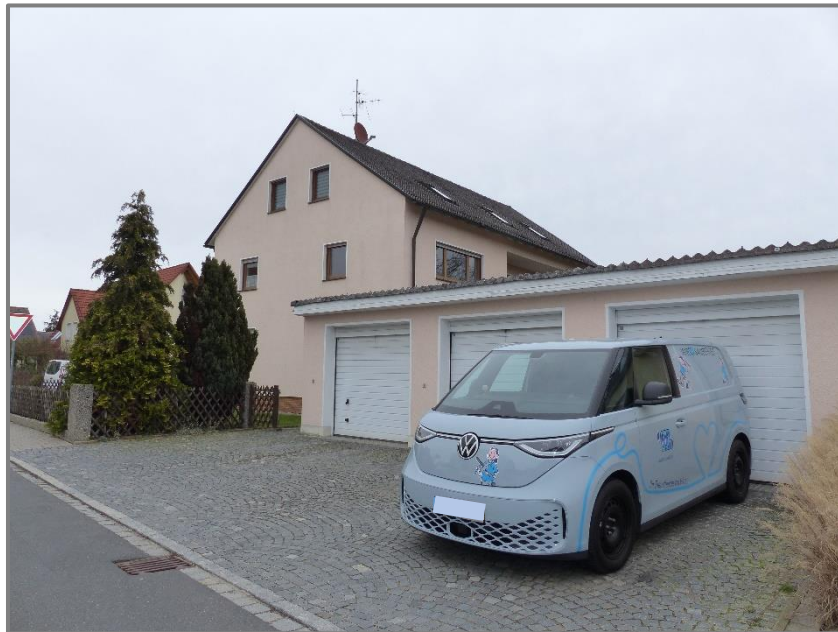
südwestlicher Grundstücksbereich
mit Westansicht des Dreifamilienhauses und des Garagengebäudes
