**Geschäftszeichen: 1 K 70/23**

### Auszug aus dem **Verkehrswertgutachten**

des oben genannten Sachverständigen über den Verkehrswert nach § 194 BauGB für die **2-Zimmerwohnung mit Küche, Bad, Flur, Abstellräume und Balkon im 2. OG links sowie Kellerabteil im KG, gemäß Aufteilungsplan Nr. 59**

**Goethering 4, 90547 Stein**, Fl.-Nr. 680/3, Gemarkung Stein

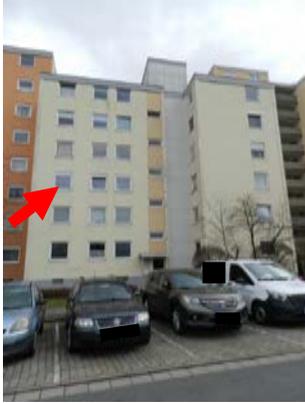
Ansicht von Nordwest

**Außenfassade:** Farbiger Reibputz, Sockel glatt verputzt und gestrichen; Teile der Fassade sind mit Eternitplatten verkleidet (Achtung: Eternitplatten der Baujahresklasse können asbesthaltig sein); der Reibputz bzw. die Fassadenplatten sind teils verschmutzt;

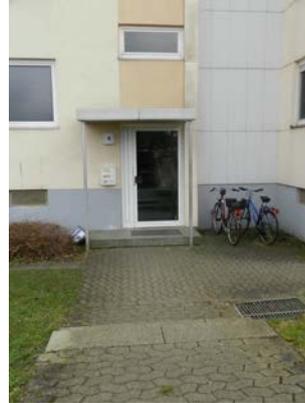
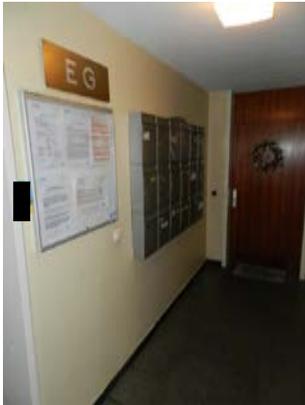
Hauseingang

<b>Hauseingang:</b>	Der Zugang zum Wohnhaus von der öffentlichen Verkehrsfläche erfolgt über eine Wegefläche aus Betonsteinverbundpflaster, bei der Wegefläche sind auch zwei Stufen vorhanden; vor der Hauseingangstüre ist ein Podest vorhanden aus Beton; der Eingangsbereich ist mittels eines Vordaches überdacht; die Hauseingangstüre ist eine pulverbeschichtete Metalltüre mit Isolierglaseinsatz, Drückergarnitur und Zylinderschloss; links der Hauseingangstüre ist ein Klingeltableau mit 18 Klingeltastern und Gegensprechanlage gegeben;
<b>Aufzug:</b>	Vom KG bis ins 5. OG ist ein Aufzug vorhanden; der Aufzug ist Fabrikat Schindler, Baujahr 1971, für 8 Personen bzw. 600 kg;
<b>Elektroinstallation:</b>	Standardmäßiger Hausanschluss; Treppenhausbeleuchtung, Außenbeleuchtung, elektrische Türöffner, Gegensprechanlage;
<b>Heizung/Warmwasser:</b>	Zentral beheizt und zentrale Warmwasserversorgung mittels Fernwärmeanschluss;

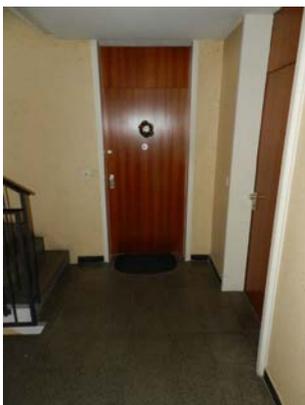
**Türen:** Gestrichene Holzzargen, weiter kunststoffbeschichtete Türblätter mit Edelstahldrückergarnituren; Wohnungseingangstüre als holzfurniertes Türblatt mit Drückergarnitur, Zylinderschloss und Spion, gestrichene Stahlzarge; neben dem Zylinderschloss sind zwei Sicherheitsriegel vorhanden;

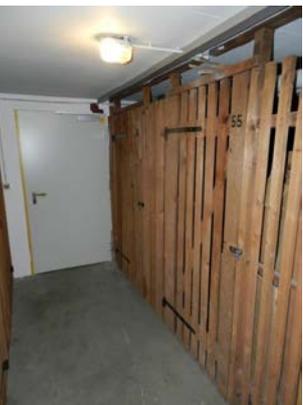
**Kellerabteil:** Der Keller war nicht zugänglich; das Kellerabteil ist nach Angabe abgeteilt mittels Holzlattenrost, Tür als Holzlattenrost mit Vorhängeschloss abschließbar; Betonboden; Kellerwände gestrichene Betonwände;

Das Kellerabteil ist wie im Aufteilungsplan dargestellt vorhanden, allerdings ist dieser durch die Aufschrift Einheit 56 gekennzeichnet; der Keller Nr. 60 ist mit der Nr. 59 beschriftet; der Sachverständige geht somit davon aus, dass zumindest ein Kellerabteil genutzt werden kann; Kellerdecken schalungsraue, gestrichene Betondecken;
