## Zusammenfassung des VERKEHRSWERTGUTACHTENS nach § 194 BauGB

| 90542 Eckental, Ortsteil Büg, Konrad-Adenauer-Straße 16 | |

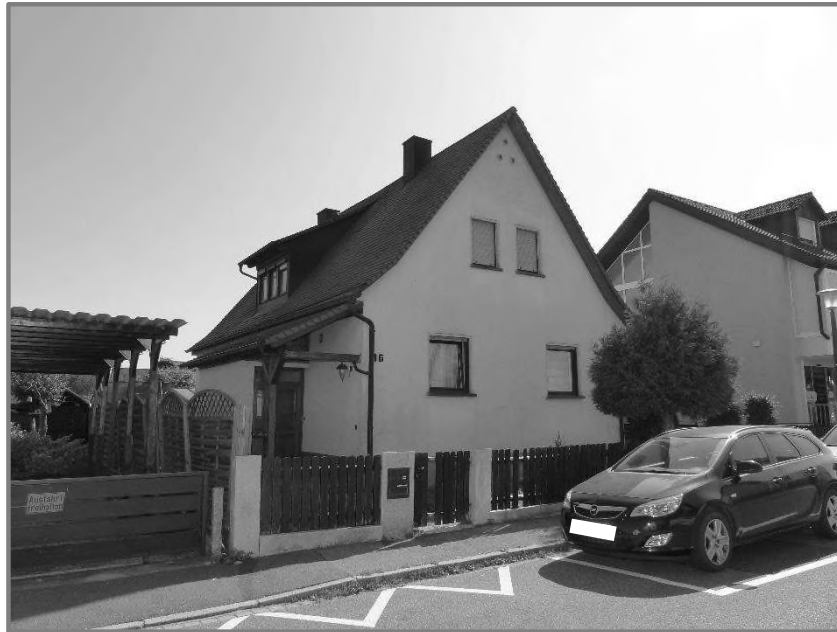
Wohnhaus mit Garage - Ansicht von Nordwesten

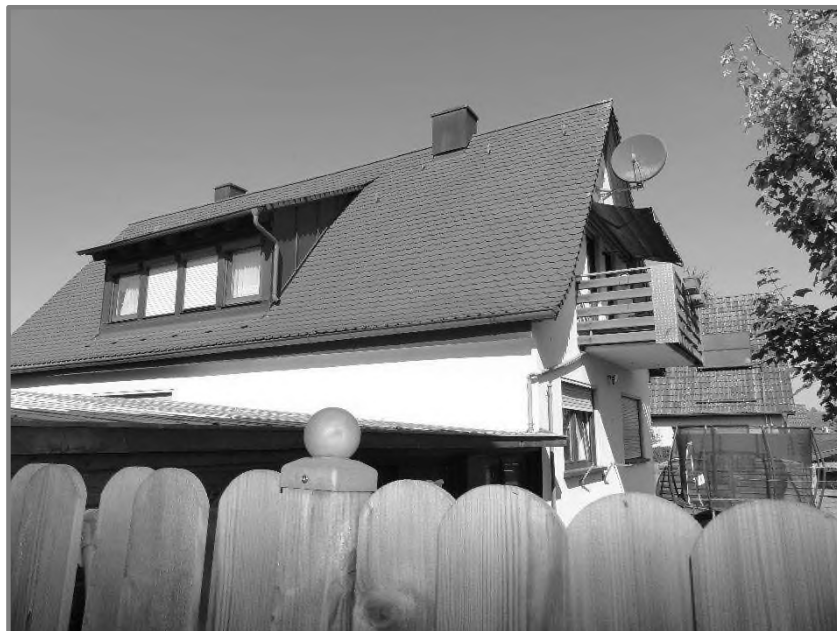
Wohnhaus mit Garage - Ansicht von Südosten

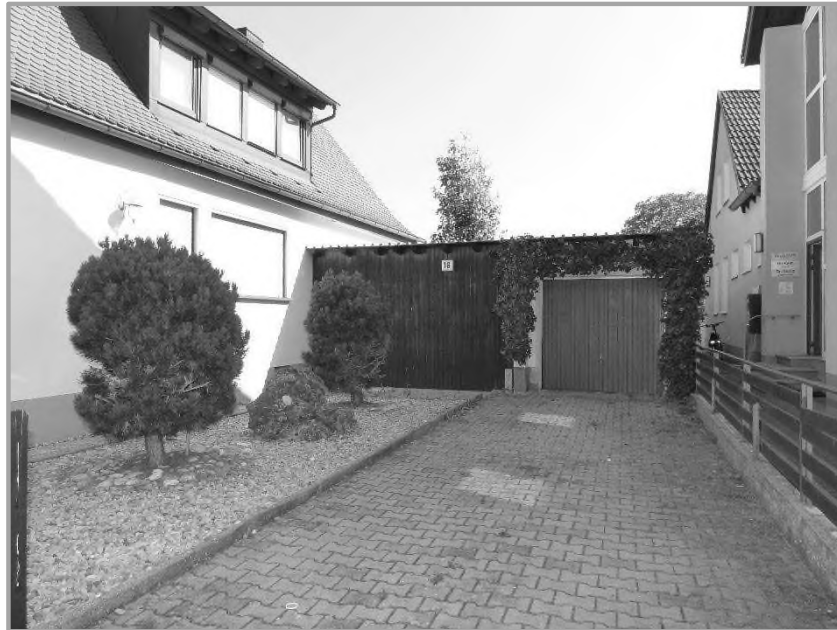
südwestlicher Grundstücksbereich - Blick nach Osten zur Garage

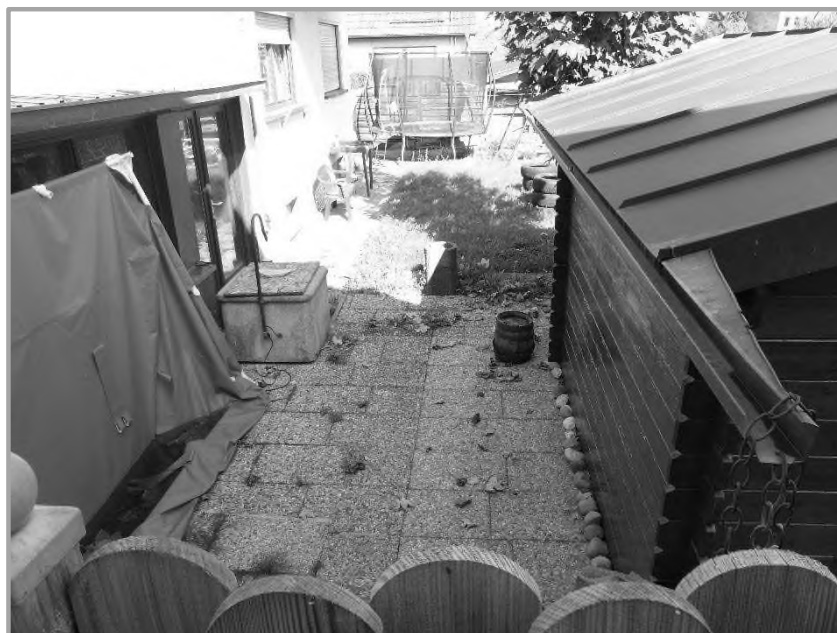
östlicher Grundstücksbereich - Blick nach Norden vom südlichen Nachbargrundstück
