# Zusammenfassung des Verkehrswertgutachtens

1 K 74/23

Burgstraße 1

Burgstraße 1 in 91468 Gutenstetten/Pahres

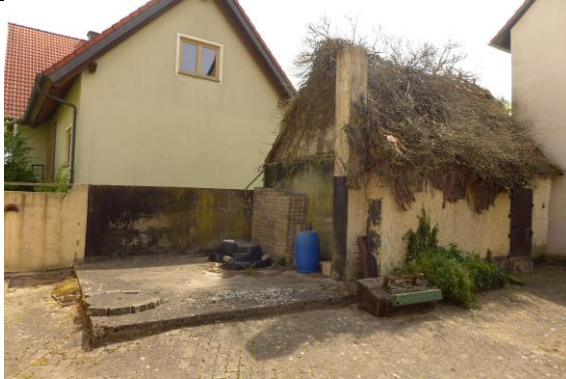
| <b>Bild 10</b> | | |

Der bauliche Zustand des ehemaligen Schweinstalls und der alten Scheune mit Vorbau kann als sehr schlecht und abbruchwürdig eingestuft werden. In der Wertermittlung wurde ein Abbruch des Schweinstalls samt Jauchegrube und der Abbruch der alten Scheune mit Vorbau unterstellt.

| Ehemaliger Schweinestall mit Jauchegrube und Dunglege | | |

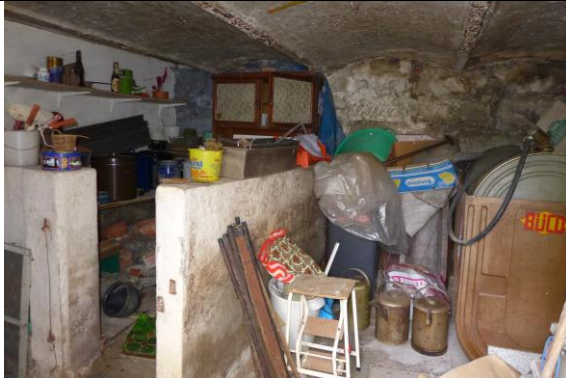
| <b>Bild 12</b> | | |

Der Schweinestall wurde nach Angabe um das Jahr 1900 erbaut. Der Schweinestall ist stark verstellt, an der südlichen Giebelseite befindet sich ein Öltank (Inhalt ca. 1000 Liter) und Ölkannen. Der bauliche Zustand des Nebengebäudes kann als abbruchwürdig eingestuft werden. Das Dach ist völlig mit Efeu überwuchert, ein Zugang zum Dachraum war nicht möglich.

| Innenansicht ehem. Schweinestall | | |

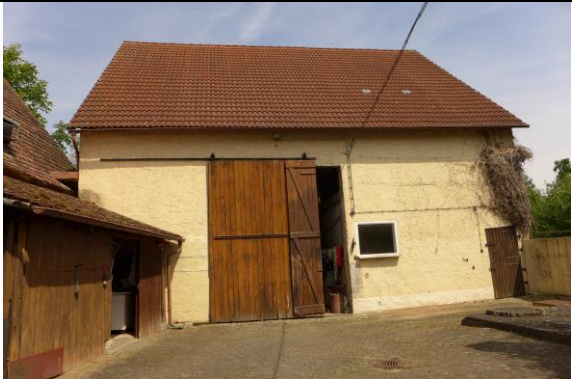
| <b>Bild 13</b> | | | |

Der bauliche Zustand der Scheune mit Garagenanbau wird in Anbetracht des Baujahres 1959 als durchschnittlich eingestuft. Die Scheune weist leichte mit mittlere Risseschäden und Putzschäden auf.

| Scheune Neubau; Ansicht von Süd | | | |

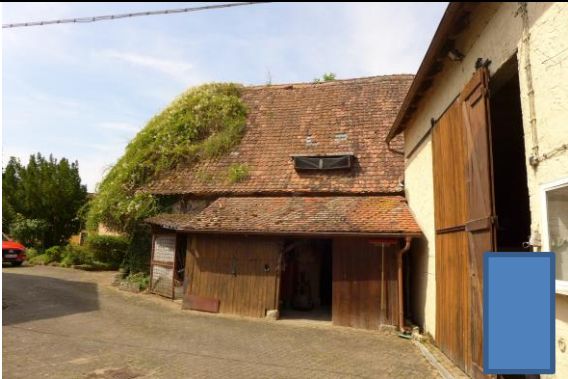
| <b>Bild 17</b> | |

| Scheune Altbau mit Vorbau; Ansicht von Ost | |

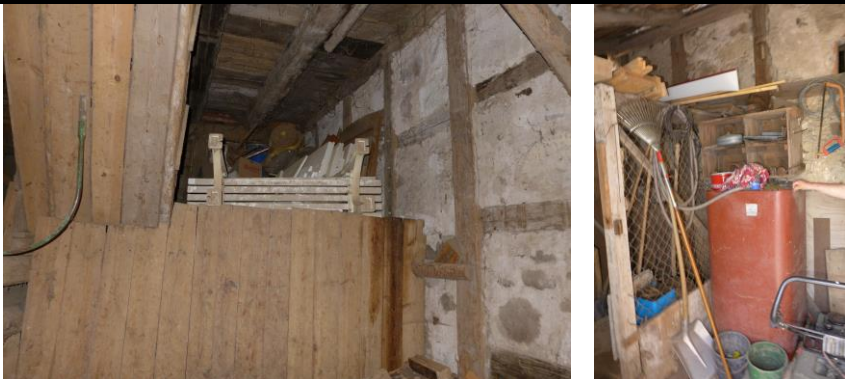
| <b>Bild 20</b> | |

| Innenansicht Scheune Altbau und Vorbau | |
