## Zusammenfassung des VERKEHRSWERTGUTACHTENS nach § 194 BauGB

91080 Marloffstein, Hauptstraße 14	
Grundbuch / Gemarkung	Erlangen / Marloffstein
Band / Blatt	23 / 879
Flurstück Nr. / Größe des Grundstücks	17 / 2.132 m <sup>2</sup>
vorhandene Bebauung	Wohnstallhaus und Remise/Stallgebäude (beide Baudenkmäler)
Errichtung Remise/Stallgebäude ca.	1861
Errichtung Wohnstallhaus ca.	1873
Umbau/Erweiterung Wohnhaus ca.	1890
Umbau Wohnstallhaus ca.	1924
Wohn-/Nutzfläche Wohnstallhaus ca.	215 m <sup>2</sup>
Nutzfläche Remise/Stallgebäude ca.	69 m <sup>2</sup>
Bodenwert	1.194.986,00 €
Notsicherungsmaßnahmen Denkmalschutz	100.000,00 €
<b>Verkehrswert am 20.10.2023 (Wertermittlungs-/Qualitätsstichtag)</b>	<b>1.100.000,00 €</b>

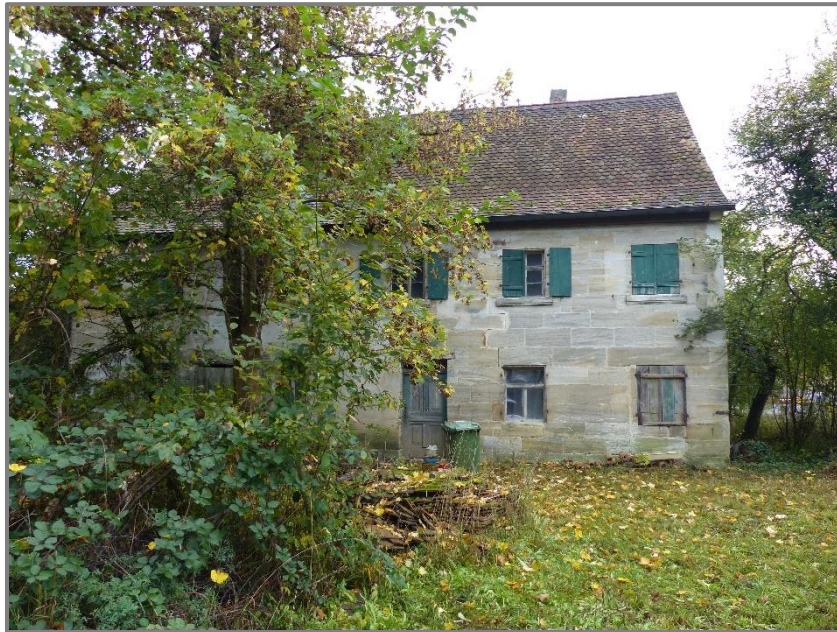
Ansicht von Nordosten

- An den Fassaden sind erhebliche Rissbildungen und Mauerwerksschäden erkennbar.
- An dem Nordwestgiebel sind im Spitzboden offene Fensteröffnungen erkennbar.

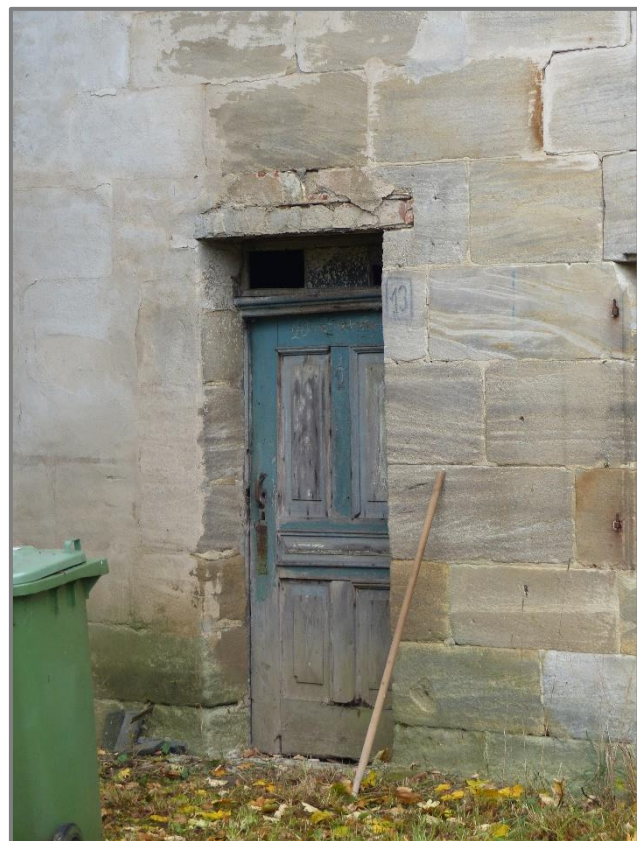
Hauseingangstür  
an der Nordostfassade

- An der Eingangstür fehlen im Bereich des Glasoberlichtes Glasscheiben.
- Gang:  
Im Wandbereich des Treppenlaufes sind massive Rissbildungen vorhanden.
- Wohnzimmer:  
Der gesamte Fußboden ist mit Unrat, Holz und Müll verdeckt.
- Küche:
  - Im Fußbodenbereich sind massive Unrat- und Müllablagerungen sowie Holz vorhanden.
  - An den Wänden und der Decke sind massive Schäden vorhanden.
- Speise:  
Die Decke ist einsturzgefährdet.
- Stall:
  - Der Fußboden ist vollständig mit Holz, Müll, Haus- und Unrat usw. verdeckt.
  - Die Decke wird teilweise über Metallstützen abgestützt.
  - Die Fenster sind defekt und kaputt.
- Kammer:
  - Der Fußboden ist vollständig mit Holz, Müll, Haus- und Unrat usw. verdeckt.
  - An den Wänden sind massive Risschäden vorhanden.
  - Die Decke ist zum Teil eingestürzt. Von hier aus ist das Obergeschoss einsehbar.

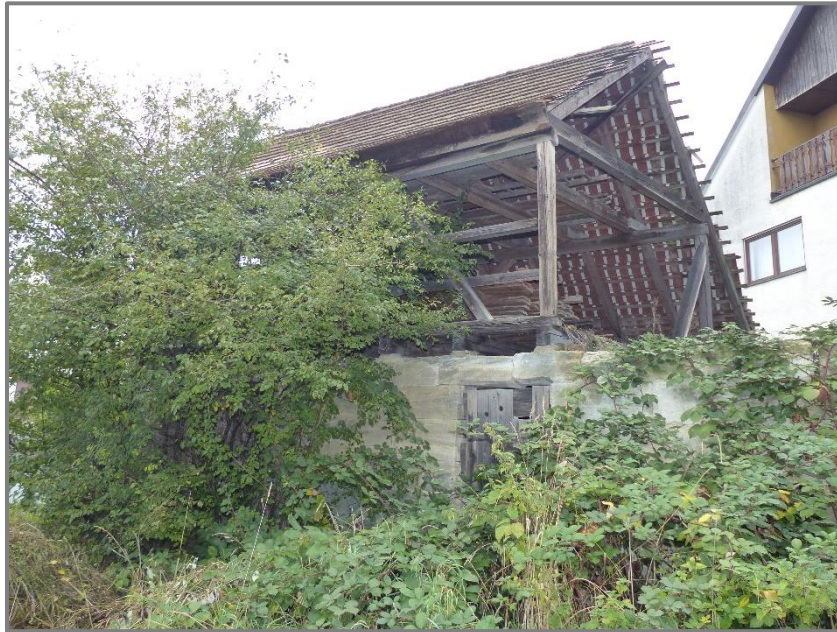
Ansicht von Süden

Die Remise bzw. das Stallgebäude konnte nicht begangen werden und macht von außen einen einfachen, stark überalterten und vernachlässigten sowie überwiegend maroden Gesamteindruck. Weiter kann aufgrund der Nichtzugänglichkeit keine Aussage getroffen werden.

*Das zugehörige Nebengebäude (Schweinestall mit Holzlege und Unterstand) wurde bereits in der Vergangenheit ausführlich diskutiert. Hier liegt eine akute Substanzgefährdung vor. Das Dach ist bereits zur Hälfte eingebrochen. Damit verbunden ist entsprechend auch eine Gefährdung gegenüber dem Nachbarn, da das Gebäude auf der Grenze steht. Das Landratsamt als zuständige Bauordnungsbehörde hat sich hierzu schon schriftlich geäußert. Auch das Landesamt für Denkmalpflege fordert aus denkmalfachlicher Sicht die Erhaltung und kurzfristige Instandsetzung dieses Nebengebäudes, da es einen wesentlichen Bestandteil des Bauernhofes darstellt.*
