Zusammenfassung des Verkehrswertgutachtens

über das Grundstück in	90765 Fürth-Stadeln, An der Waldlust 13
Art	Wohngrundstück, Größe 697 m²
Bebauung	Einfamilienhaus mit Anbau, Wohnfläche ca. 181 m²; Garage
Wertermittlungs-/ Qualitätsstichtag	30.10.2023
Verkehrswert	530.000 €

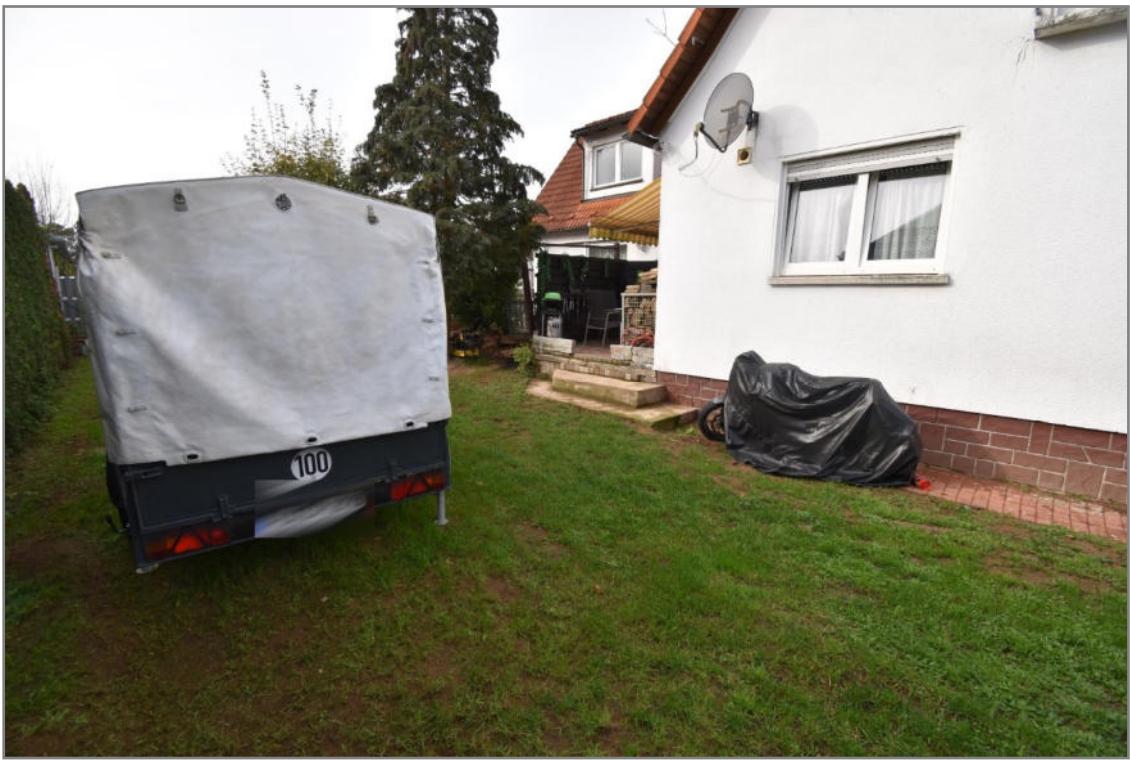
Blick in den südlichen Grundstücksbereich

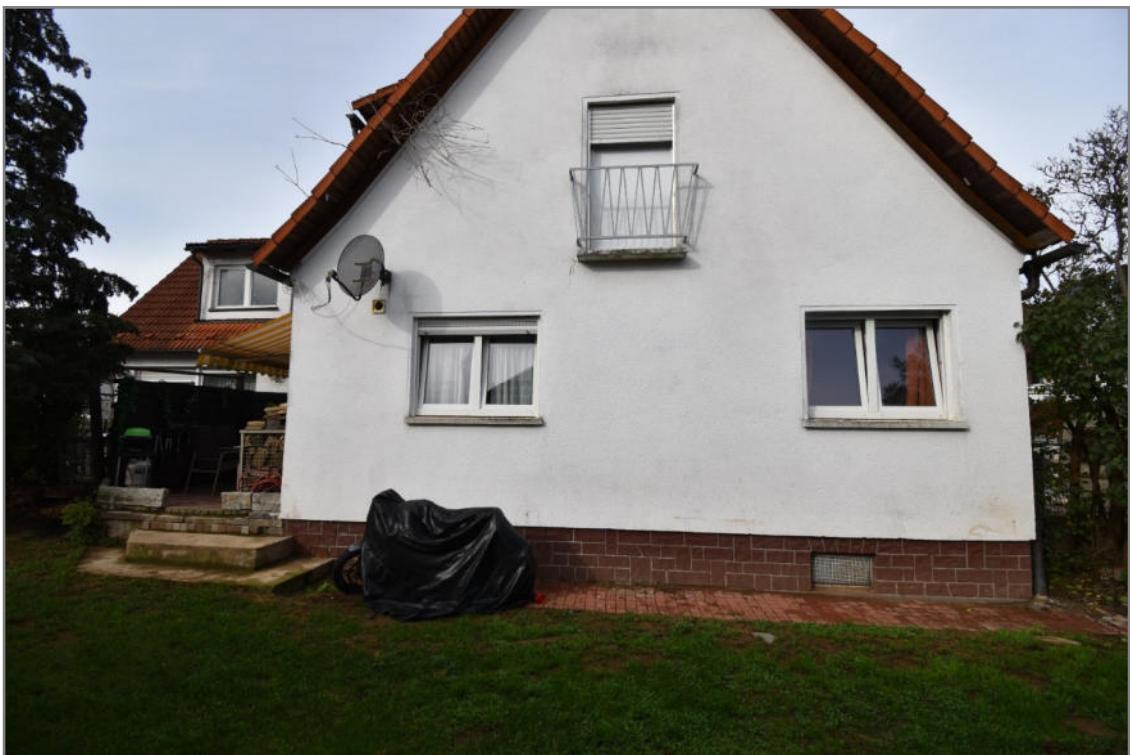
Blick vom südlichen Grundstücksbereich aus nach Norden auf die südliche Giebelseite des Altbaus

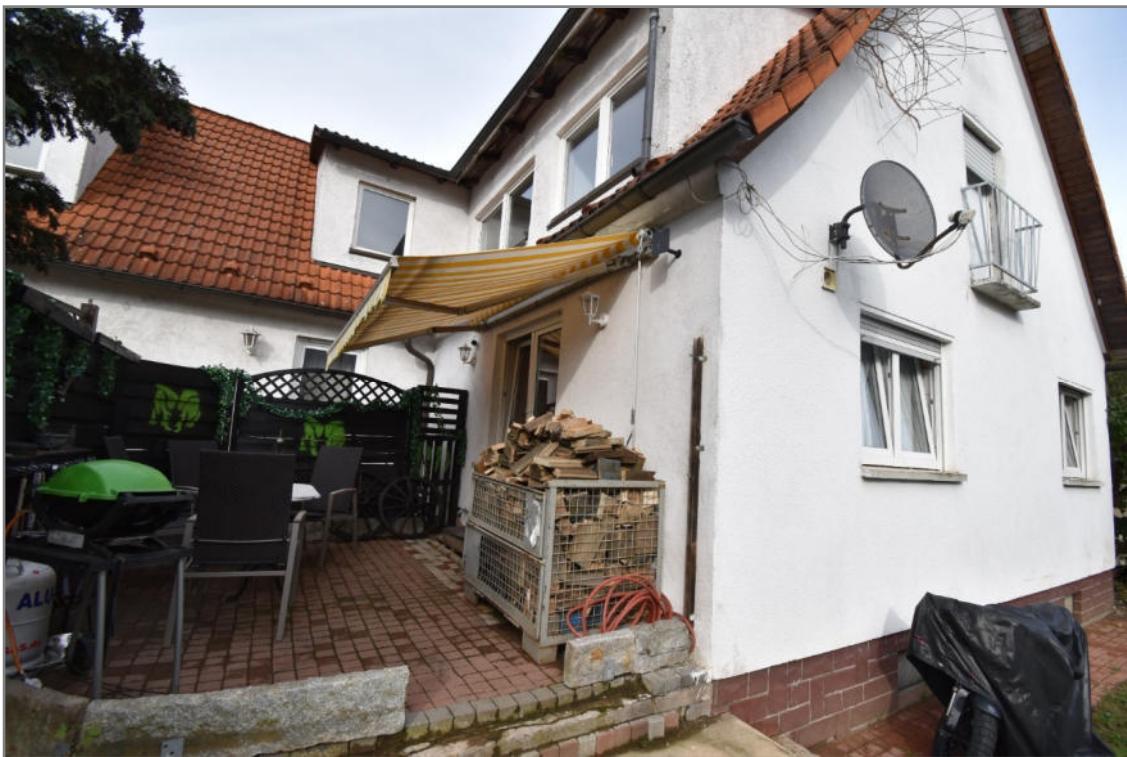
Blick auf die Terrasse am Altbau

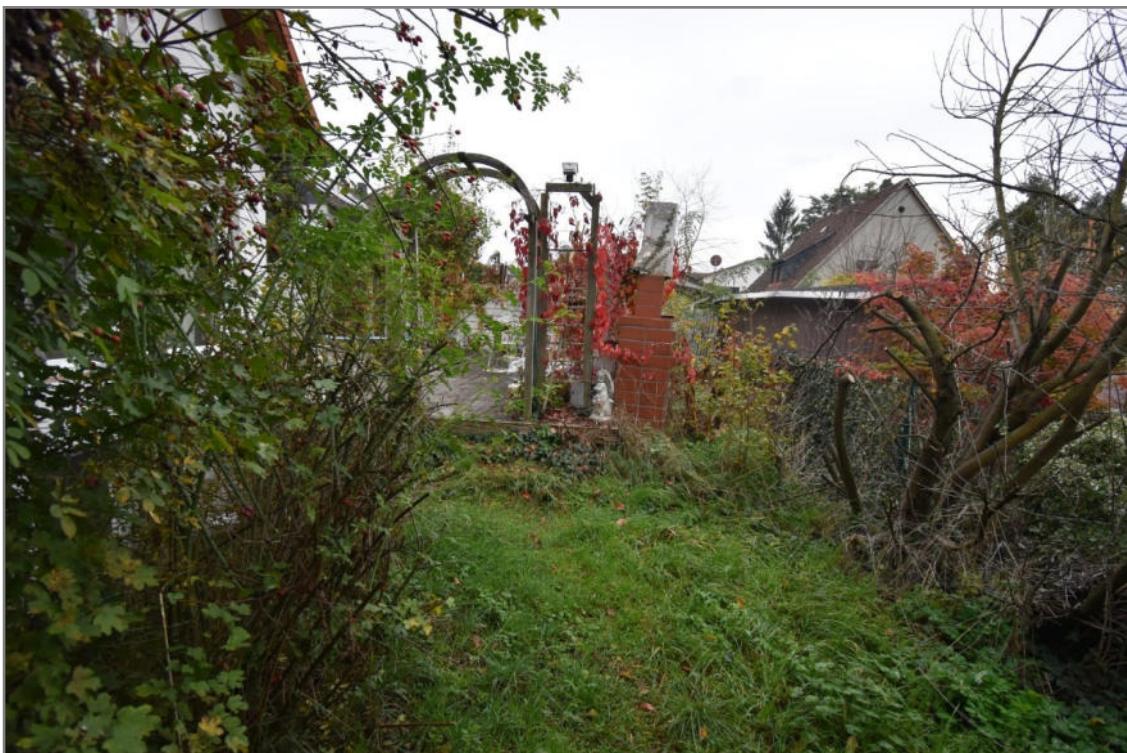
Der Gartenbereich im Südwesten und Westen ist dem Anbau zugeordnet und stellt sich mit einer Böschung zu einem Lichtgraben im Süden und Westen des Anbaus und mit einer Holzterrasse westlich am Anbau dar. Diese, und die schmale Freifläche im Norden, welche auch als Zuweg zu einem Hauseingang an der Nordseite des Anbaus dient, stellen sich mit Pflanzwerk und Gestrüpp, verwildert und in einem desolaten Zustand, dar.

Westlicher Grundstücksbereich

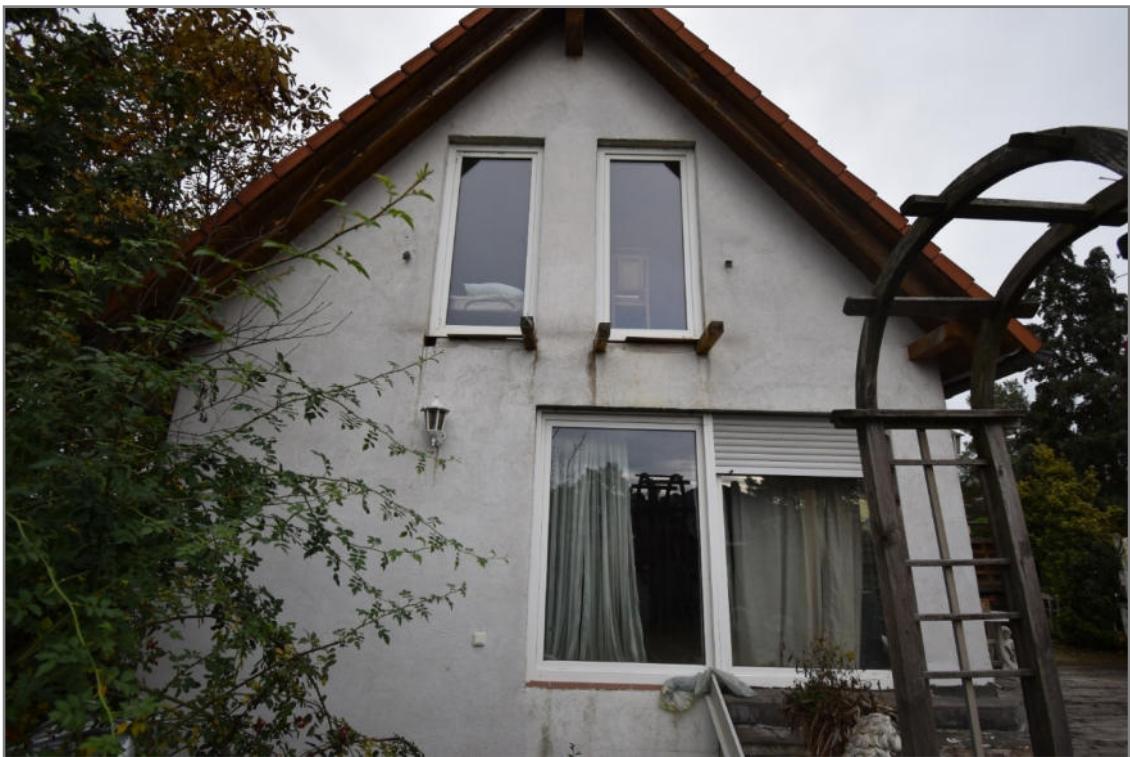
**Blick vom westlichen Grundstücksbereich
aus auf die westliche Giebelseite des Anbaus**

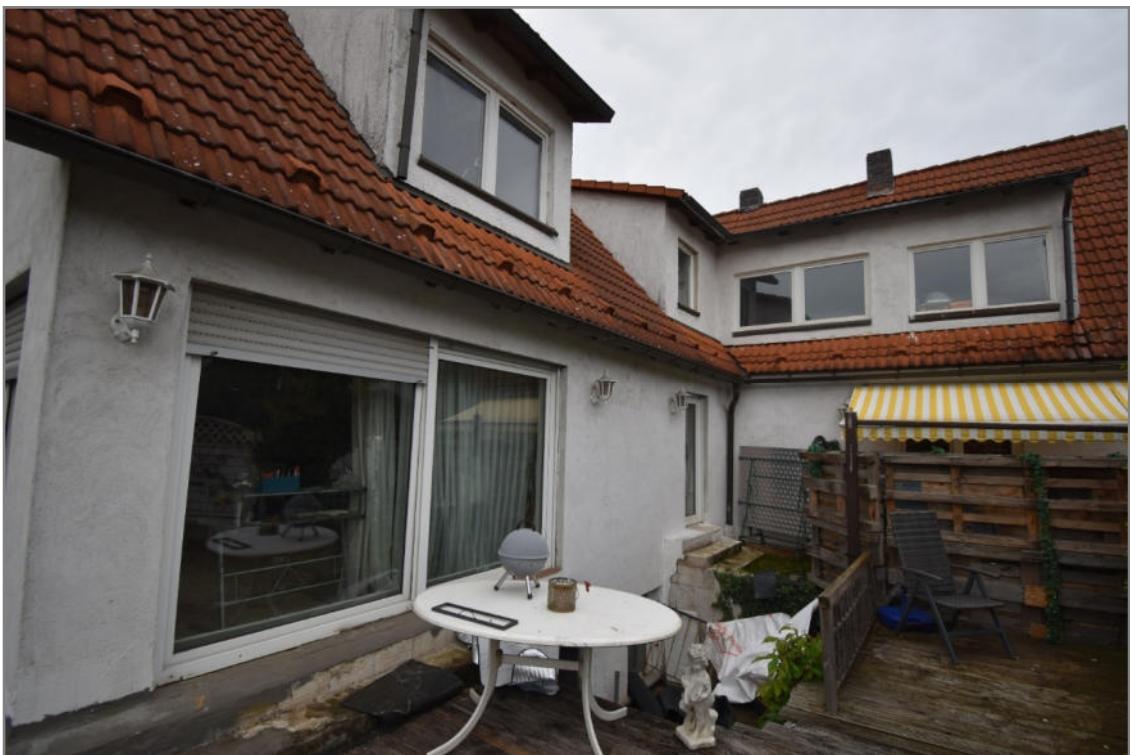
**Freifläche vor der Südseite des Anbaus, Blick auf die
Traufseiten des Anbaus (links) und des Altbau (rechts)**

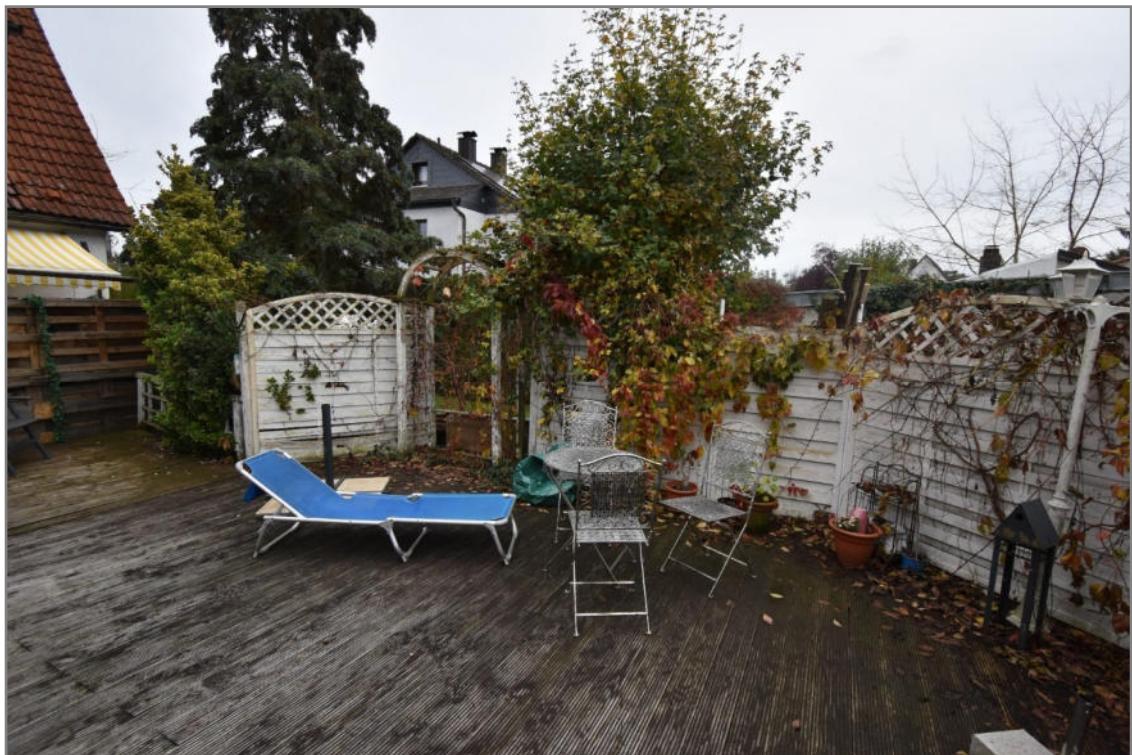
Holzterrasse südlich des Anbaus

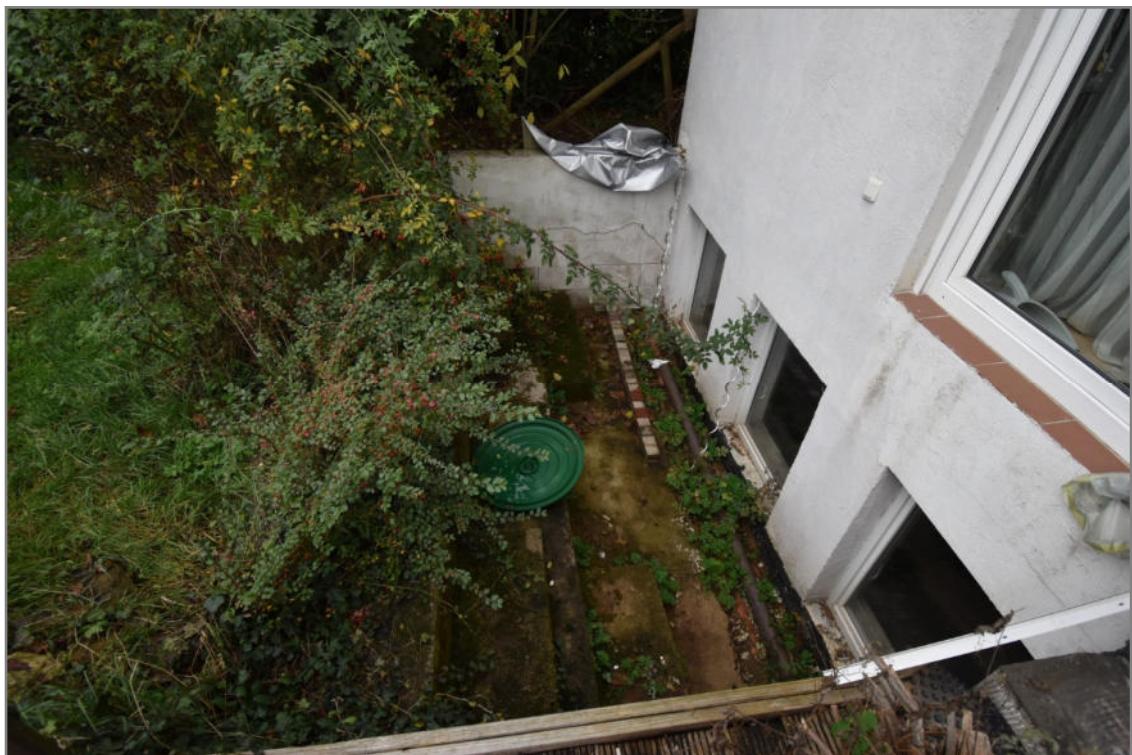
**Blick von der Holzterrasse aus in den Lichtgraben
an der westlichen Giebelseite des Anbaus**

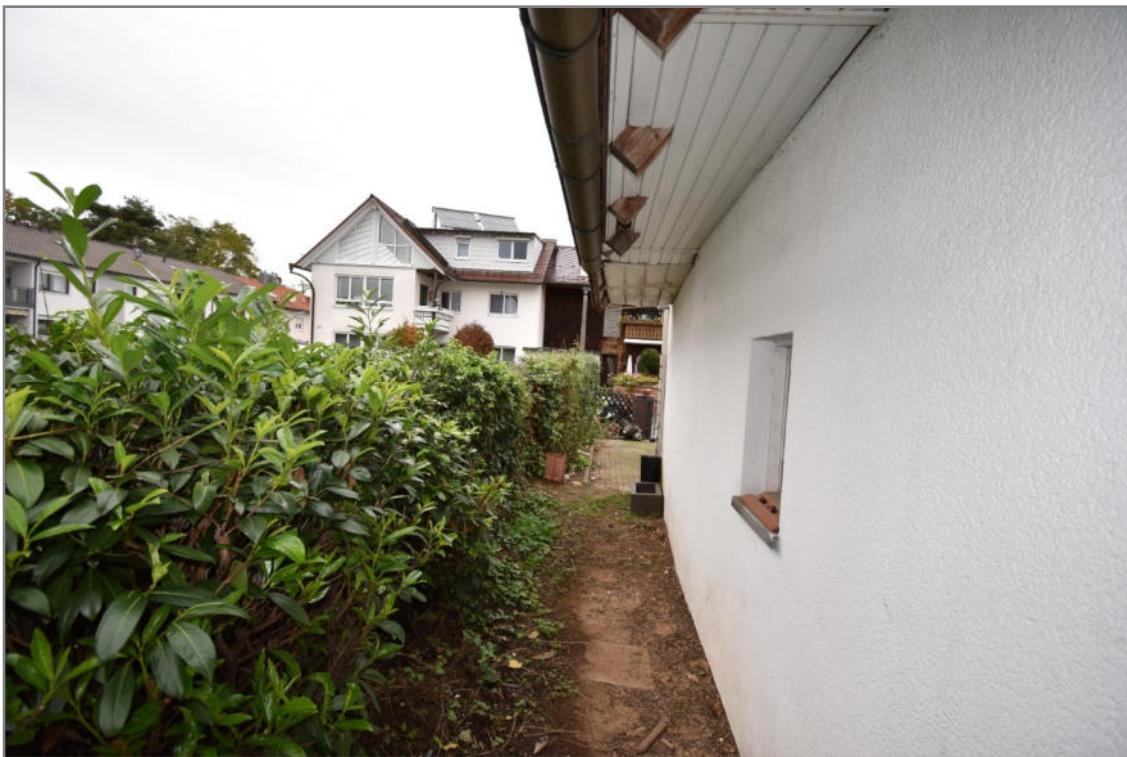
**Freifläche im Norden,
Blick nach Osten zur Straße An der Waldlust**

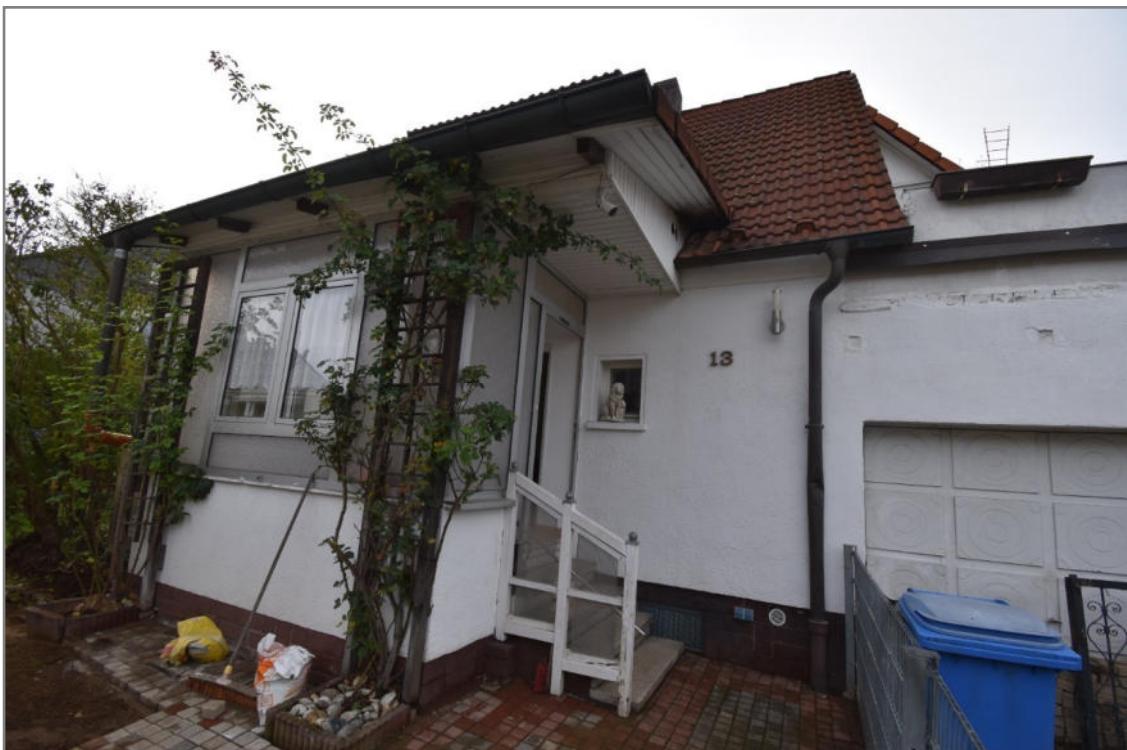
**Eingangsvorbau an der östlichen
Traufseite des Altbau**
