Auszug aus dem Verkehrswertgutachten

für das mit einem
Einfamilienhaus nebst Doppelgarage
bebaute Grundstück

Gemarkung Beiersdorf bei Coburg | Flurstück 597/25 | Rotdornweg 10 | 96450 Coburg

Wertermittlungs- und Qualitätsstichtag am 09. Mai 2023

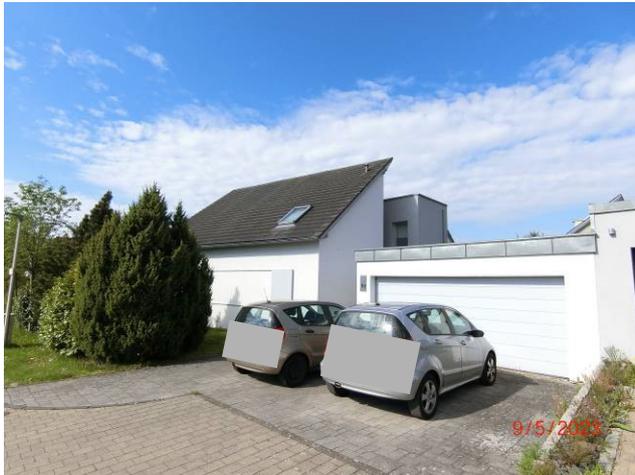
Blick von Nordosten auf das Bewertungsobjekt

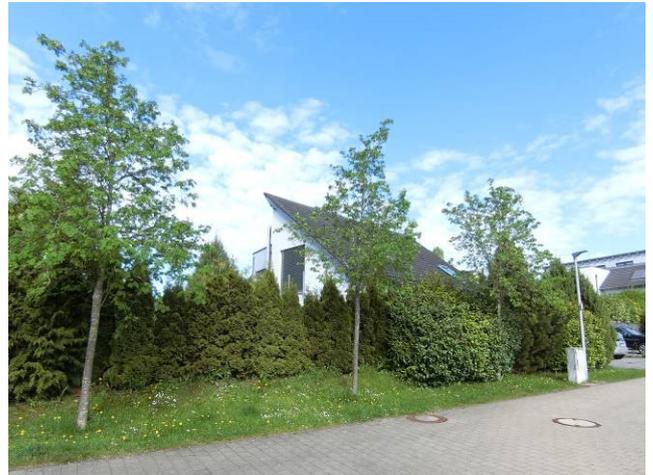
Blick von Südosten auf das Bewertungsobjekt

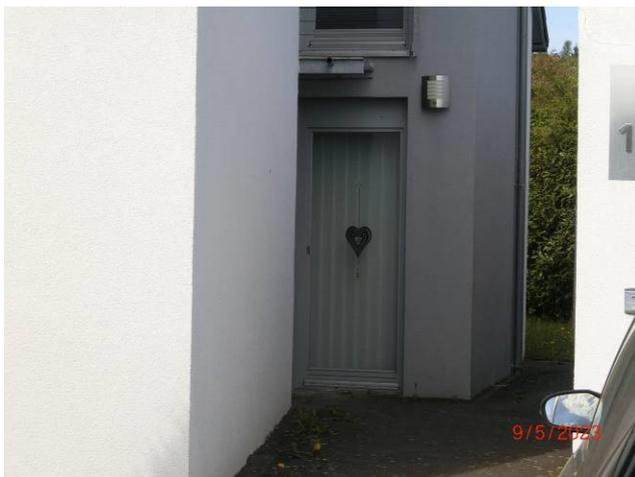
Zugang zum Hauseingang an der Nordfassade

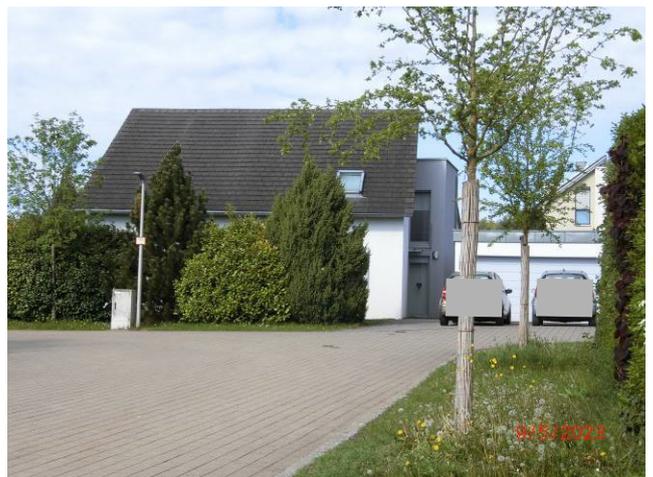
Ansicht von Osten auf das Bewertungsobjekt

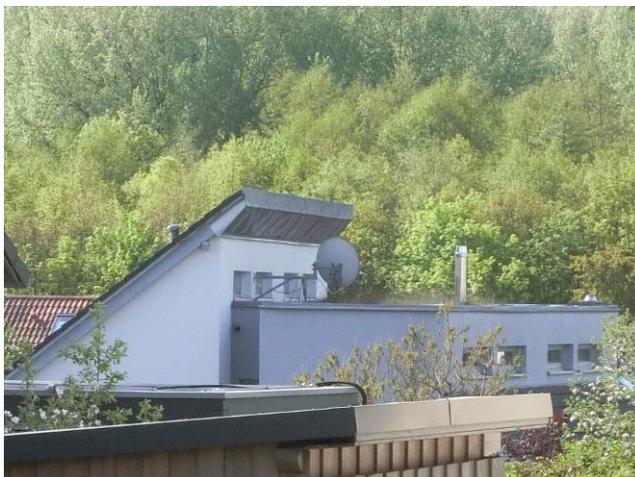
Blick von Nordwesten Richtung Bewertungsobjekt

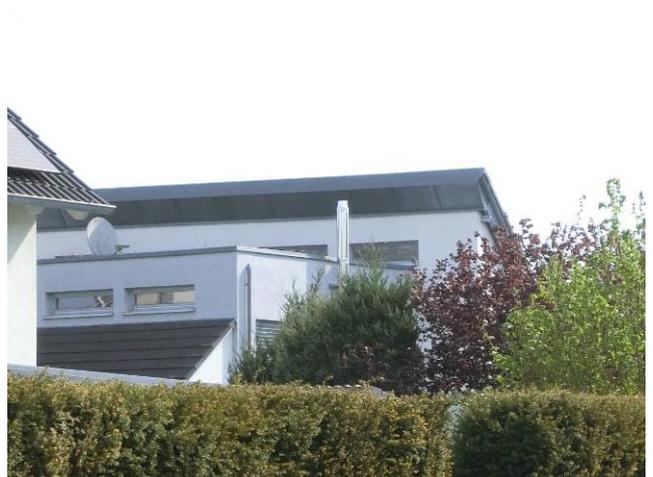
Ansicht von Südwesten Richtung Bewertungsobjekt
