Zusammenfassung des Verkehrswertgutachtens

1 K 96/23

Flst. 18/3 Magdalenenweg 9,
Gebäude- und Freifläche

Bewertungsobjekte:	lfd.-Nr. 1 Flst. 18/2 zu 93 m ² Wohnbaufläche im rückwärtigen Grundstücksbereich Lage im Dorfgebiet	
Stichtag 29.07.2024	Festgestellter Verkehrswert	20.000 €
	lfd.-Nr. 2 Flst. 18/3 zu 475 m ² Wohnbaufläche, freistehendes Wohnhaus, Doppelgarage im Rohbau zum Abbruch	
Stichtag 29.07.2024	Festgestellter Verkehrswert	135.000 €

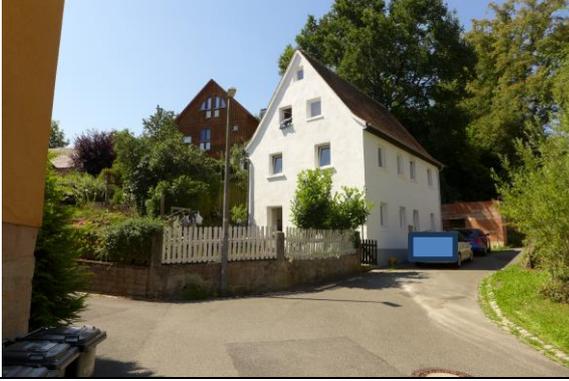
A photograph of a white, two-story house with a gabled roof and a white picket fence in front. The house is surrounded by greenery and trees. A blue car is parked on the street in front of the house.	
<p>Wohnhaus mit Garten (Flst. 18/3); Ansicht von Südost</p>			
Bild 3

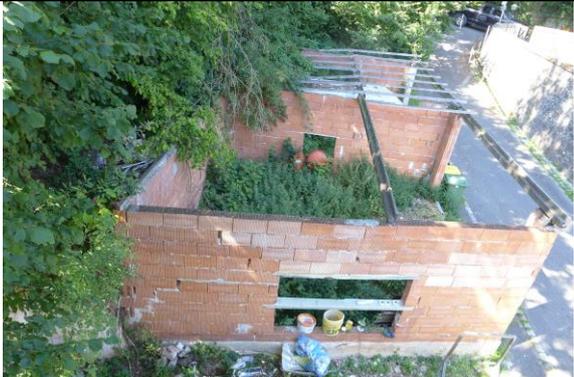
<p>Bild 5</p>

Zum Zeitpunkt der örtlichen Einsichtnahme befand sich die Doppelgarage im Rohbauzustand. Das Bauwerk wird wahrscheinlich seit 2018 der Witterung ausgesetzt. Die tragenden Balken wie auch die Unterkonstruktion aus Holz der Dachkonstruktion sind bereits verformt. Anstatt massiver Fensterstürze wurden in den Aussparungen Holzbalken eingesetzt, die sich bereits verformt haben. Das Mauerwerk wird seit Jahren der Witterung ausgesetzt.

<p>Draufsicht auf die Doppelgarage im Rohbau; Ansicht von Süd</p>			
<p>Bild 6</p>

Die tragenden Balken wie auch die Unterkonstruktion aus Holz der Dachkonstruktion sind seit Jahren der Witterung ausgesetzt und bereits verformt. Anstatt massiver Fensterstürze wurden in die Aussparungen Holzbalken eingesetzt, die sich bereits verformt haben. Das Mauerwerk wird seit Jahren der Witterung ausgesetzt. Die bauliche Ausführung sowie der bauliche Zustand der Doppelgarage sind als mangelhaft und abbruchwürdig einzustufen. Für die Wertableitung wird ein Abbruch der Doppelgarage unterstellt.

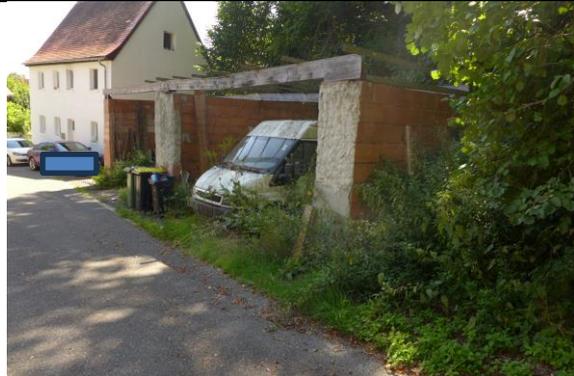
<p>Wohnhaus und Doppelgarage; Magdalenenweg 9 in Buchschwabach; Ansicht von Nordost</p>			
<p>Bild 7</p>

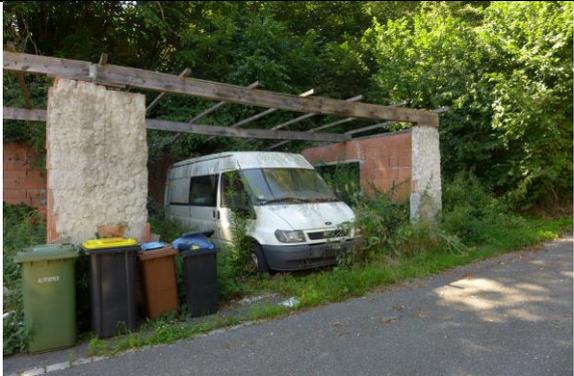
Die Doppelgarage wurde nördlich vom bestehenden Wohnhaus und fast direkt an der Straße errichtet. Zum Zeitpunkt der örtlichen Einsichtnahme befand sich die Doppelgarage im Rohbau (Fundamentplatte, Ziegelmauerwerk, Holzdachkonstruktion teilweise vorhanden, keine Dacheindeckung etc.).

<p>Doppelgarage im Rohbau; Ansicht von Ost</p>			
<p>Bild 8</p>

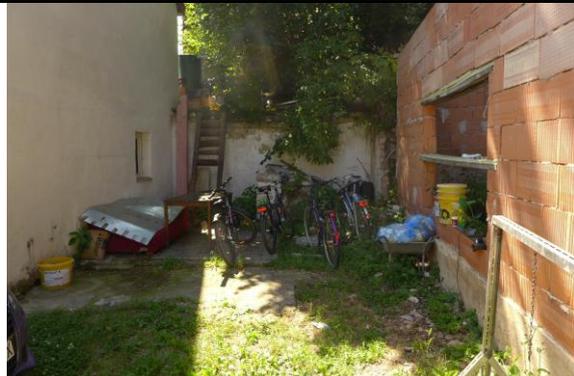
Zur Südseite ist der Vorgarten als Rasenfläche angelegt, hier befindet sich eine einfache Holzterrasse. Der Ausgang zum Garten von der Küche im Erdgeschoss des Wohnhauses ist mit Betonsteinen befestigt. Die Fläche zwischen Wohnhaus und Garage ist teilweise befestigt (wahrscheinlich vormalige Bodenbefestigung der abgebrochenen Scheune). Zwischen dem Wohnhaus und der Garage gibt es eine Seitenstützwand zum dahinterliegenden Erdreich (wahrscheinlich vormalige Rückwand der abgebrochenen Scheune).

<p>Bereich zwischen Wohnhaus und Garage, Seitenstützwand</p>

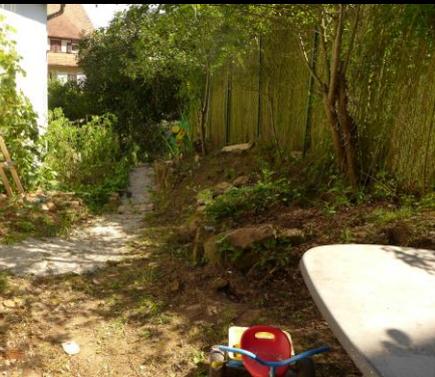
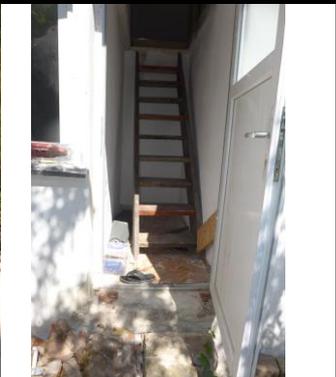
Der bauliche Zustand der Außenanlagen kann als stark vernachlässigt bezeichnet werden. Die Einfriedung zur Straßenseite zeigt an vielen Stellen Schäden am Mauerwerk. Der Zugang zum Dachgeschoss erfolgt über einen provisorisch angelegten Gartenweg (Schotterweg mit provisorischen Stufen) an der westlichen Gebäudeseite.

<p>Rückwärtiger Gartenbereich mit Zugang zum Dachgeschoss</p>
