Kurzgutachten

**Amtsgericht Amberg
2 K 6/25**

Sondereigentum an der Wohnung im Dachgeschoss und dem Spitzboden, im Aufteilungsplan mit Nr. II bezeichnet sowie dem Sondernutzungsrecht an der Terrasse über den Garagen

**Am Kugelfang 28 c
92224 Amberg**

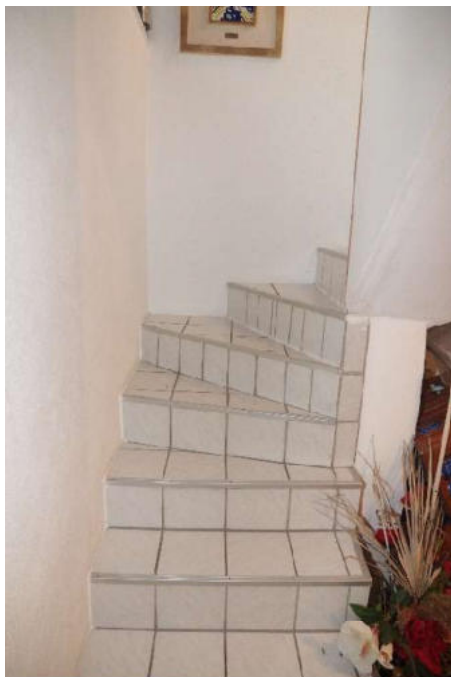
Treppe vom Keller zum Erdgeschoss

Folgende Baumängel und Bauschäden konnten festgestellt werden:
 – Holzverkleidung Giebel Ostseite extrem abgewittert;
 - beginnende Algenbildung am Außenputz West- und Nordseite;
 - Handläufe an Keller- und Kelleraußentreppe nicht vorhanden;

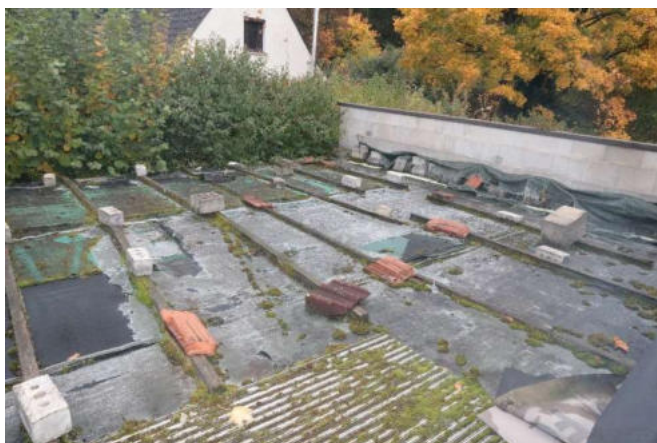
**Terrasse über der Garage
(Sondernutzungsrecht für SE II)**

Die Nutzung der Terrasse über der Garage (Sondernutzungsrecht für Wohnung II) ist im 3-m-Bereich zur Nachbargrenze unzulässig.

besondere Bauteile:	keine vorhanden
besondere Einrichtungen:	keine vorhanden
Besonnung und Belichtung:	nicht von Bedeutung
Bauschäden und Baumängel:	- Terrasse auf der Garage baulich nicht fertiggestellt (nur provisorisch abgedichtet)
Allgemeinbeurteilung:	Der bauliche Zustand ist normal. Es besteht ein erheblicher Fertigstellungsaufwand in Bezug auf die Terrasse über der Garage (ausschließliches Sondernutzungsrecht für Eigentümer von SE II)
