## Zusammenfassung des VERKEHRSWERTGUTACHTENS nach § 194 BauGB

Objekt 1: 91080 Marloffstein, Ortsteil Adlitz, Adlitz 16	
Objekt 2: 91080 Marloffstein, Ortsteil Adlitz, In Adlitz	
Objekt 3: 91080 Marloffstein, Ortsteil Adlitz, In Adlitz	
Grundbuch / Gemarkung	Erlangen / Adlitz
Blatt	385
Flurstücke Nr.	Obj. 1: 24, Obj. 2: 24/2, Obj. 3: 24/3
Größe der Grundstücke	Obj. 1: 1.370 m <sup>2</sup> , Obj. 2: 340 m <sup>2</sup> , Obj. 3: 721 m <sup>2</sup>
vorhandene Bebauung	Objekt 1: Zweifamilienhaus und Scheunen-/Stallgebäude Objekt 2: Wirtschaftsgebäude mit Doppelgarage Objekt 3: Nebengebäude
Baujahr Zweifamilienhaus ca.	1971
Wohnfläche Zweifamilienhaus ca.	104 m <sup>2</sup> Wohnung Erdgeschoss 90 m <sup>2</sup> Wohnung Dachgeschoss
Nutzfläche Zweifamilienhaus ca.	97 m <sup>2</sup> Kellergeschoss
Nutzfläche Scheunen-/Stallgebäude ca.	216 m <sup>2</sup>
Nutzfläche Wirtschaftsgebäude mit Doppelgarage ca.	110 m <sup>2</sup>
Nutzfläche Nebengebäude ca.	22 m <sup>2</sup>
Verkehrswert am 04.11.2022 (Wertermittlungs-/Qualitätsstichtag) gerundet	440.000,00 €

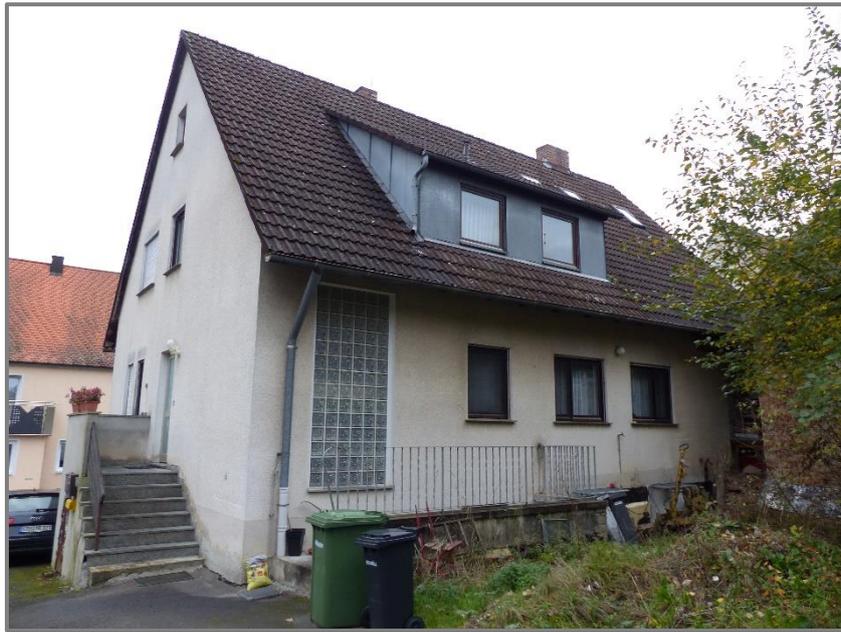
Zweifamilienhaus - Ansicht von Westen

Das Zweifamilienhaus stellt sich - soweit von außen erkennbar - in einem insgesamt baujahrestypischen, teilweise veralteten und vernachlässigten Gesamtzustand dar. An den von außen erkennbaren Gewerken sind teilweise Mängel und Schäden vorhanden. Es ist somit ein Reparatur- und Instandhaltungsstau gegeben. Weiter kann aufgrund der Nichtzugänglichkeit keine Aussage getroffen werden.

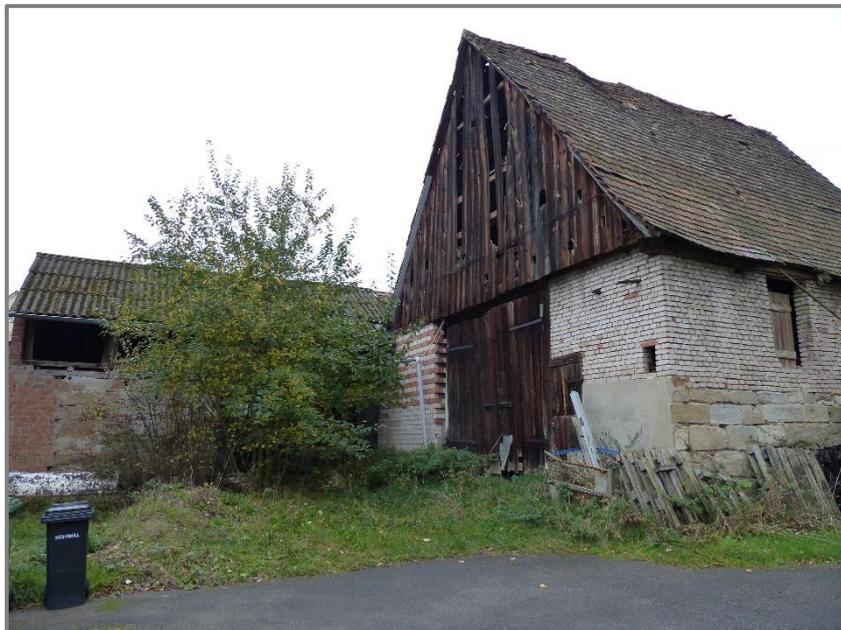
Scheunen-/Stallgebäude - Ansicht von Norden

Das Scheunen- und Stallgebäude stellt sich - soweit von außen erkennbar - in einem einfachen, stark veralteten und insgesamt maroden und baufälligen sowie zum Teil einsturzgefährdeten Gesamtzustand dar. An den von außen erkennbaren Gewerken sind teilweise erhebliche Mängel und Schäden vorhanden. Weiter kann aufgrund der Nichtzugänglichkeit keine Aussage getroffen werden.

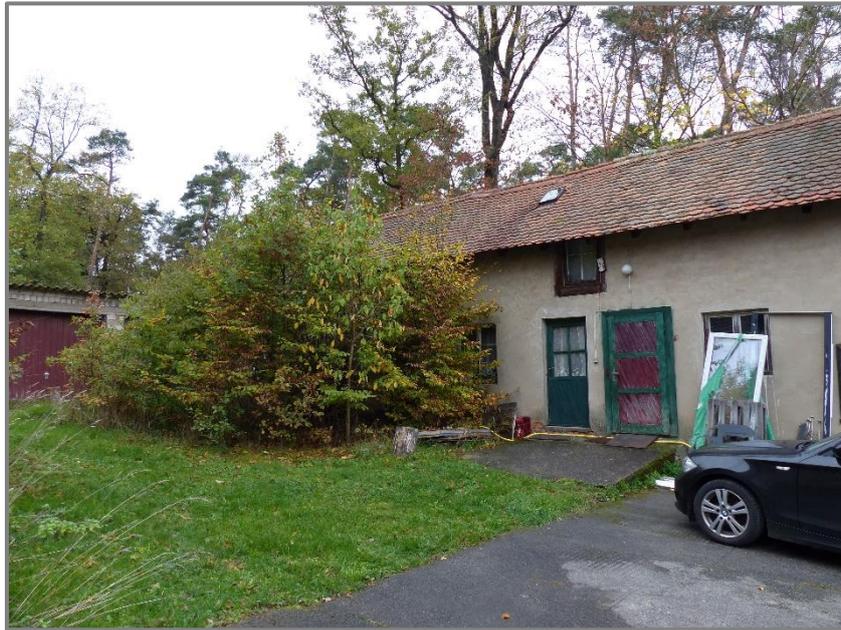
Wirtschaftsgebäude mit Doppelgarage -  
Ansicht von Südosten

Das Wirtschaftsgebäude mit Doppelgarage stellt sich - soweit von außen erkennbar - in einem insgesamt einfachen, veralteten und teilweise baufälligen Gesamtzustand dar. An den von außen erkennbaren Gewerken sind teilweise erhebliche Mängel und Schäden vorhanden. Weiter kann aufgrund der Nichtzugänglichkeit keine Aussage getroffen werden.

Das Wirtschaftsgebäude ist abzureißen und das Grundstück einer anderweitigen Nutzung zuzuführen und/oder - sofern genehmigungsfähig - neu zu bebauen.
